La Basilica di San Marco a Venezia. I danneggiamenti provocati dalle *acque alte* e le necessità d'intervento.

Il proto di San Marco
prof. arch. Mario Piana

Documentazione fotografica dei danni subiti dagli eventi eccezionali di marea del 29 ottobre 2018, del 12 novembre 2019 e dalle *acque alte*

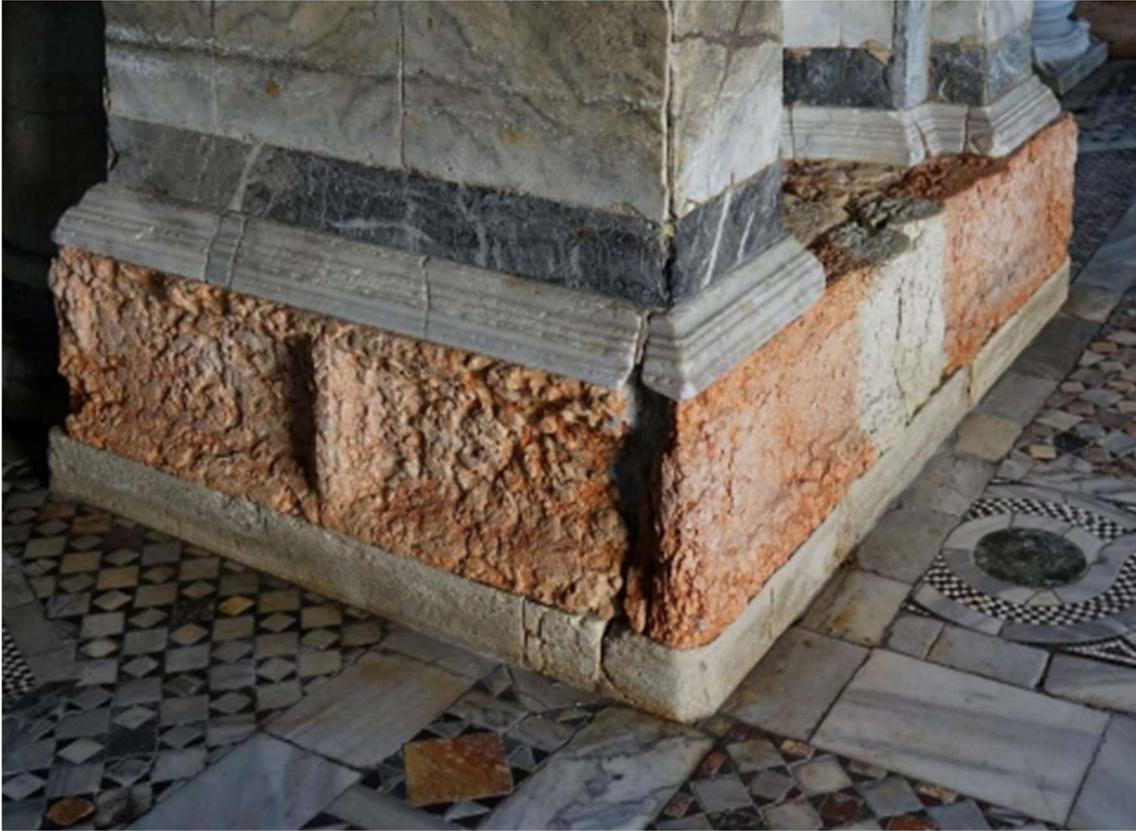
Figura 8 – Nartece. Il degrado di una base di pilastro in marmo rosso di Verona

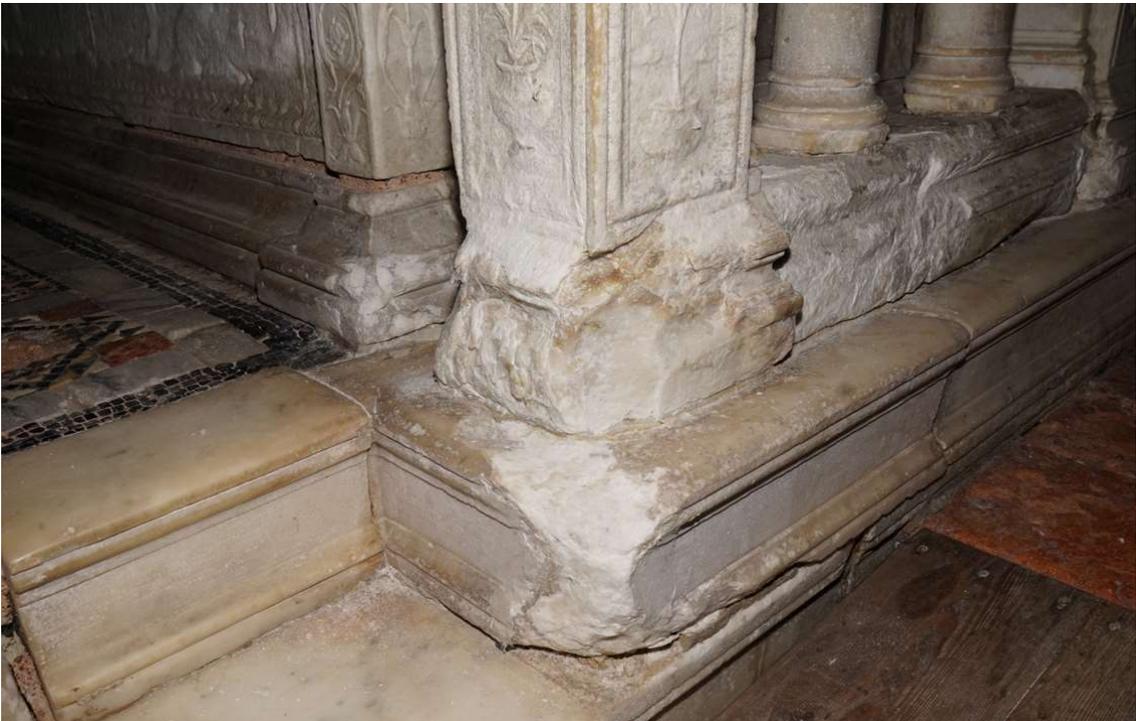
Figura 9 – Interno della Basilica. Lo stato di degrado dell'altare rinascimentale di San Paolo

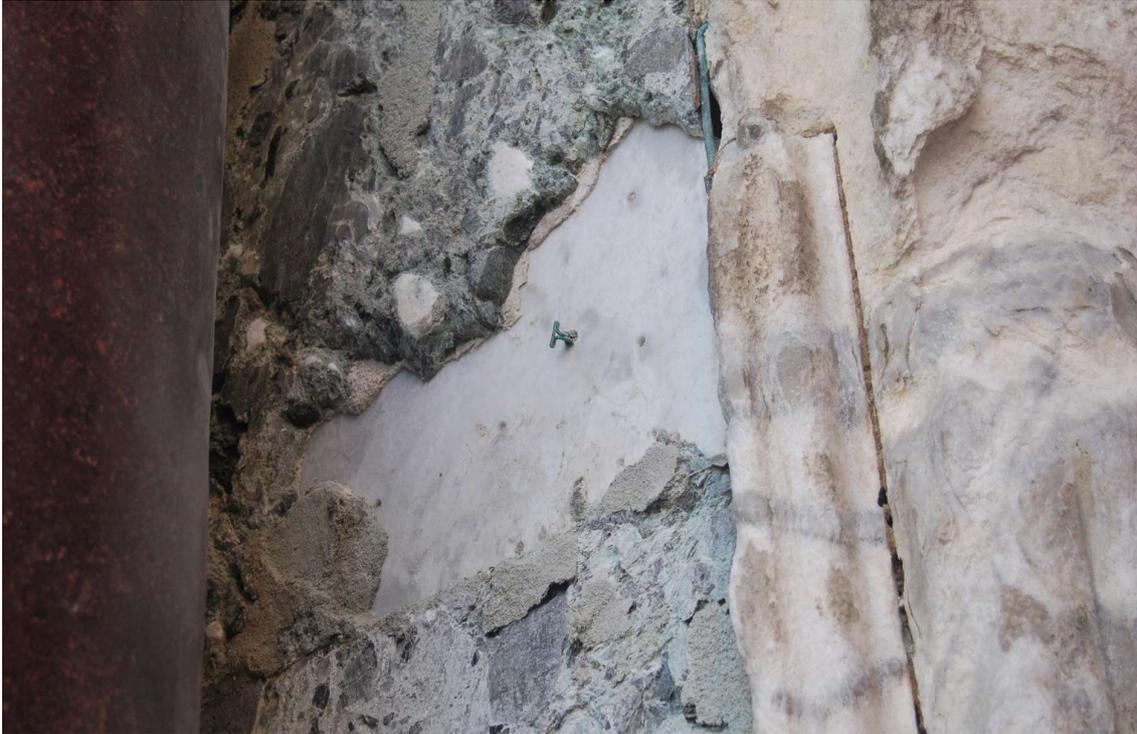
Figura 10 – Prospetto ovest. Cadute del rivestimento marmoreo di Verde Antico e degrado dello stipite di uno dei portali.

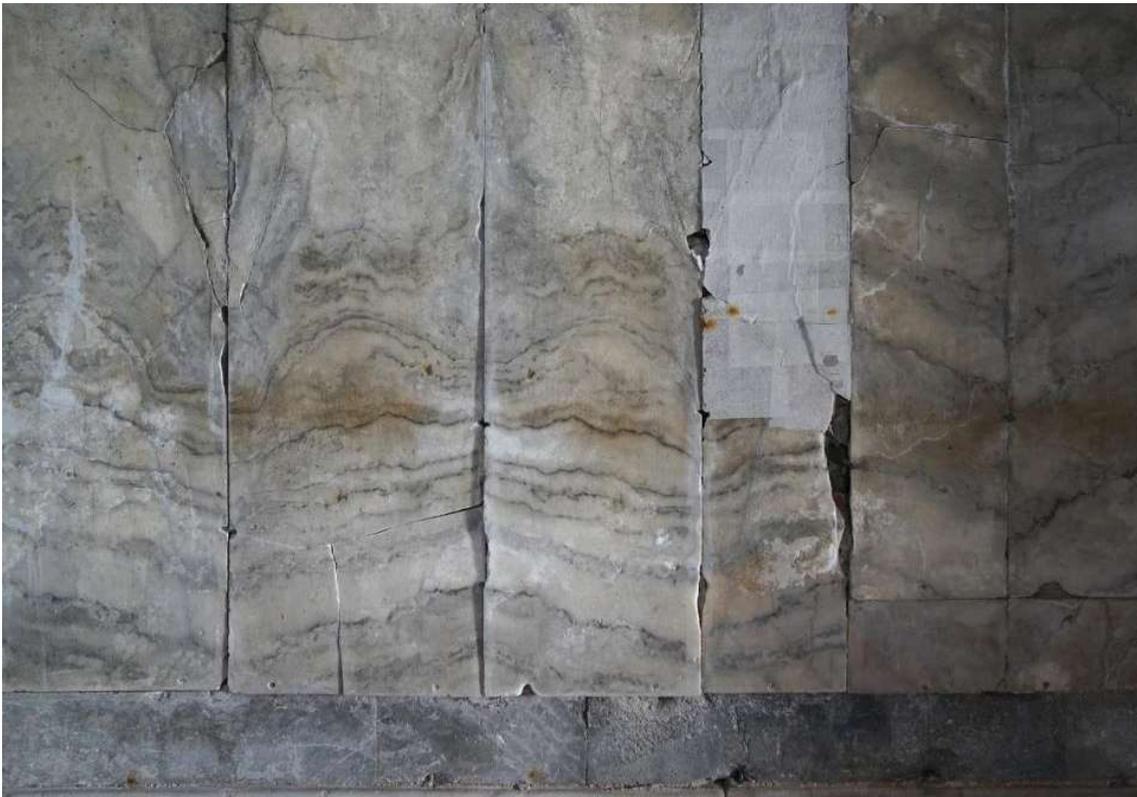
Figura 11 – Narcece. L'accentuato degrado delle lastre marmoree di rivestimento.

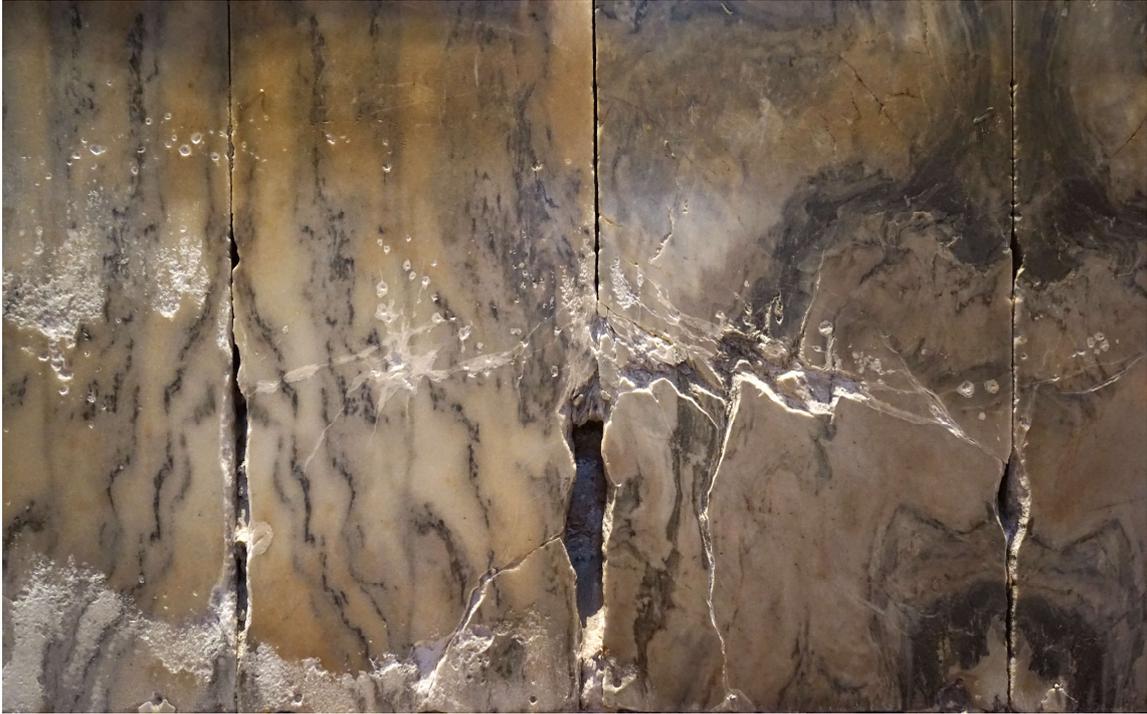
Figura 12 – Interno della Basilica. Il degrado di un tratto dei rivestimenti marmorei di Pavonazzetto toscano

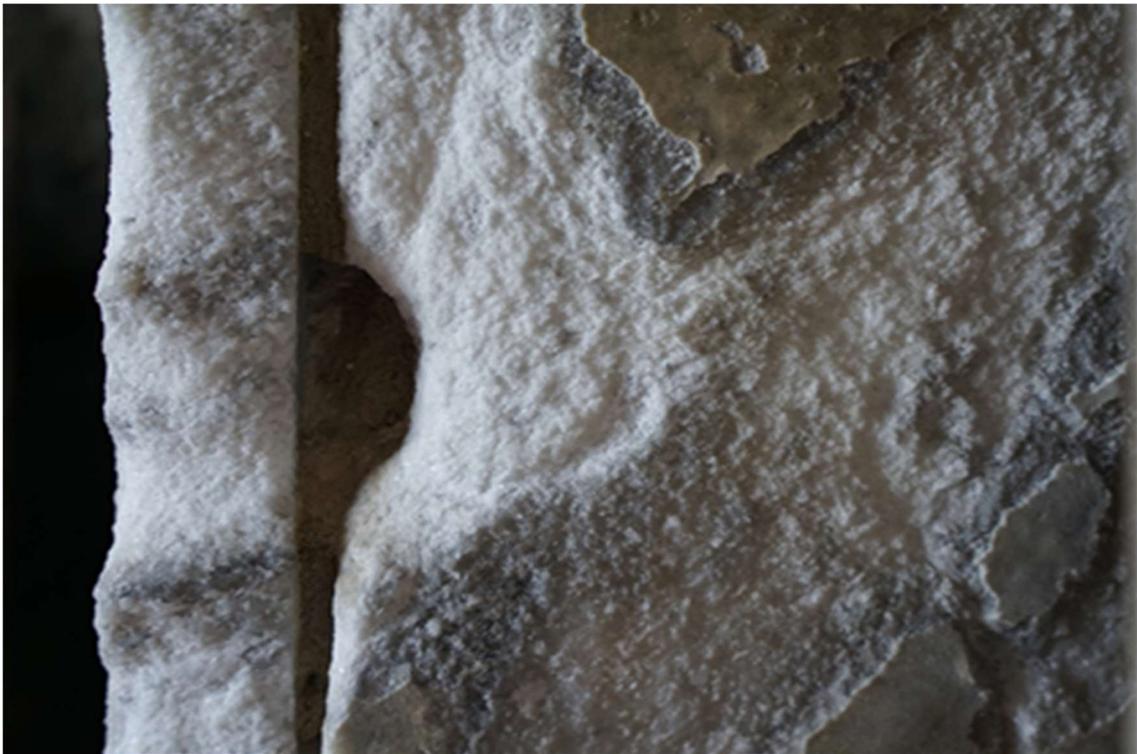
Figura 13 – L'esile spessore (3 cm) dei rivestimenti marmorei di marmo Proconnesio della Basilica.

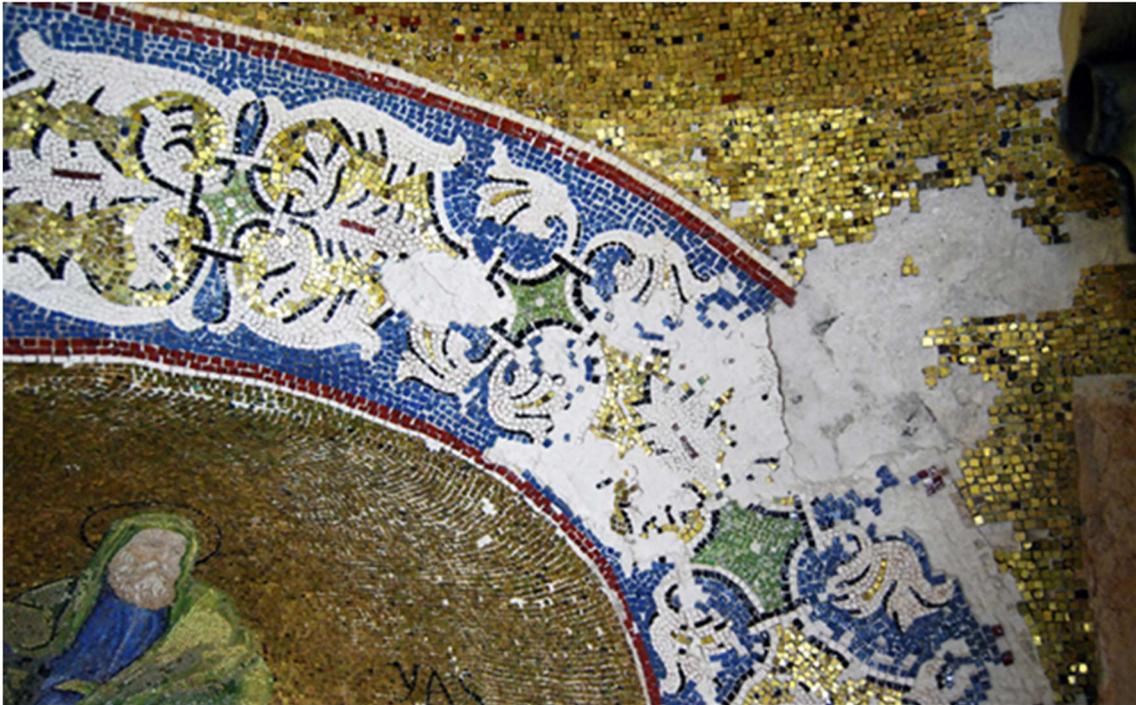
Figura 19 – Nartece. Cadute di superfici a mosaico della Tomba Failer.

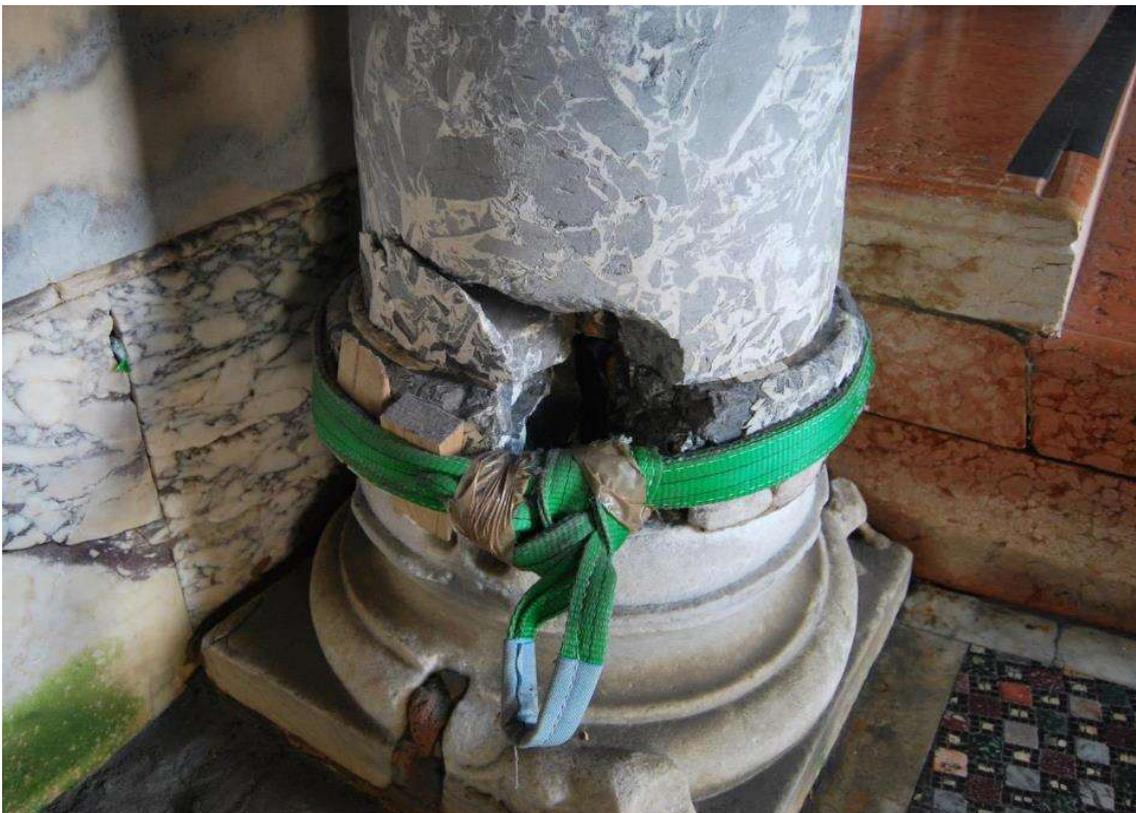
Figura 20 – Nartece. Le gravissime condizioni di dissesto di una colonna del nartece, provocate dall'ossidazione dei perni metallici causata delle continue bagnature delle *acque alte*.

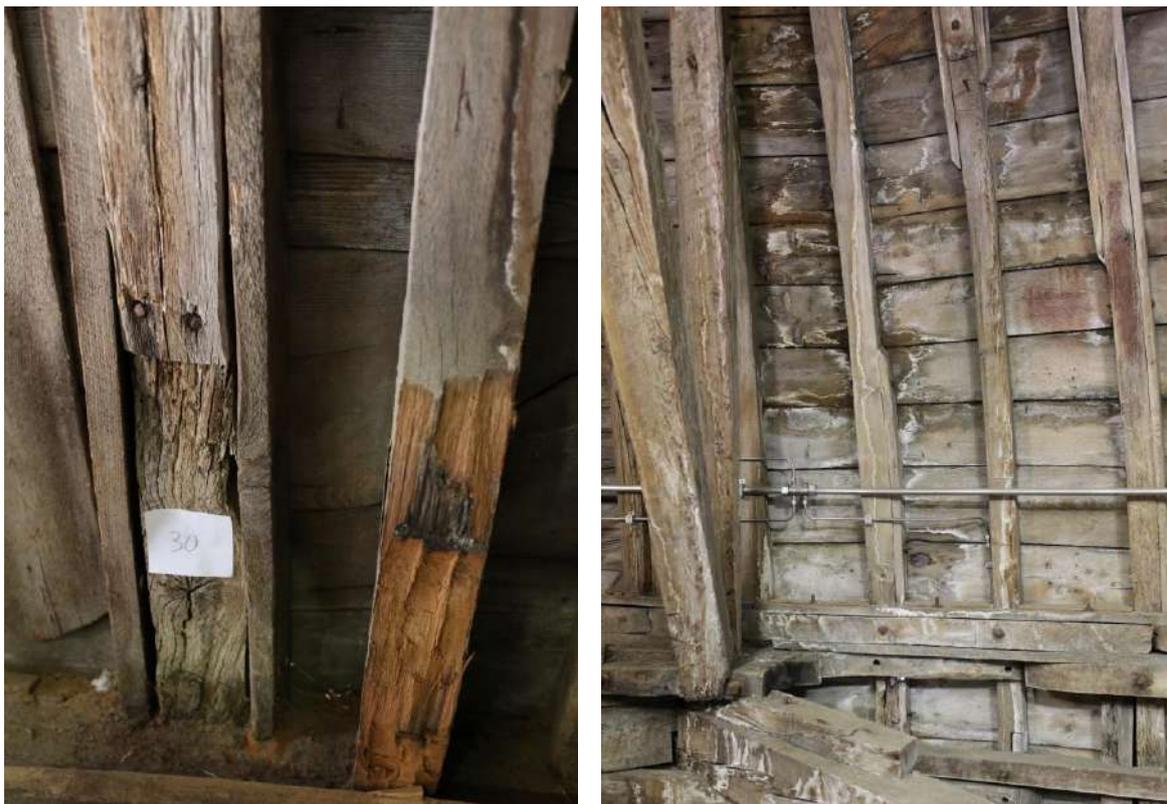
La grande macchina lignea soffre di gravi marcescenze, che colpiscono in particolare il tavolato ligneo di sottomanto e le costolature, dovute alle prolungate infiltrazioni d'acqua piovana che penetrano tra le lastre di rivestimento di piombo, oramai sconnesse.

Figure 2, 3 – Lo stato di degrado delle costolature e del tavolato di sottomanto.

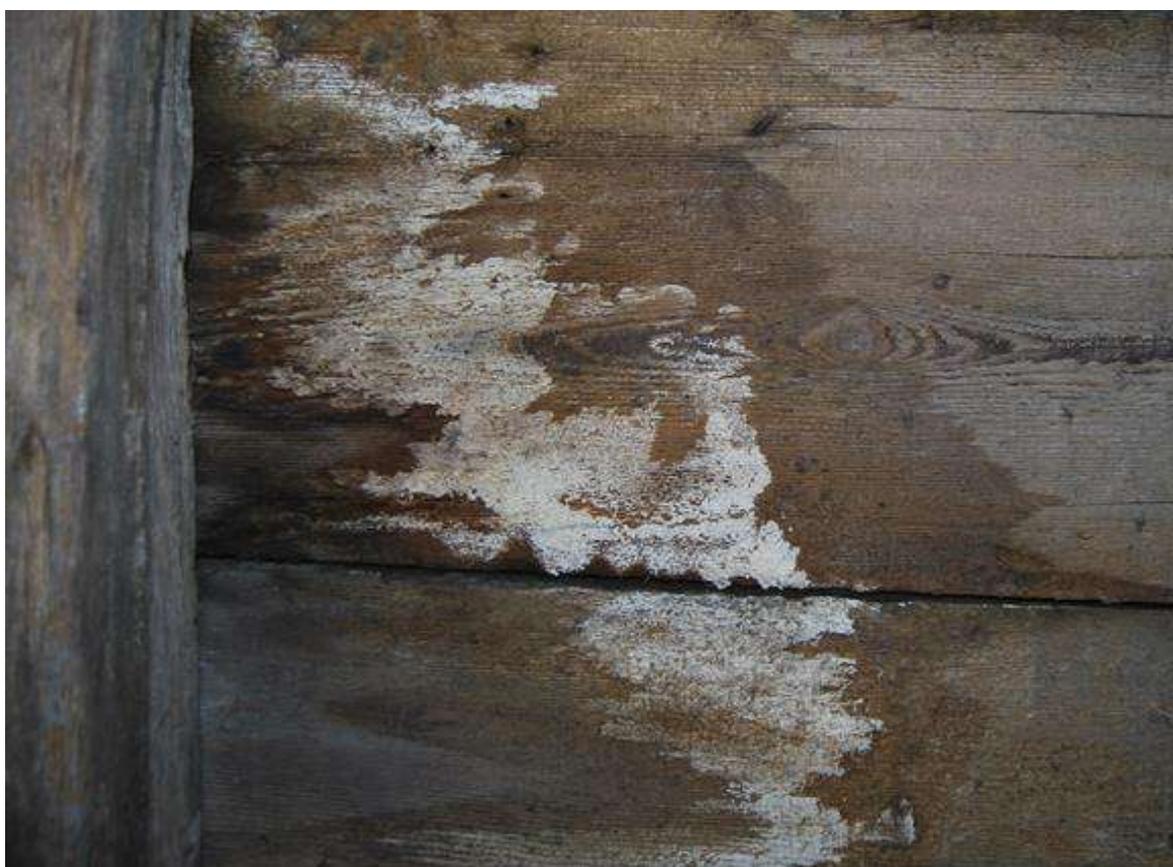
Figura 4 – Lo stato di degrado delle costolature e del tavolato.

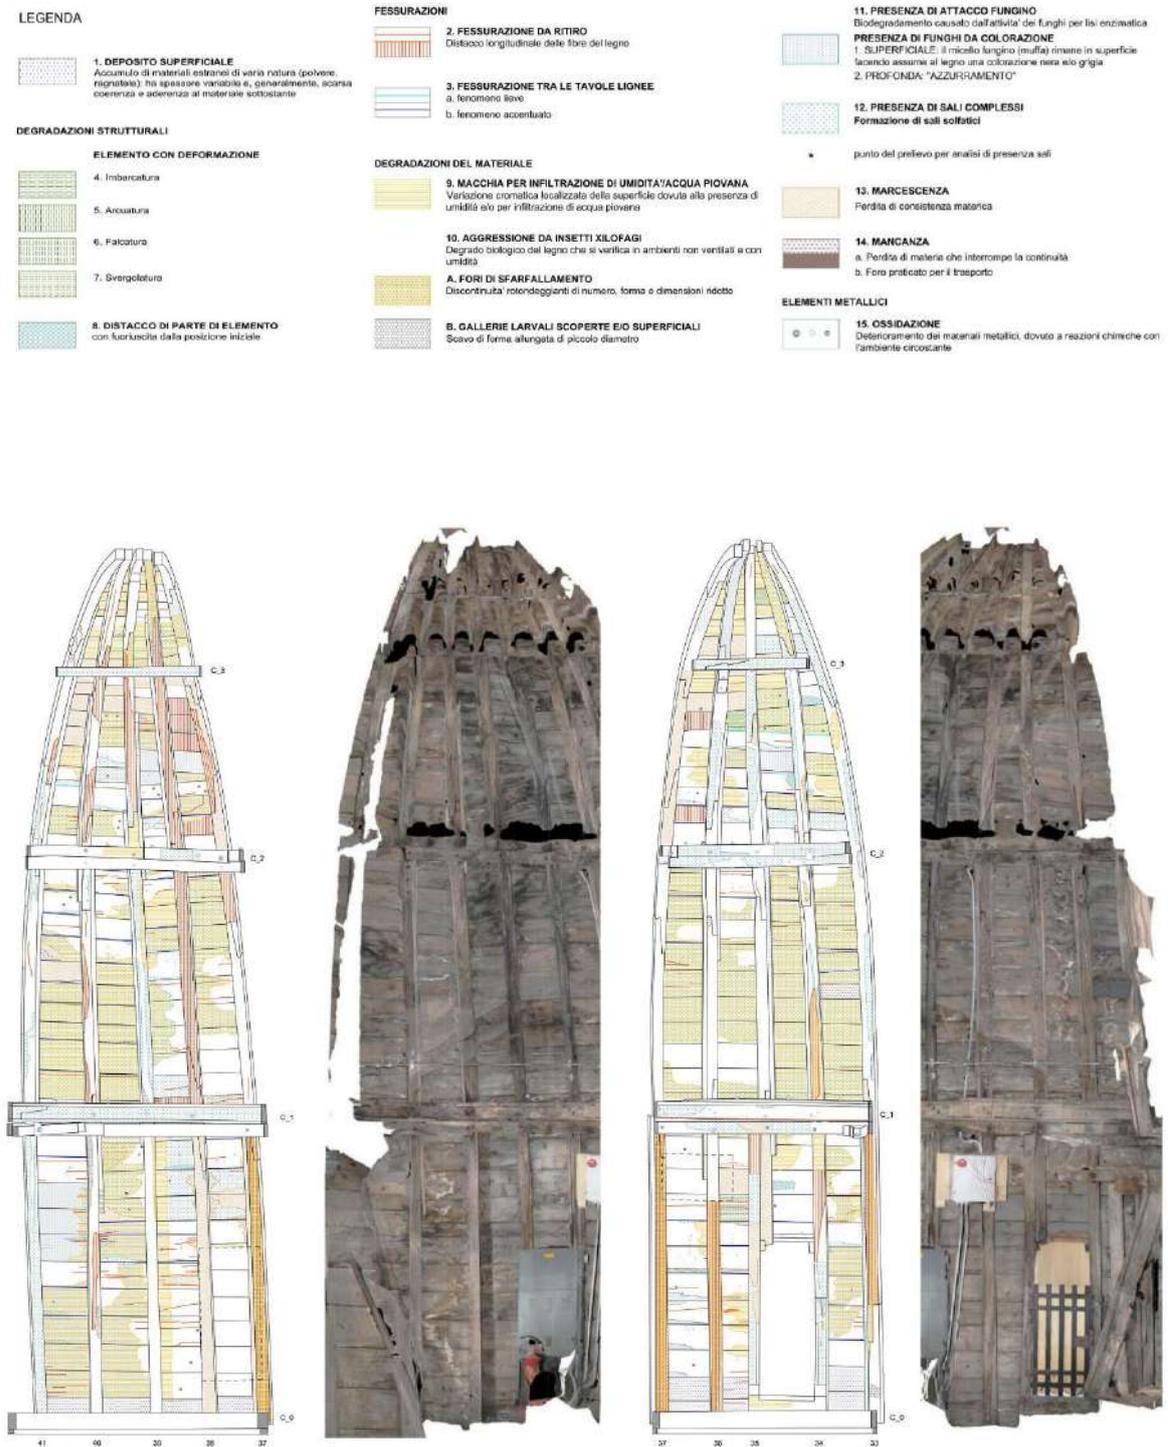
Figura 5 – Mappatura dello stato di degrado di due spicchi delle costolature e del tavolato.

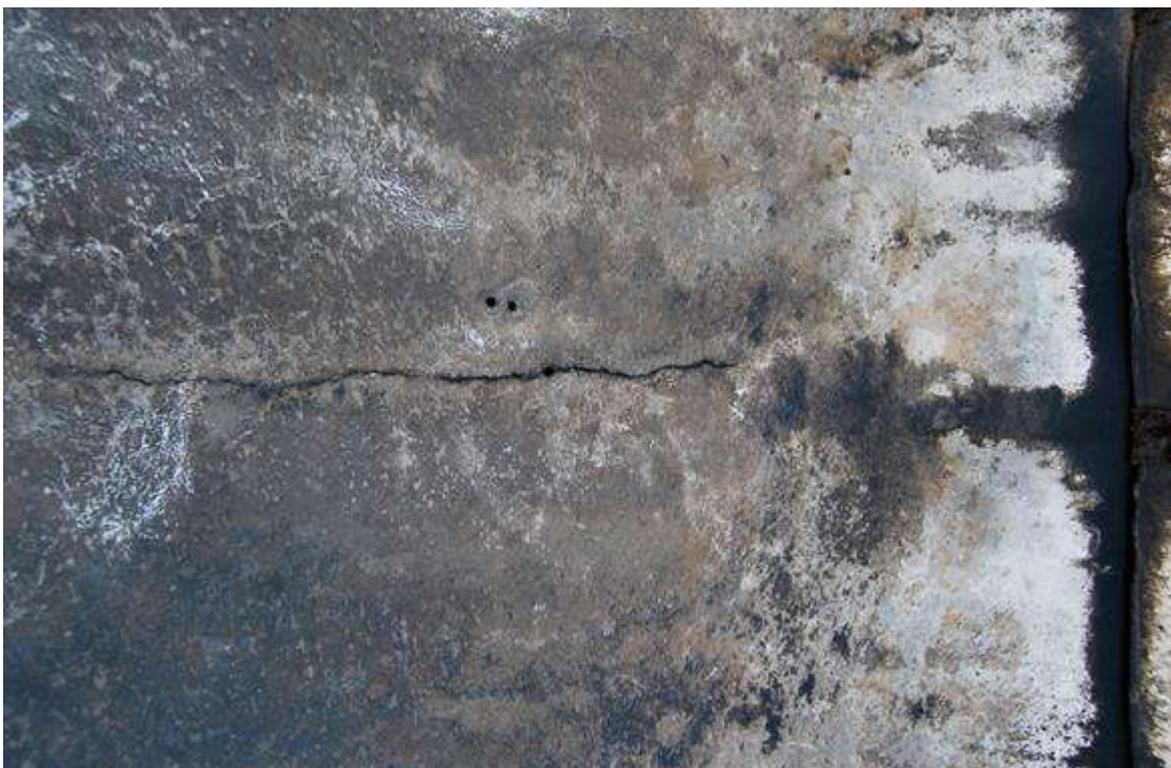
Le lastre di rivestimento di piombo, molte risalenti ancora al XVIII secolo, a causa dei continui stress termici sono in molte parti fessurate, lasciano penetrare all'interno le acque meteoriche. Il forte vento che ha accompagnato l'acqua alta (+ 187 cm sul medio mare) del 12 novembre 2019 ha strappato dal tetto e dalla stessa cupola numerosi elementi.

Figura 6 – Mappatura dello stato di degrado di due spicchi delle costolature e del tavolato.

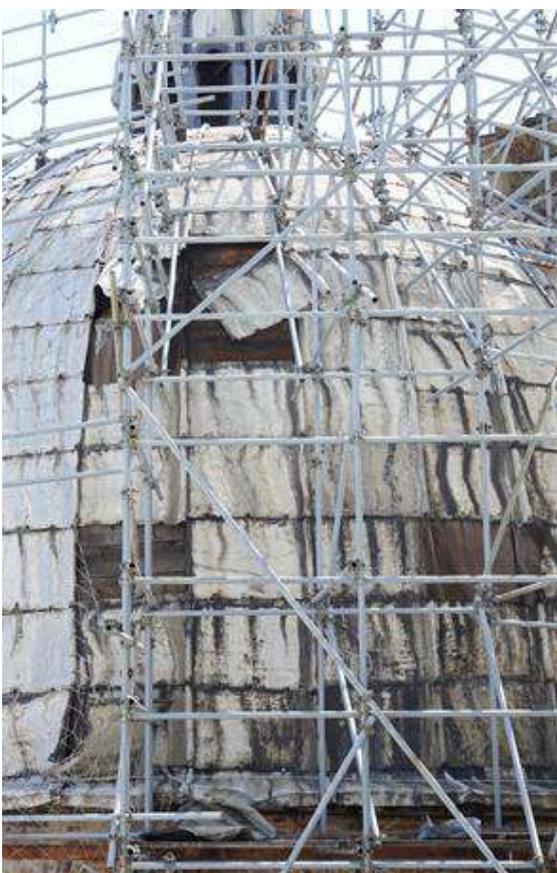
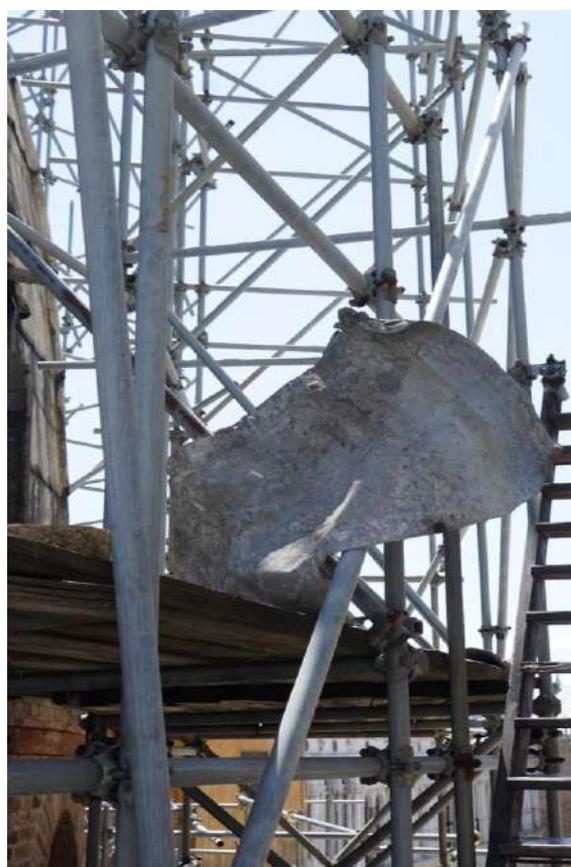
Figura 7 – Le lastre del manto plumbeo strappate dal vento il 12 novembre 2019.

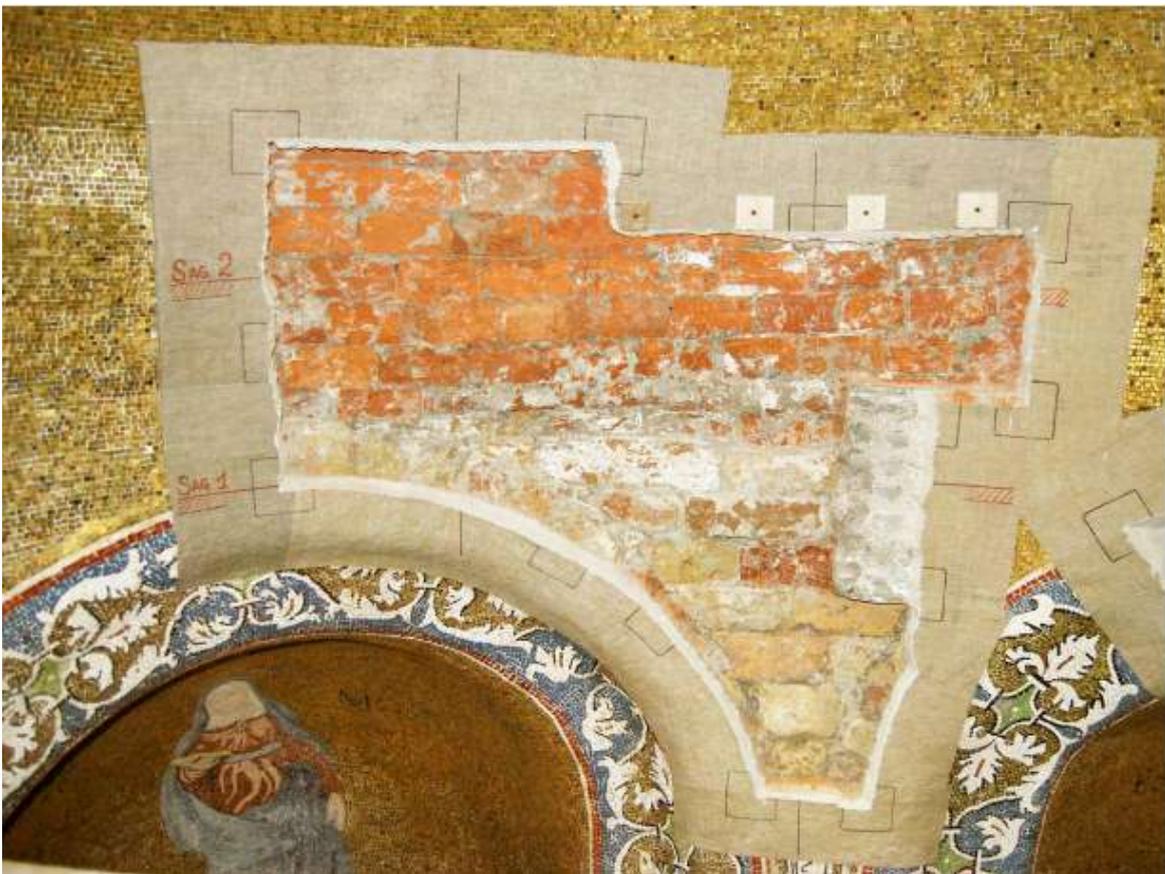
Figura 2 – I mosaici interni della tomba, in parte distaccati una ventina d'anni fa.

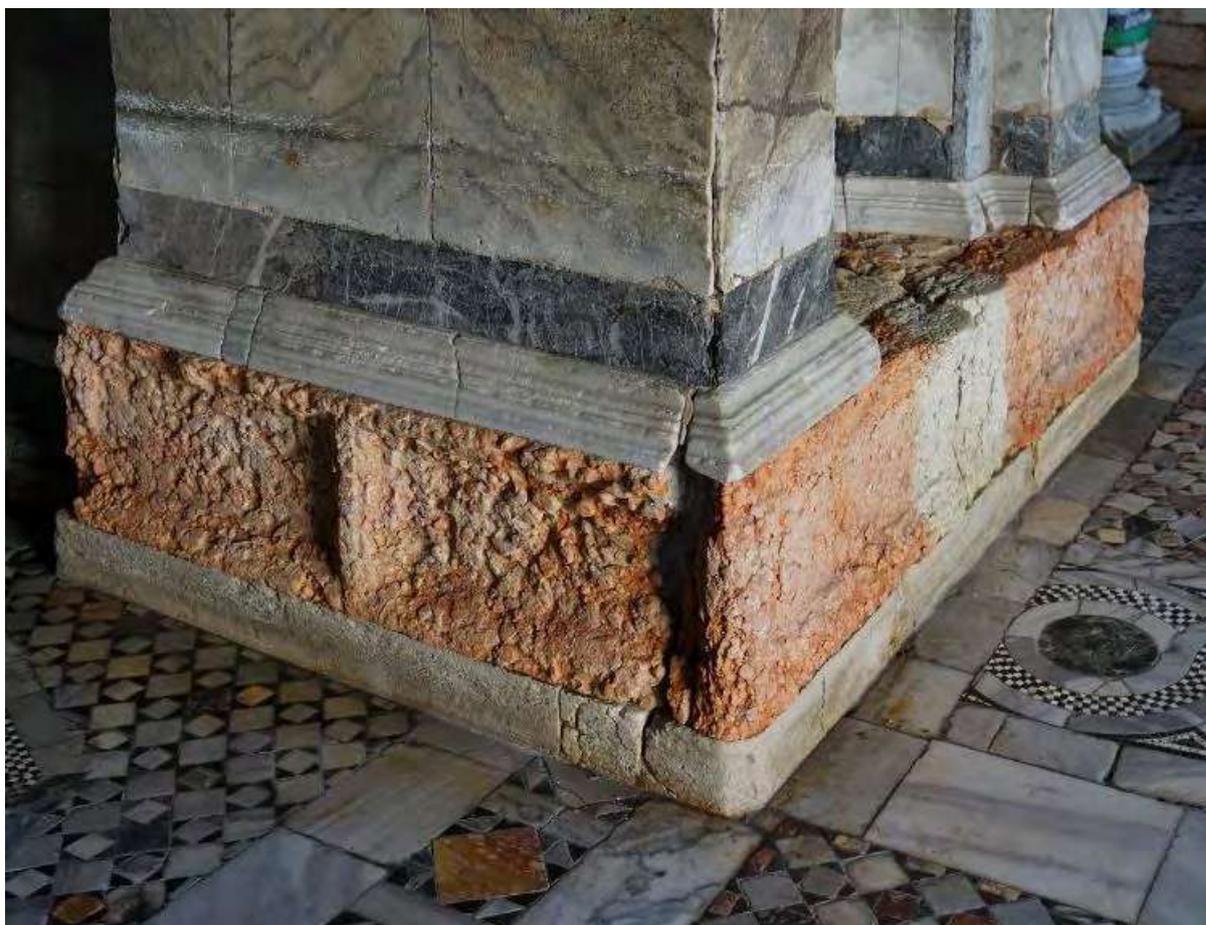
Figura 4 – Il degrado del materiale lapideo (Rosso ammonitico veronese) della base di un pilastro.

Le continue e sempre più numerose invasioni delle acque alte del nartece – negli ultimi decenni avvenute con una frequenza di 170-180 eventi annuali – hanno impregnato i laterizi, e le pietre di cloruro di sodio. I conseguenti ripetuti cicli cristallizzazione salina hanno innescato fenomeni di degrado sempre più gravi e drammatici che stanno compromettendo la stabilità stessa delle lastre marmoree di rivestimento, di esilissimo spessore e trattenute da piccoli ganci metallici.

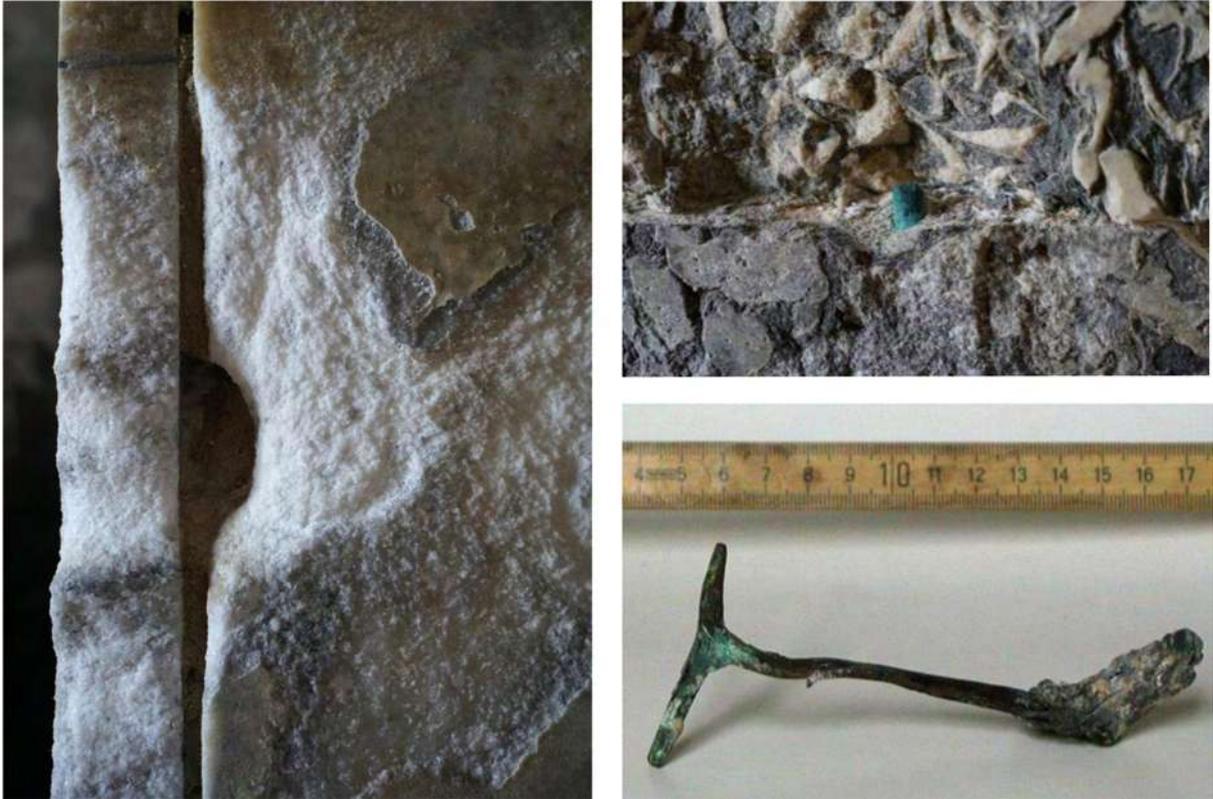
Figura 5 – Lo spessore minimo, di 3 cm, di una lastra degradata di marmo Proconnesio.

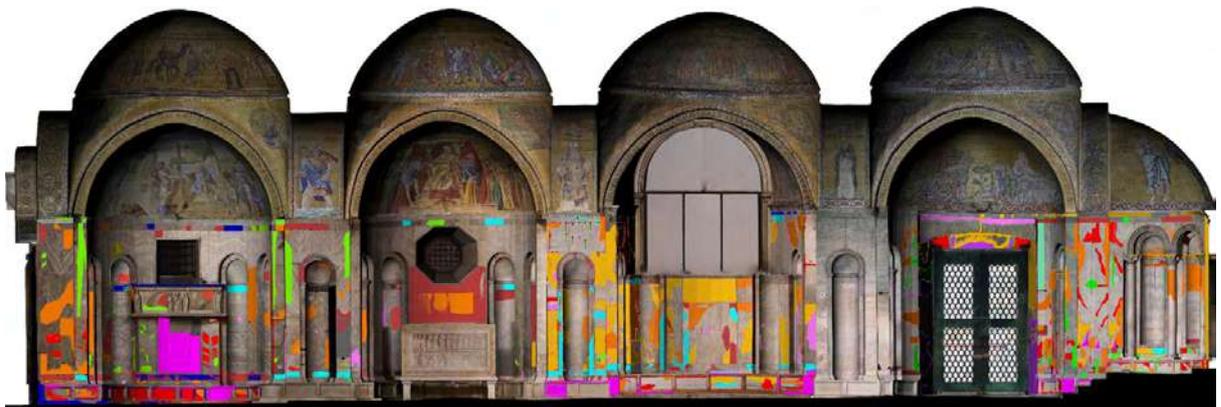
Figura 8 – Mappatura delle forme di degrado relative alla controparete settentrionale del nartece.

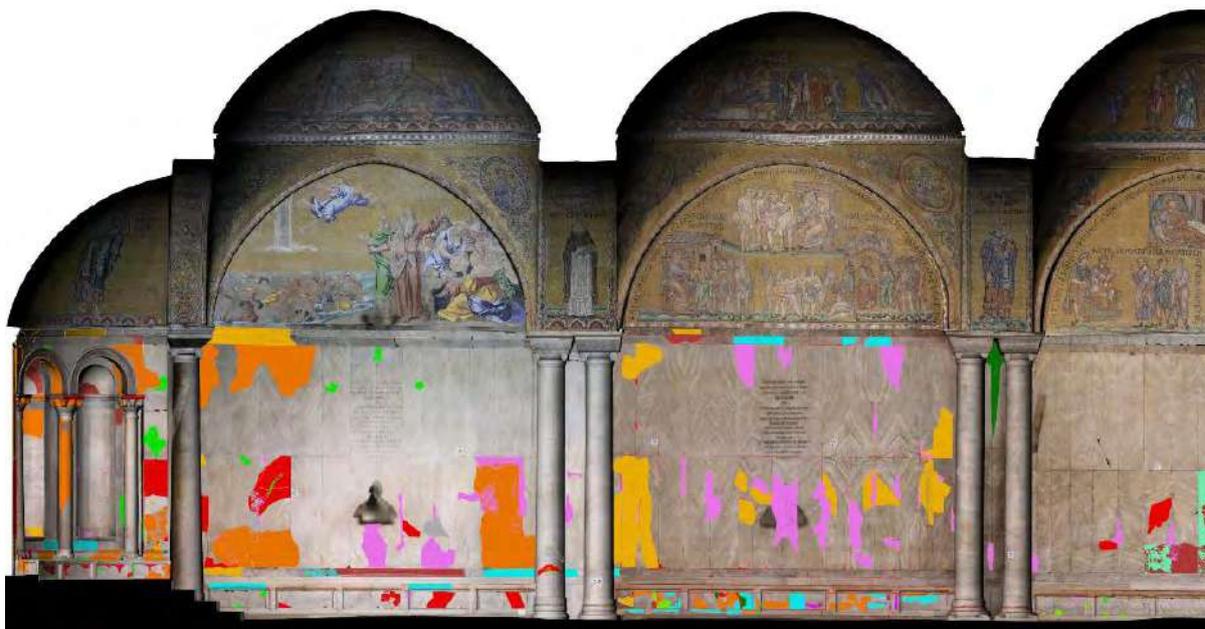
Figura 9 – Mappatura delle forme di degrado relative alla parete verso chiesa del nartheco settentrionale.

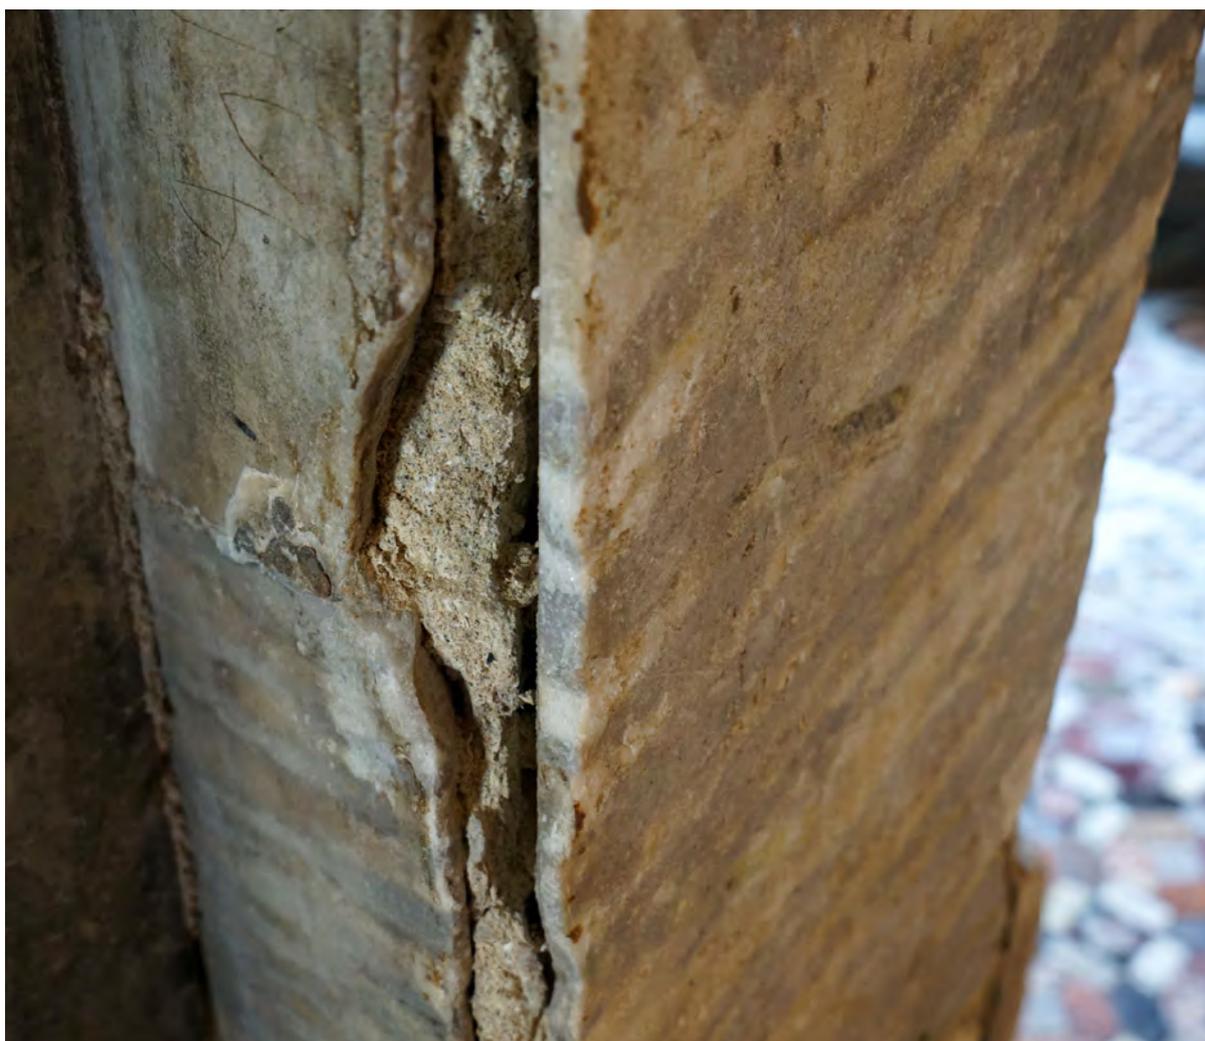
Figura 10 – Il degrado e il distacco dalla parete di due lastre di Marmo Proconnesio.

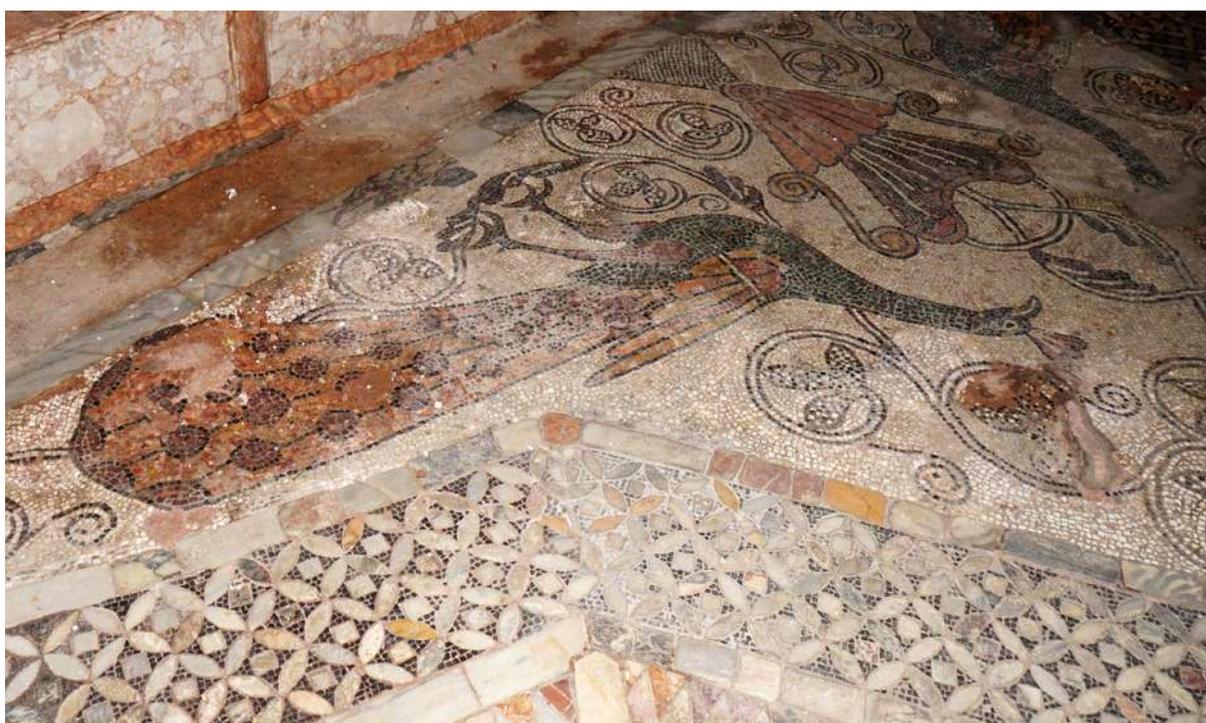
Figura 2 – Lo stato di degrado dopo l'acqua alta.

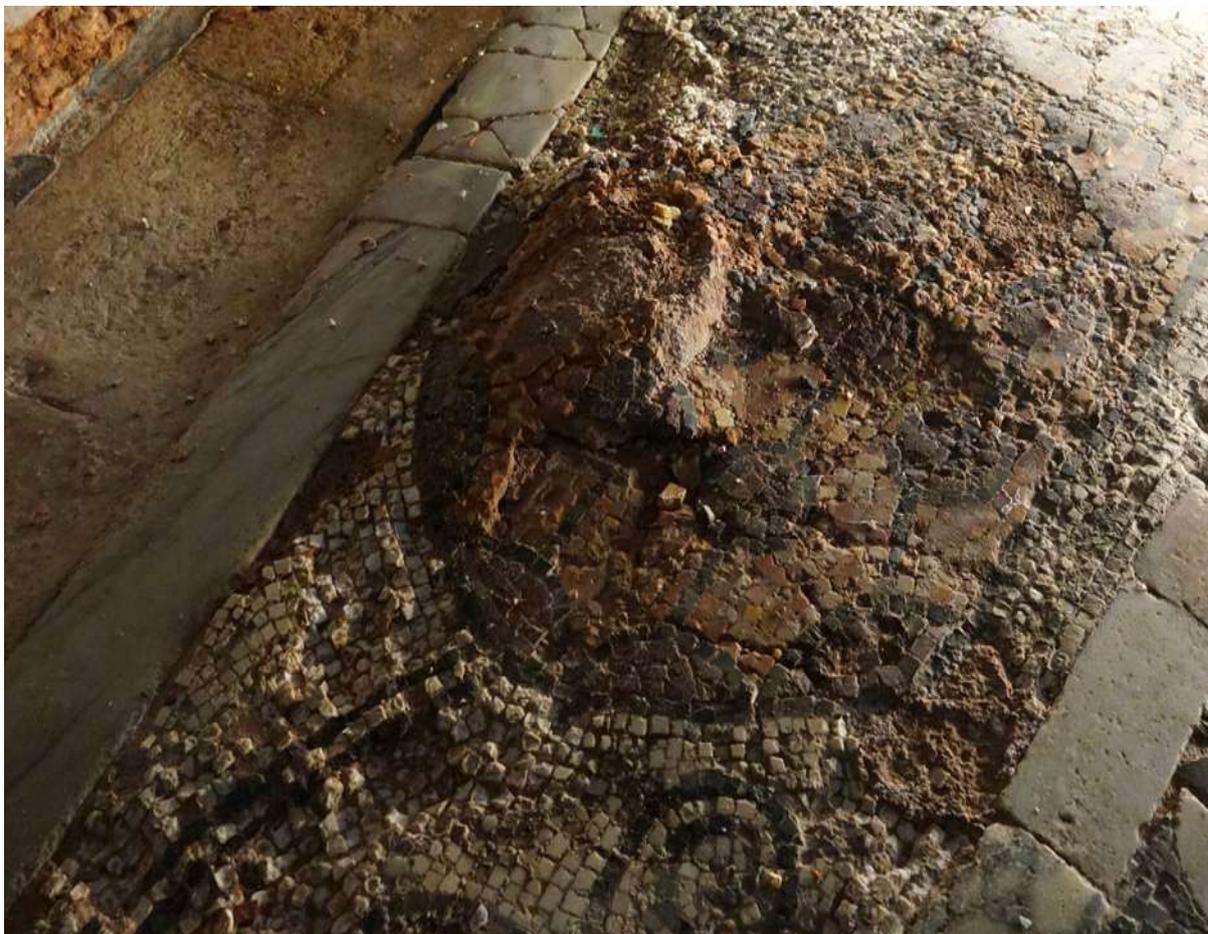
Figura 3 – Lo stato di degrado di un tratto della coda di un pavone

Sono le sue superfici a mosaico, rappresentanti una coppia di pavoni tra loro affrontati davanti a un vaso centrale dal quale si sviluppano ampi girali vegetali che offrono appoggio ai due uccelli, che hanno sofferto in maggior misura, con sollevamenti delle malte di supporto, scalzamento e dispersione di tessere marmoree, corrosione dei materiali lapidei e marmorei.

Con un intervento d'urgenza sono state velate con carta e tessuto le superfici maggiormente dissestate, in attesa di un delicato e impegnativo restauro che comporterà il distacco, la ripulitura operata sul rovescio e la ricollocazione delle superfici musive, delle fasce marmoree di contorno e di parte dei contigui ottagoni multicolori in *opus sectile*.

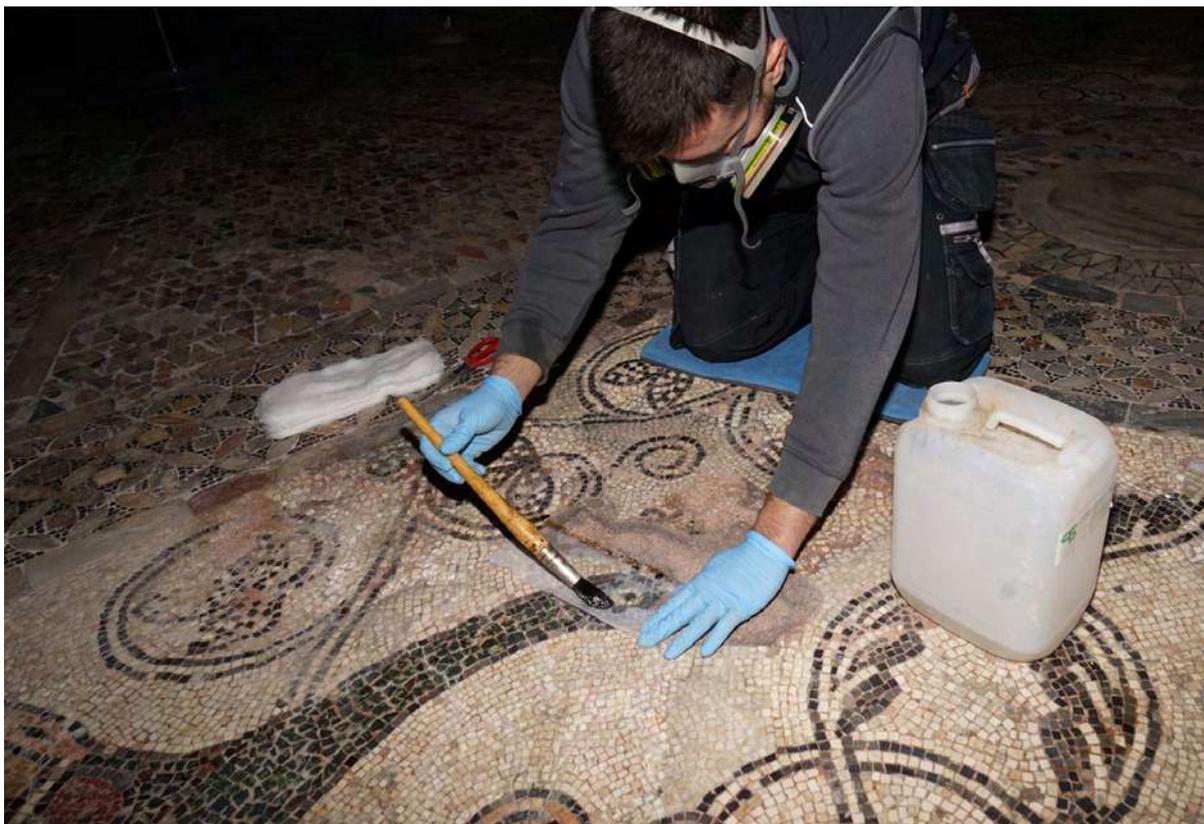
Figura 3 – L'applicazione di velature di carta e resina acrilica mirate a contenere i danni.
