La Basilica di San Marco a Venezia. I danneggiamenti provocati dalle *acque alte* e le necessità d'intervento.

Il proto di San Marco
prof. arch. Mario Piana

Documentazione fotografica dei danni subiti dagli eventi eccezionali di marea del 29 ottobre 2018, del 12 novembre 2019 e dalle *acque alte*

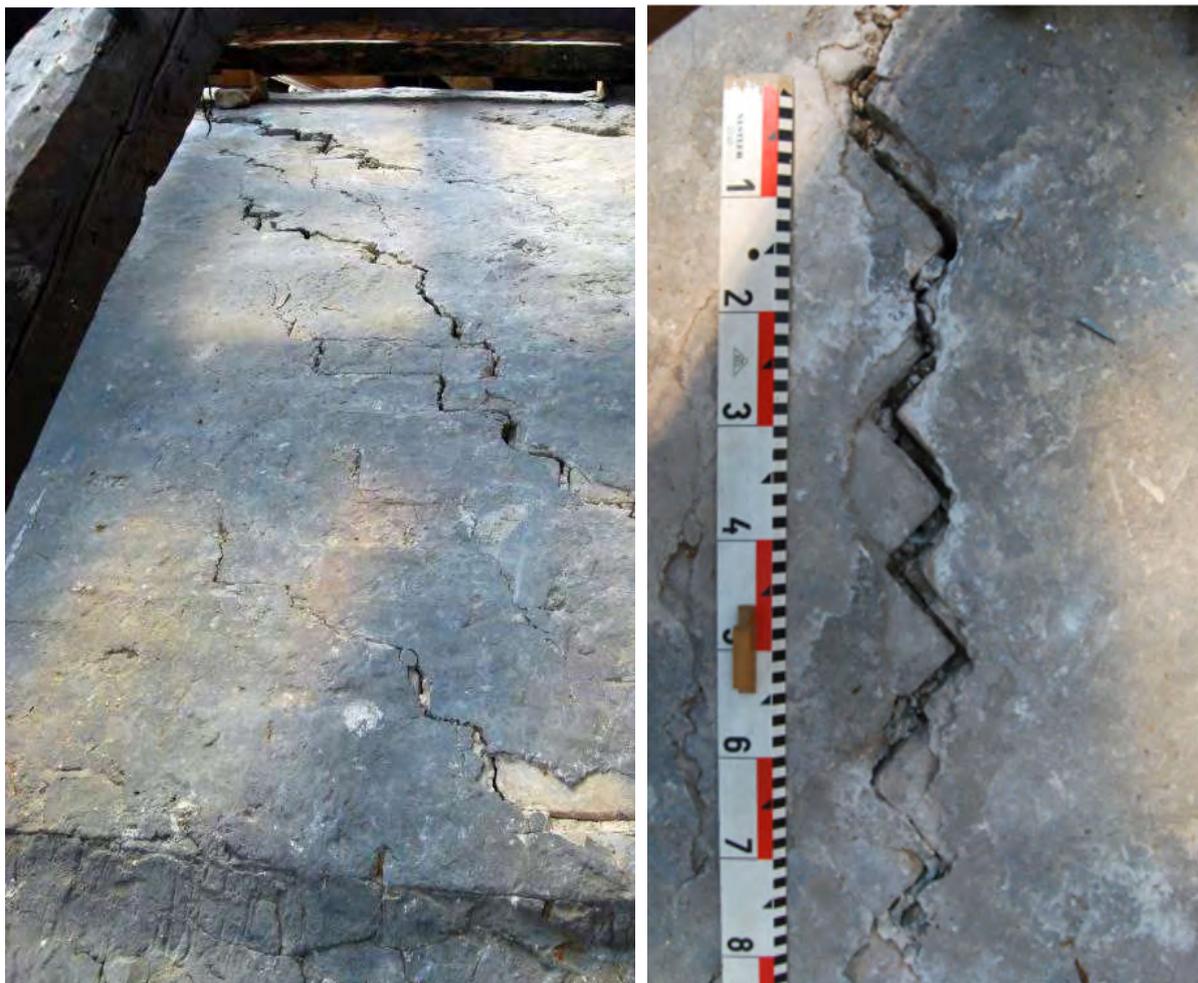
Figure 4, 5 – Alcune delle lesioni presenti sull'estradosso della volta a botte

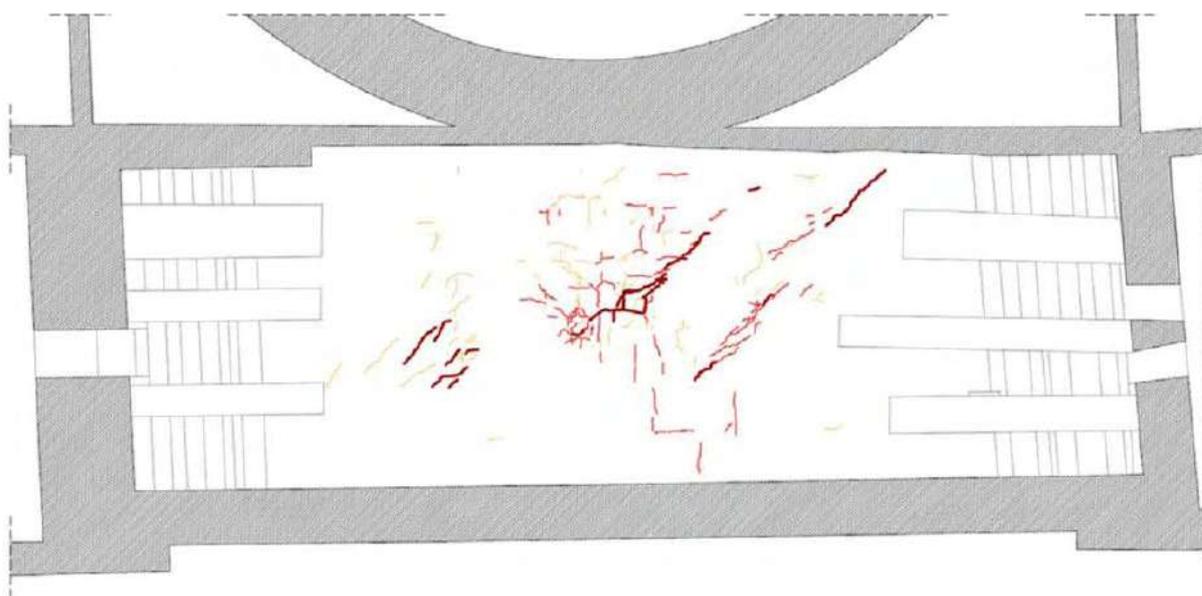
Figura 6 – Rilievo laser-scanner dell'estradosso della volta, con evidenziate le lesioni presenti, distinte in tre livelli: rosso scuro (maggiori di 1 cm di distacco), rosato (tra 2 mm e 1 cm), giallo (inferiori a 2 mm).

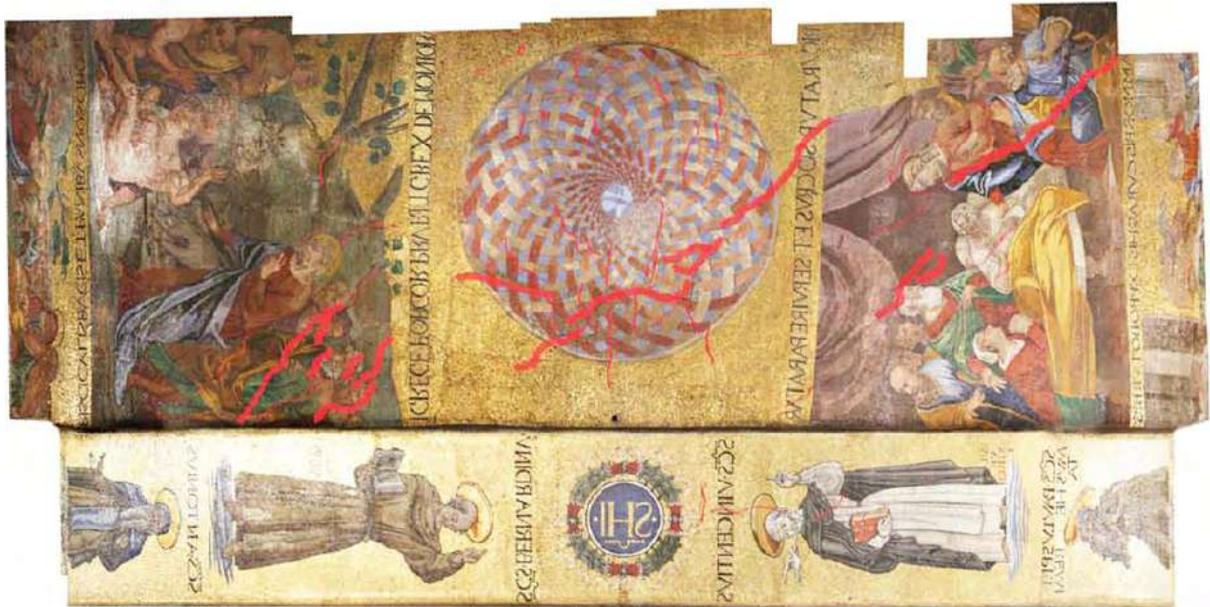
Figura 7 – Le lesioni presenti sulle superfici intradossali a mosaico della volta e dell’arcone contiguo, rilevate con laser-scanner e riportate su fotoraddrizzamento in scala.

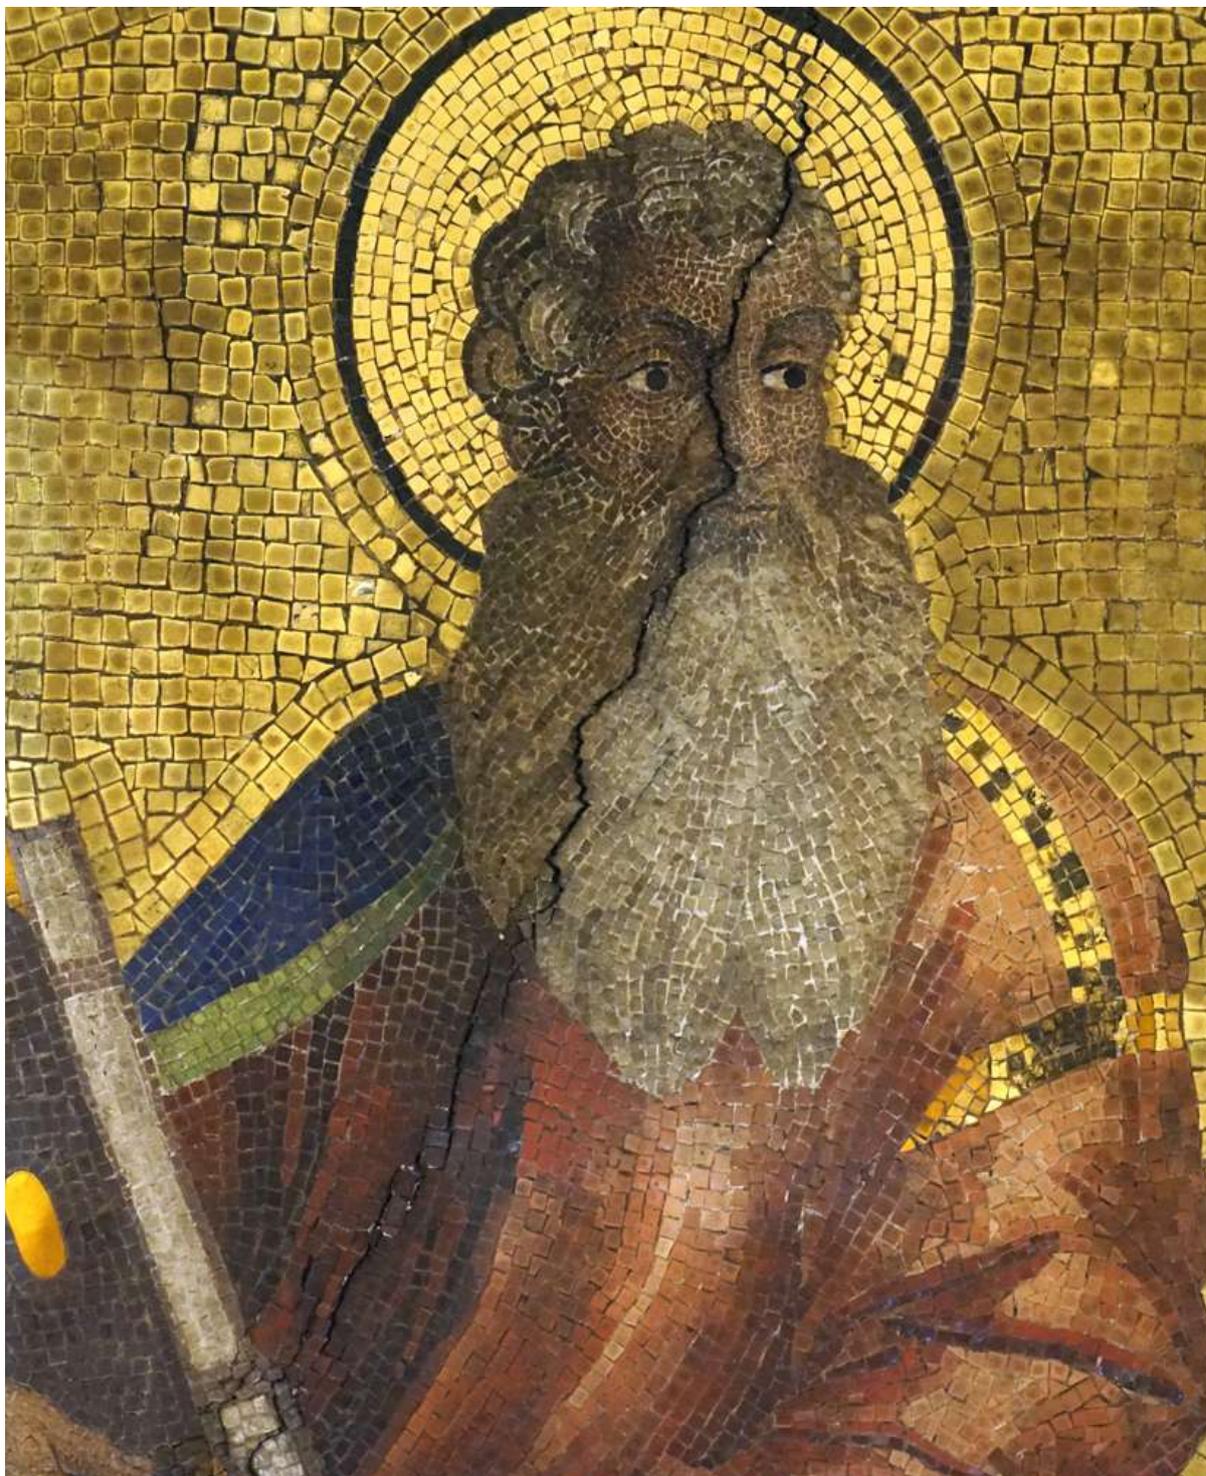
I mosaici sono percorsi da fratture, cadute di tessere e interessati da distacchi delle malte di supporto dalle murature retrostanti, molto diffusi e alcuni particolarmente gravi, tanto da richiedere l'applicazione di carte e tele di supporto provvisorio.

Figura 3 – Una grave frattura che attraversa l'immagine di un Evangelista.

È previsto un intervento di consolidamento *in situ* delle intere superfici mosaicate, da praticarsi con iniezioni di malte di calce aerea e polveri di marmo, accompagnato dalla loro pulitura.

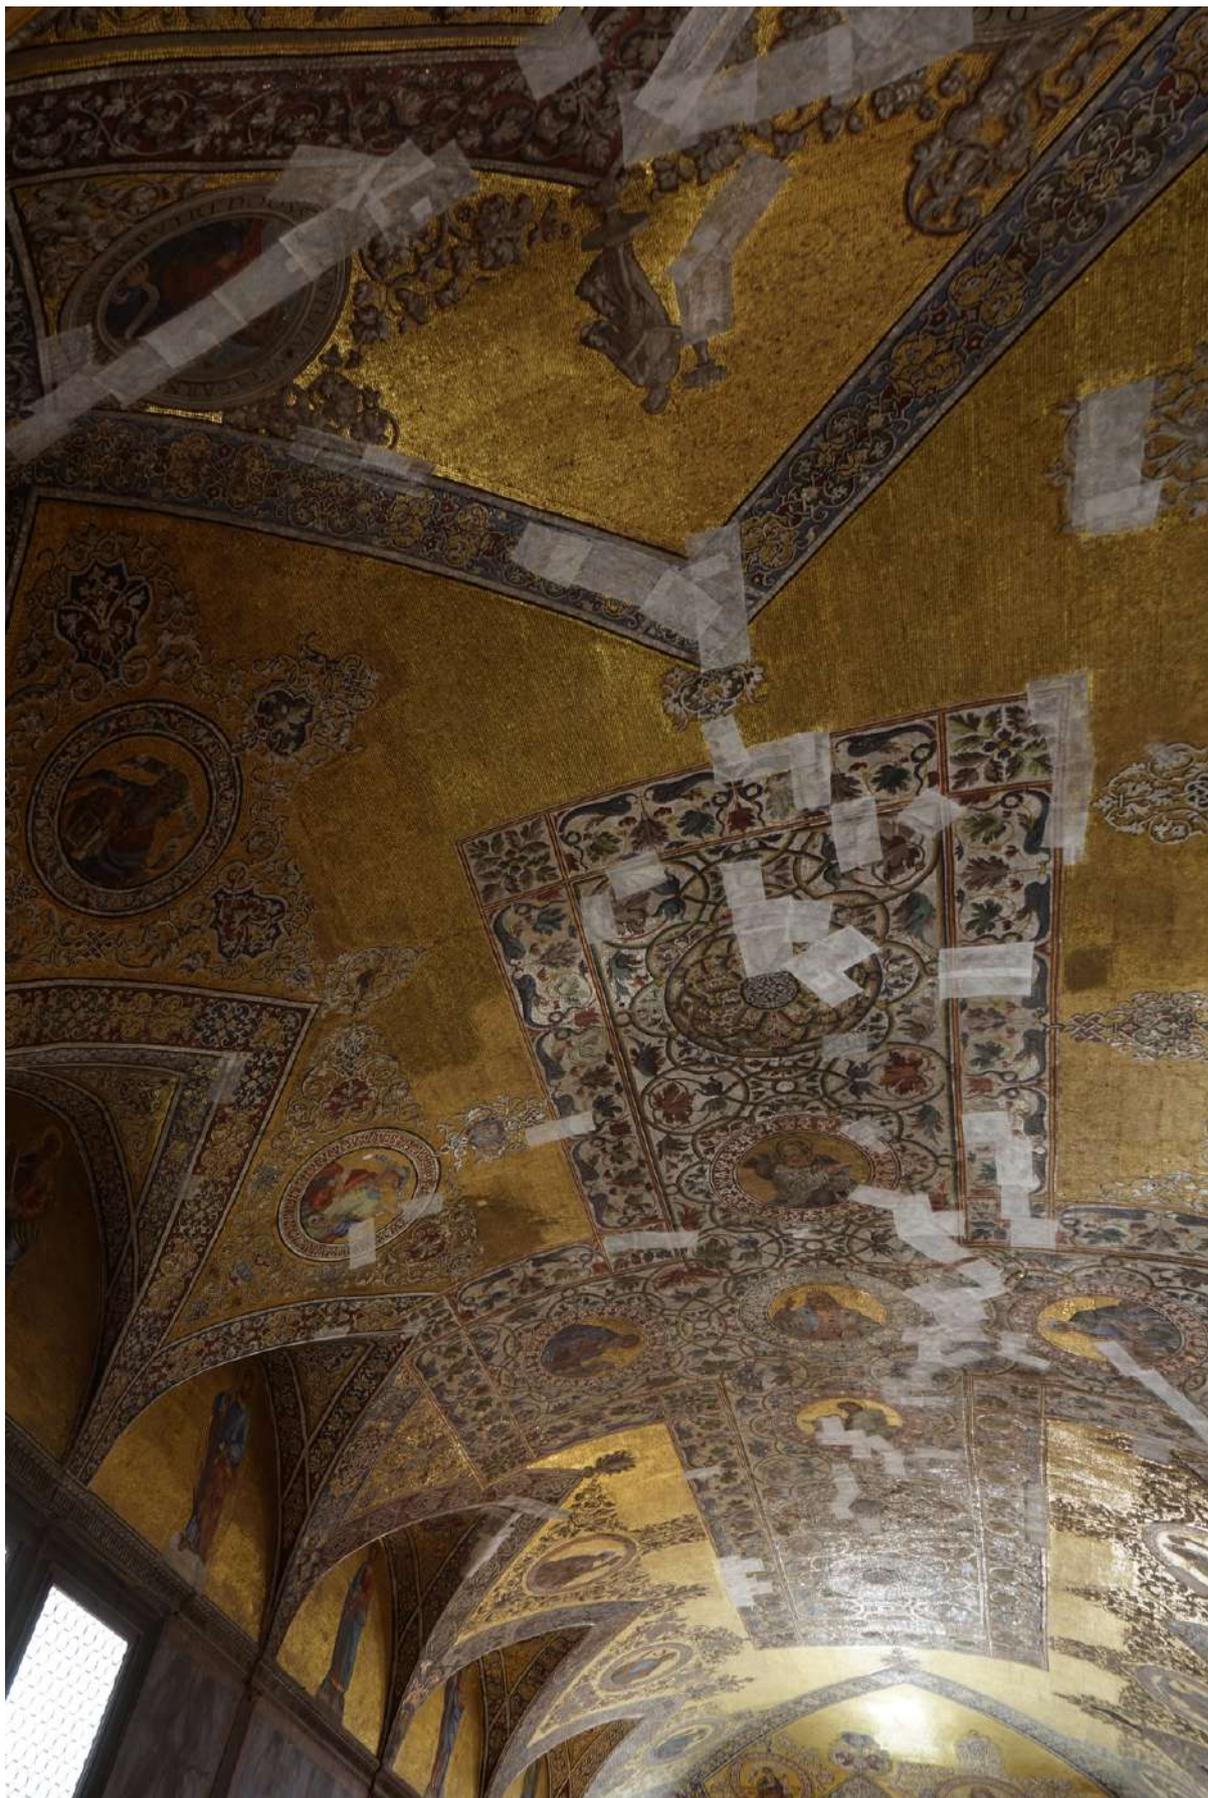
Figura 6 – Le aree di mosaico della sacrestia protette da velature anticaduta.

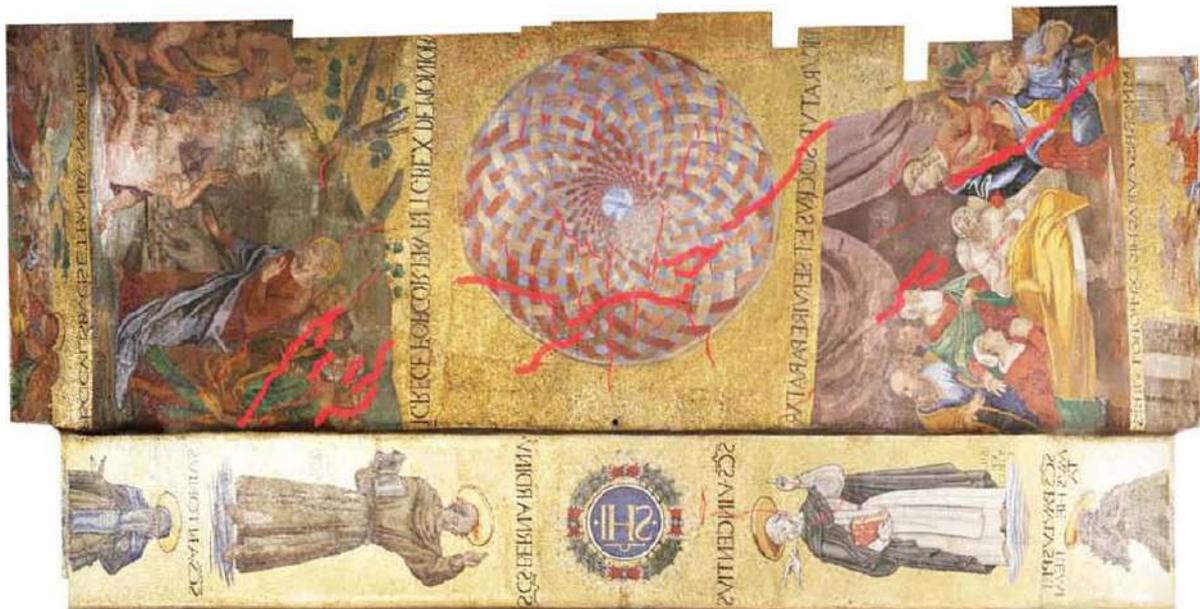
Figura 1 – Rilievo al laser-scanner e fotoraddrizzamento del mosaico presente sull'intradosso dell'arcone contiguo alla testata del transetto destro, con evidenziate le principali lesioni che percorrono le sue superfici.

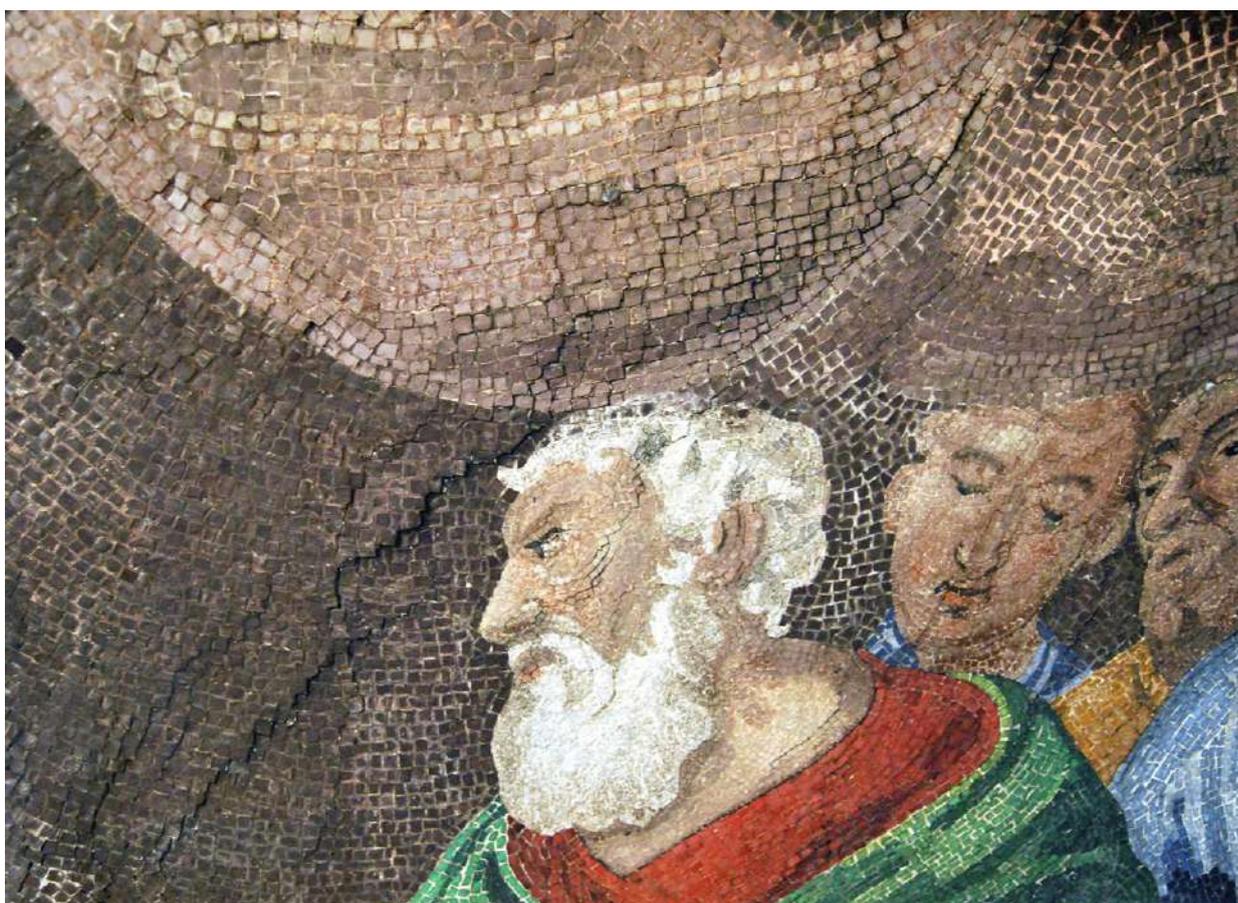
Figura 3 – Uno sciame di fratture che corrono sulle superfici musive.

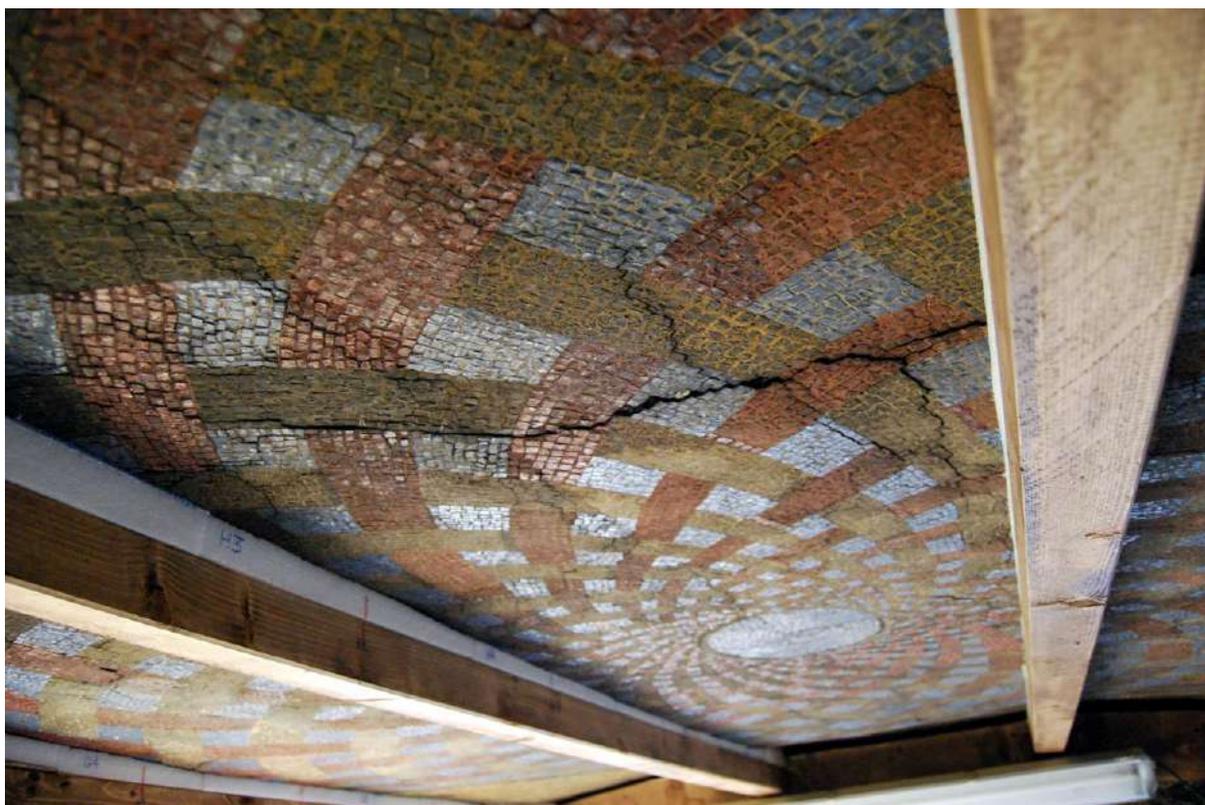
Figura 3 – Una frattura che corre nel tratto centrale del mosaico.

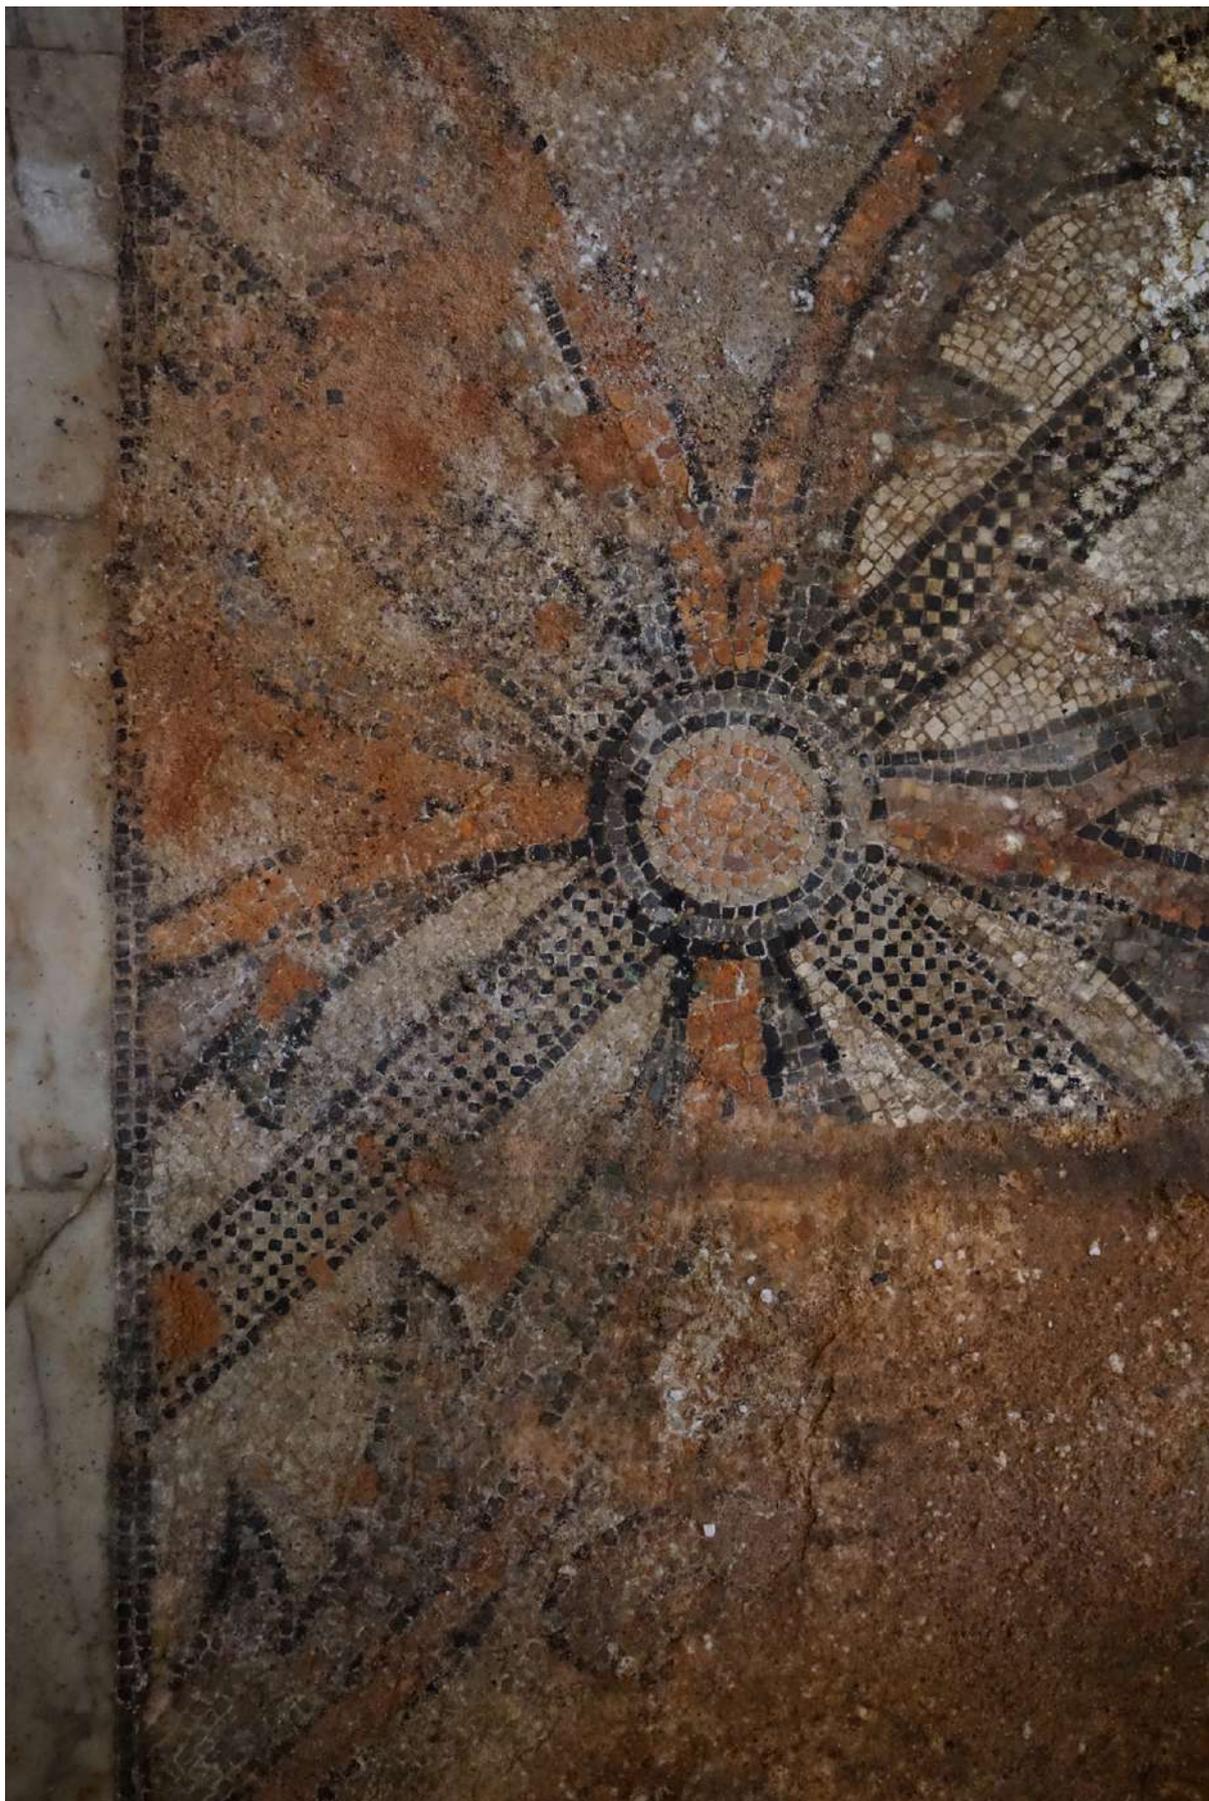
Figura 3 – Il gravissimo stato conservativo di un tratto di superficie pavimentale.

Il delicato e impegnativo restauro che comporterà il distacco, la ripulitura operata sul rovescio, la desalinizzazione dei materiali marmorei e la ricollocazione delle superfici musive e di alcune aree di contorno in *opus sectile*.

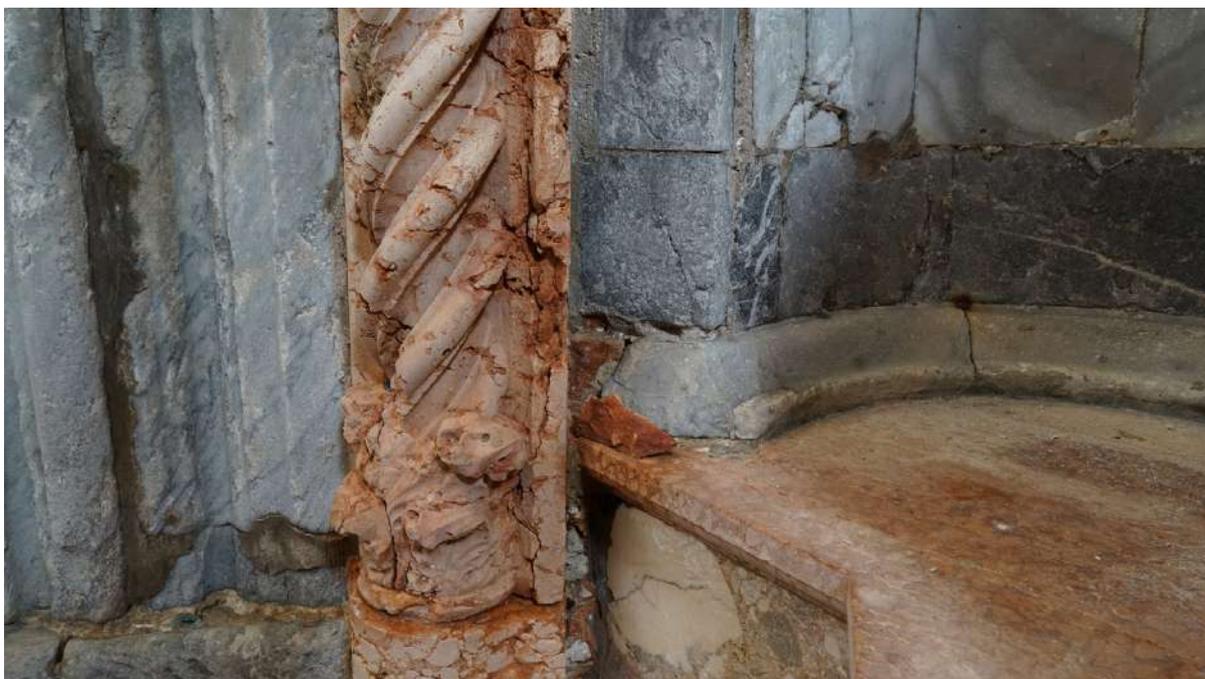
Figura 2 – Lo stato di degrado di un tratto del rivestimento basamentale.

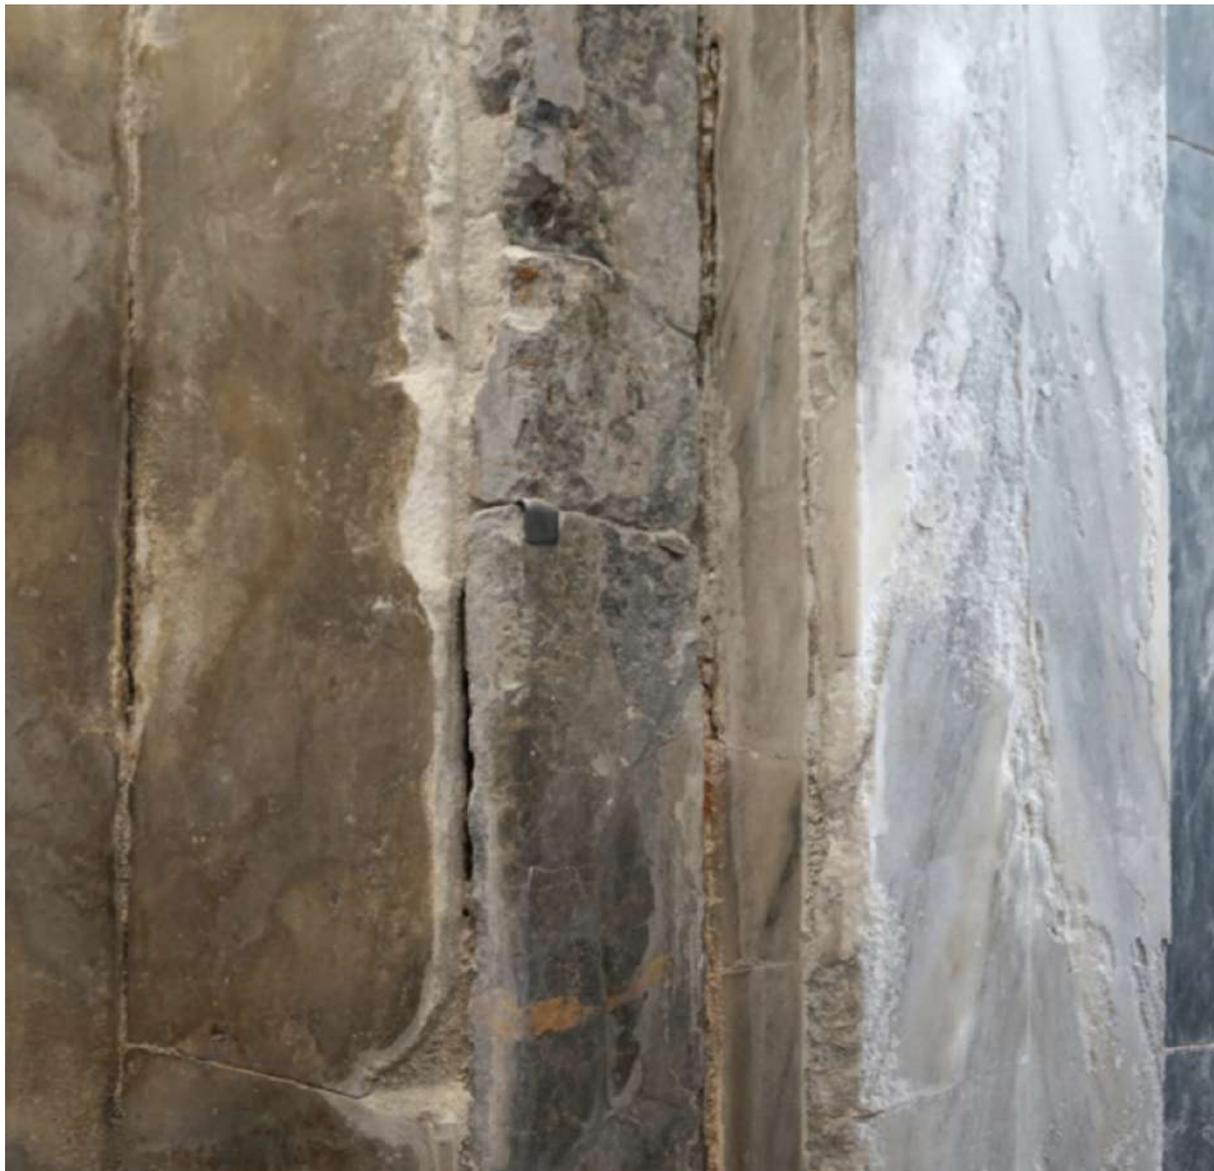
L'intero apparato marmoreo della cappella Zen, posta alla stessa quota del narcece e alle continue e sempre più numerose invasioni delle acque alte del narcece – negli ultimi decenni avvenute con una frequenza di 170-180 eventi annuali – versa in grave stato di degrado. I ripetuti cicli cristallizzazione salina hanno innescato fenomeni di degrado sempre più gravi e drammatici che stanno compromettendo la stabilità stessa dei rivestimenti.

Figura 3 – Lo stato di degrado di un tratto delle lastre di rivestimento marmoreo di marmo Proconnesio, proveniente dall'isola di Marmara (Grecia).

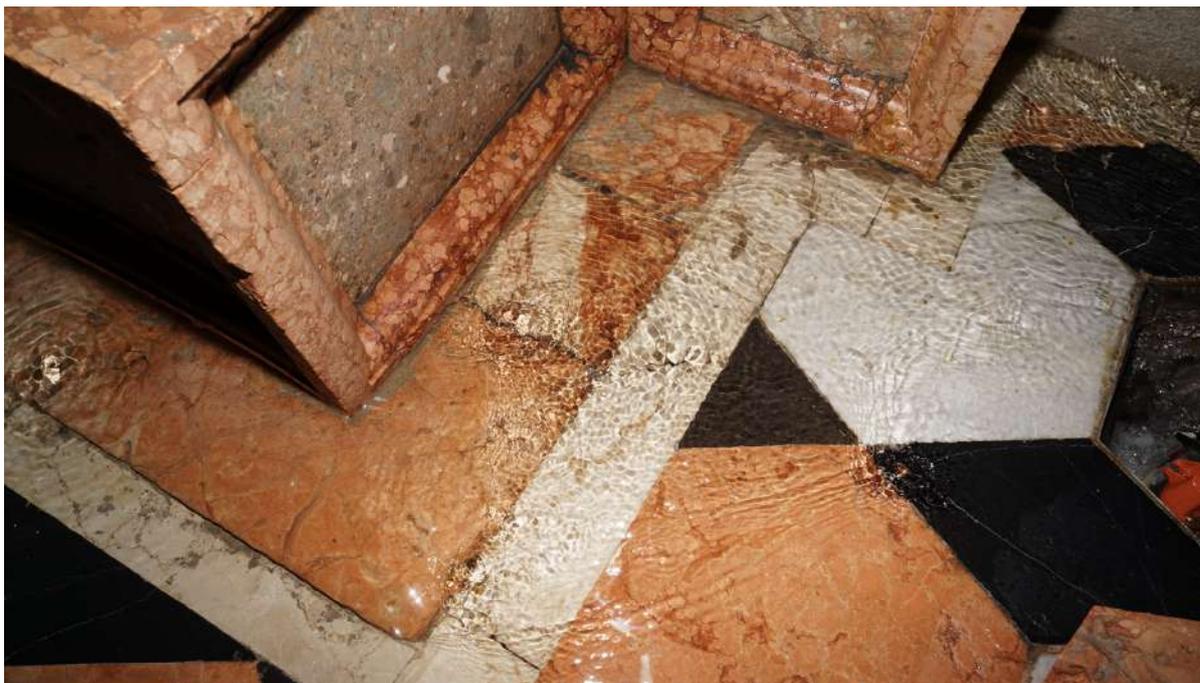
Posto a una quota di circa + 65 centimetri sul medio mare, il pavimento viene sommerso per circa 170-180 volte all'anno. Oltre che provenire dal nartece e dal contiguo Battistero, le *acque alte* s'infiltrano per sottopressione da numerosi punti del sottosuolo pavimentale. Per conseguire la difesa della Cappella dalle alte maree è pertanto indispensabile procedere con la formazione di una soletta impermeabile sottopavimentale, accompagnata dal restauro del suolo marmoreo.

Figura 2 – Infiltrazioni d'acqua dal sottosuolo pavimentale, che avvengono in occasione delle acque alte.

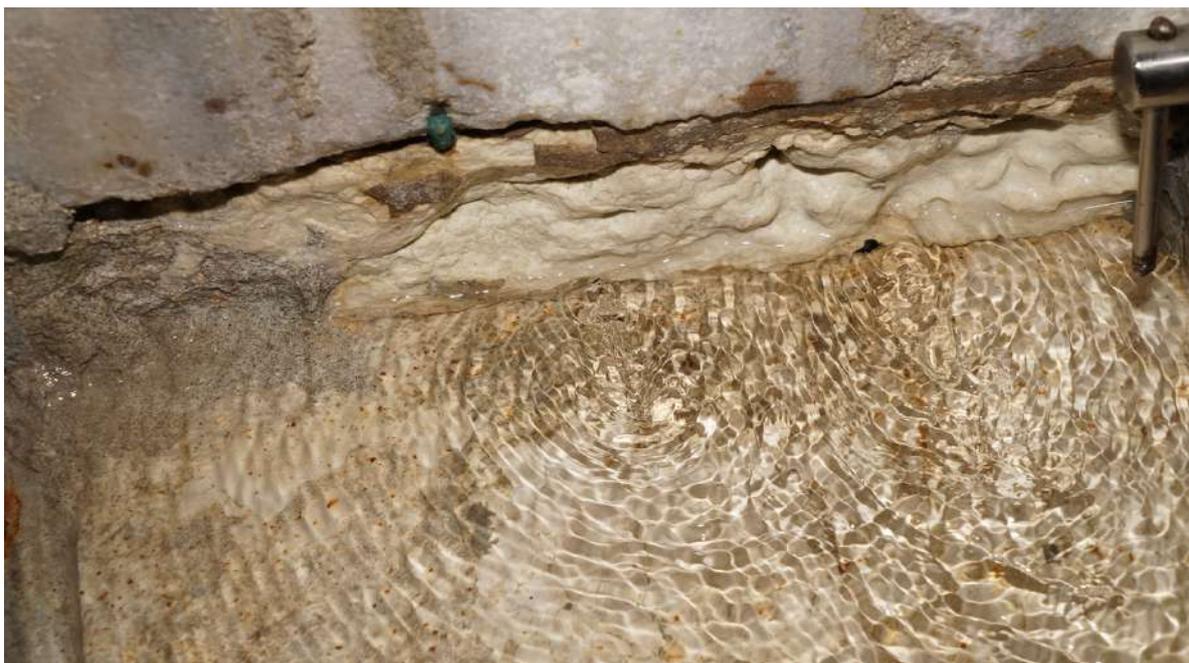
Figura 3– Infiltrazioni d'acqua dal sottosuolo pavimentale.

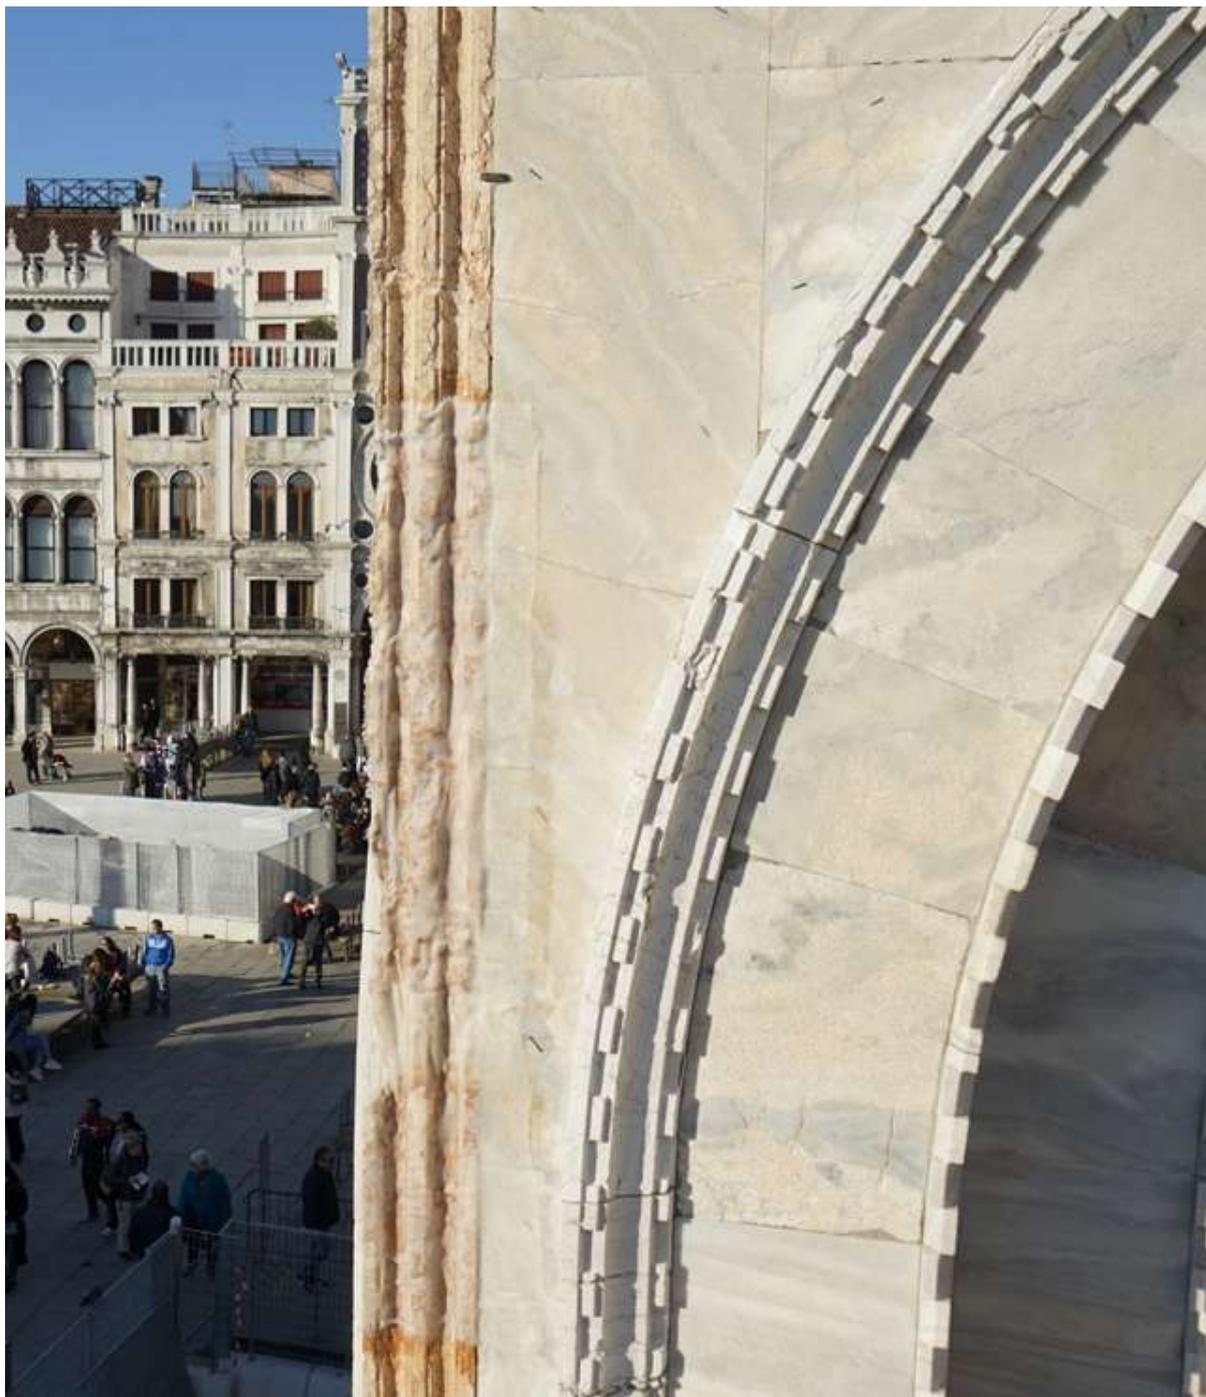
Figura 2 – Lo stato di disgregazione dell'elemento lapideo d'angolo, già sottoposto a preconsolidamento con carta giapponese e resina acrilica.

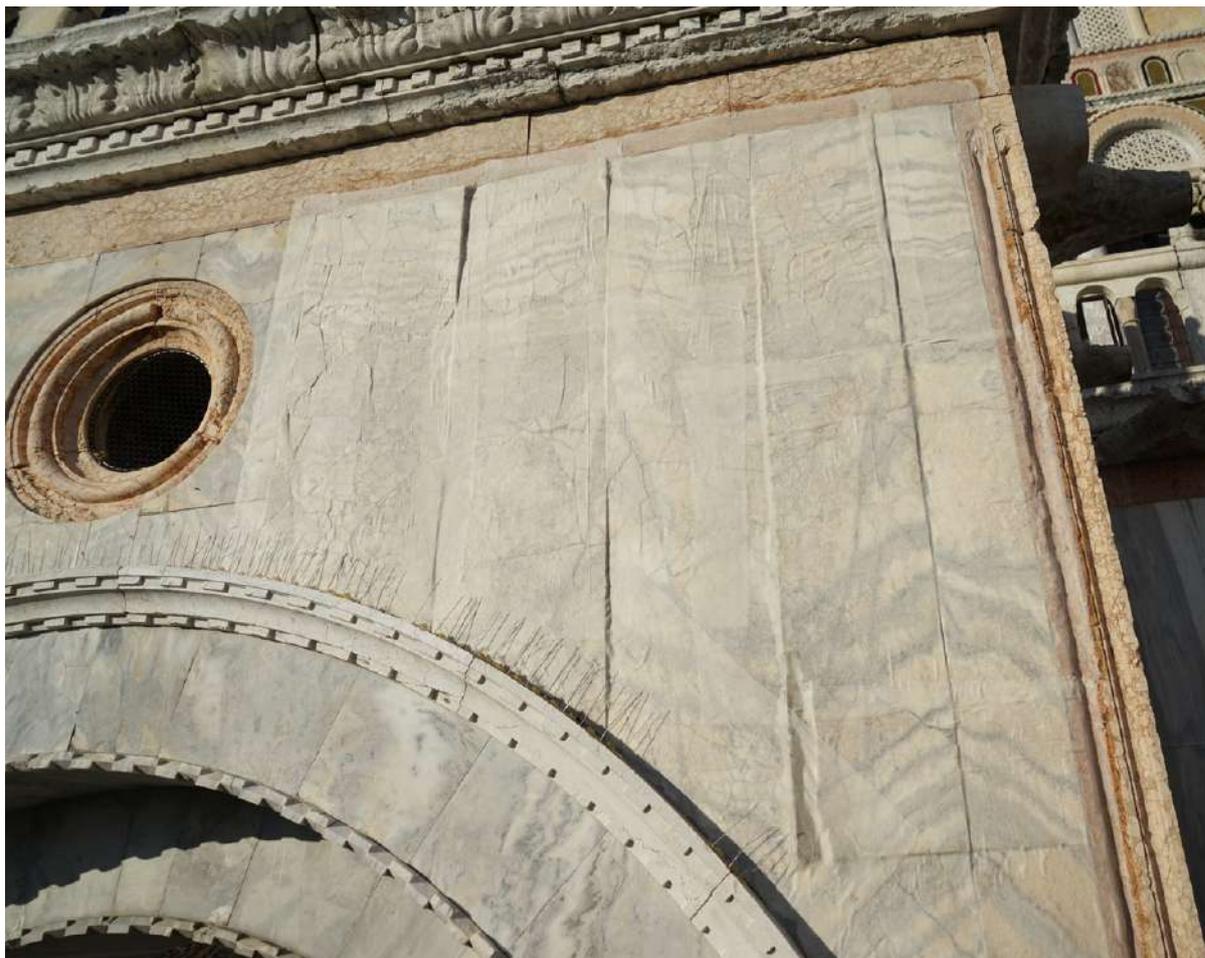
Figura 2 – Il dissesto e i distacchi delle lastre marmoree di Proconnesio, messe in evidenza dalla luce radente. Si nota la presenza dello strato di preconsolidamento e protezione in carta e resina.

Anche in tal caso le superfici degradate o pericolanti, già velate velate con carta per evitare perdite di materiale e fissate provvisoriamente al fine di scongiurare cadute di materiale, richiedono un intervento di smontaggio e rimontaggio, accompagnate da interventi di consolidamento dei materiali lapidei mediante impregnazione di resine, seguiti dall'applicazione di un film protettivo.

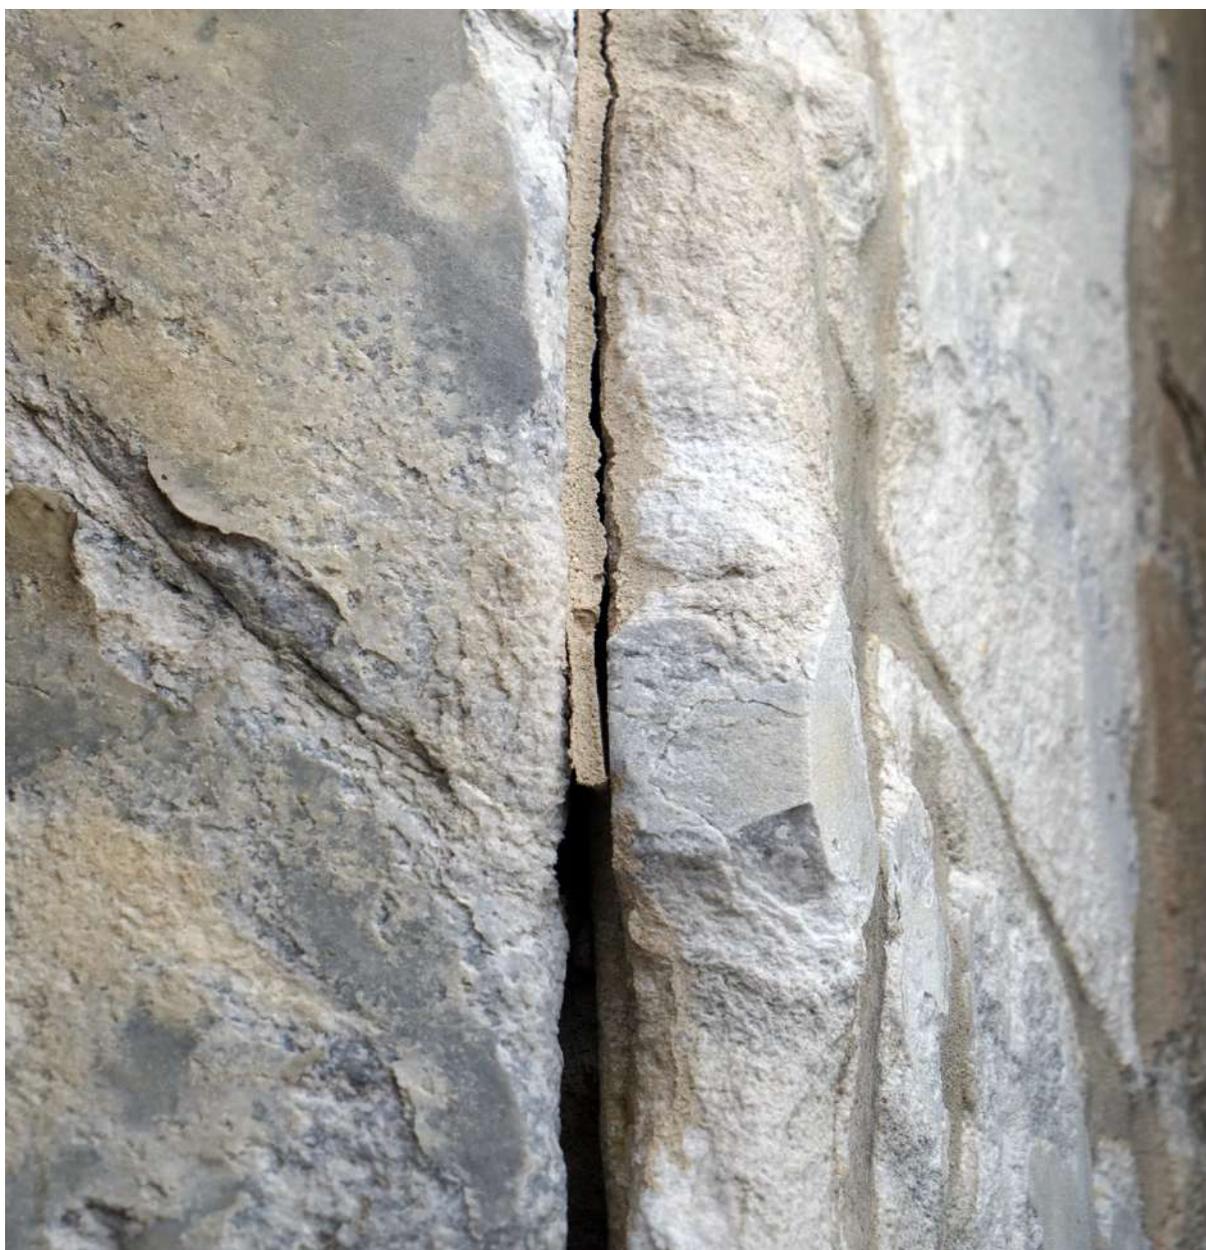
Figura 2 – Il degrado di due sottili lastre di rivestimento del prospetto di Marmo Proconnesio.

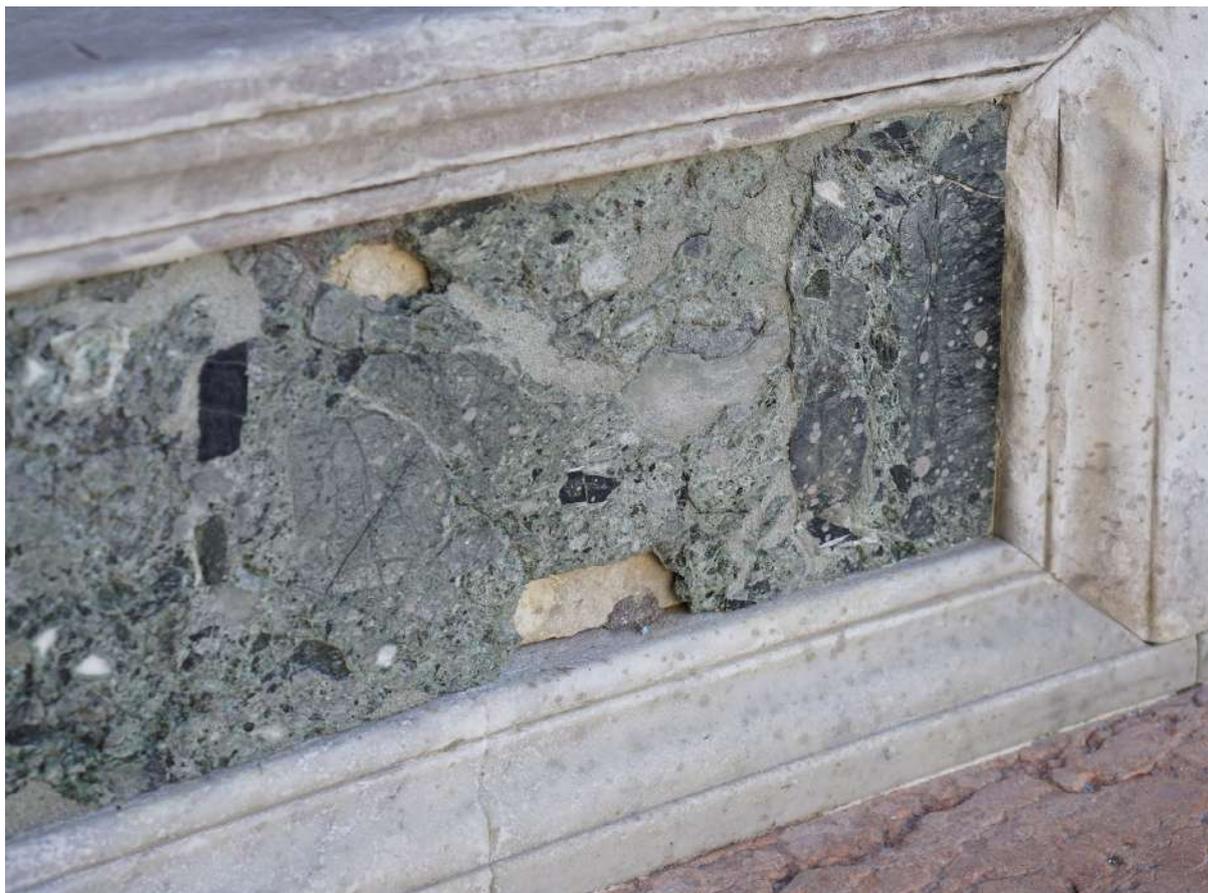
Figura 3 – La perdita di clasti di una crosta marmorea del basamento di Marmo Verde Antico (Tessaglia, Grecia).

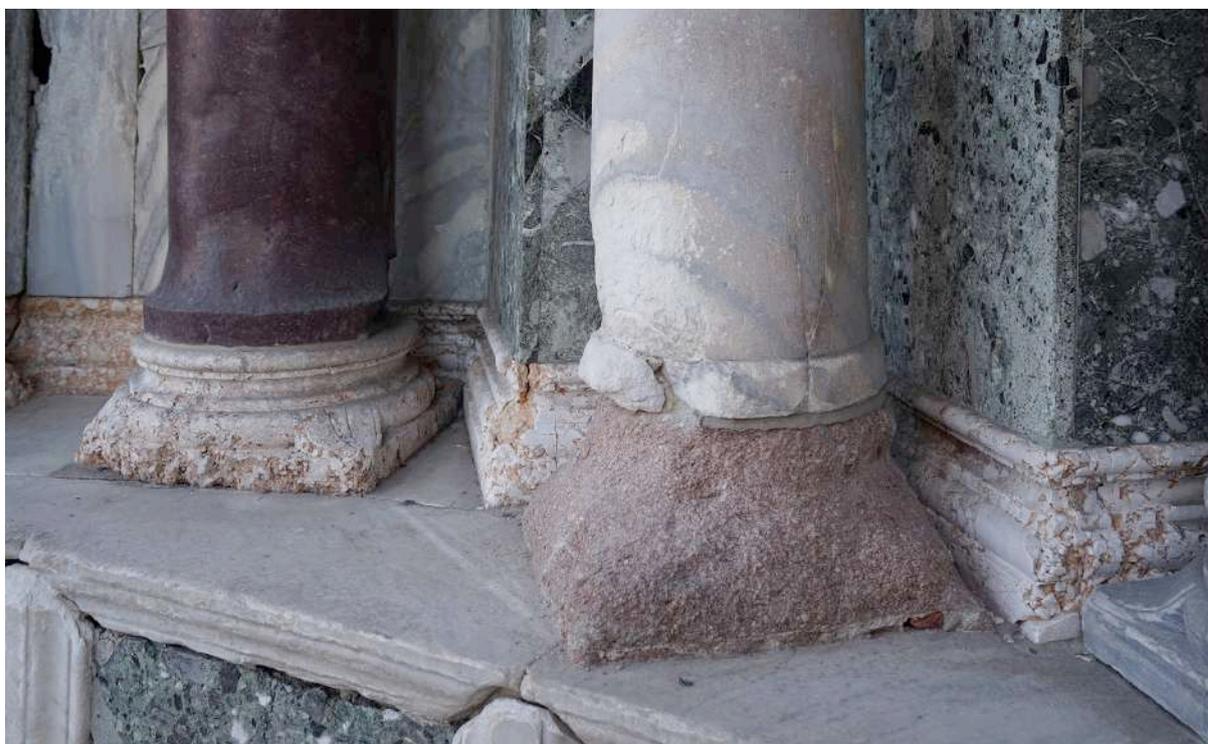
Figura 4 – Il pesante degrado subito da una base di Semesanto (isola di Arbe, Croazia) di una colonna.
