La Basilica di San Marco a Venezia. I danneggiamenti provocati dalle *acque alte* e le necessità d'intervento.

Il proto di San Marco
prof. arch. Mario Piana

Documentazione fotografica dei danni subiti dagli eventi eccezionali di marea del 29 ottobre 2018, del 12 novembre 2019 e dalle *acque alte*

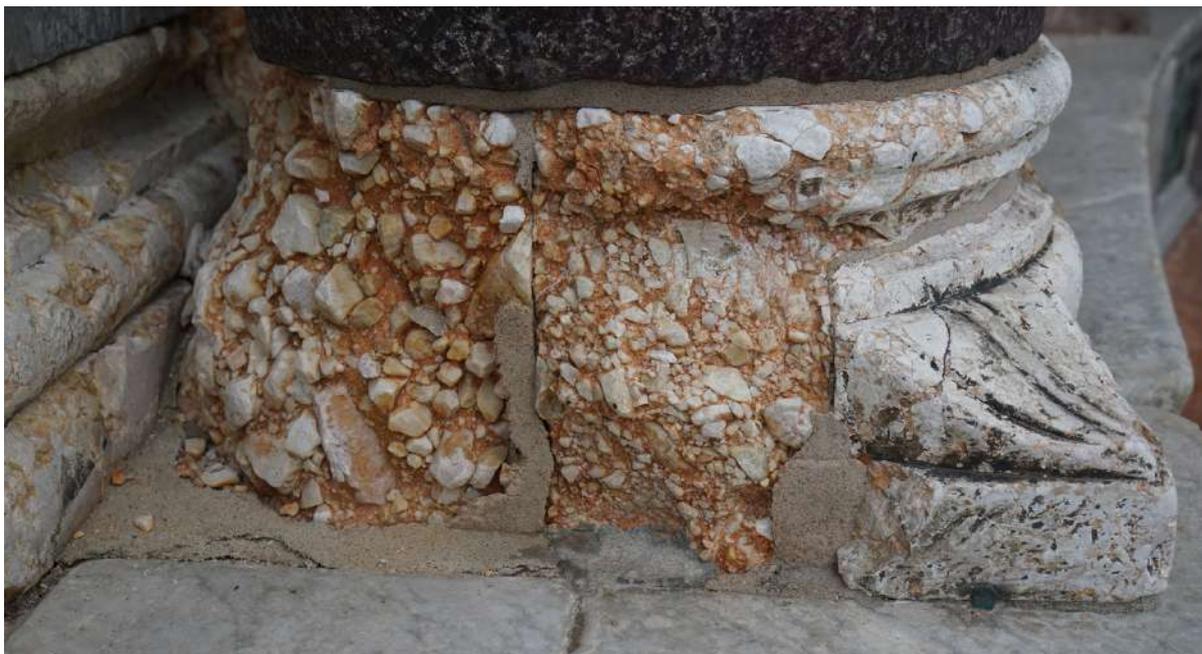
Figura 5 – Il degrado subito da una base di Pommarolo (Isola di Arbe, Croazia)

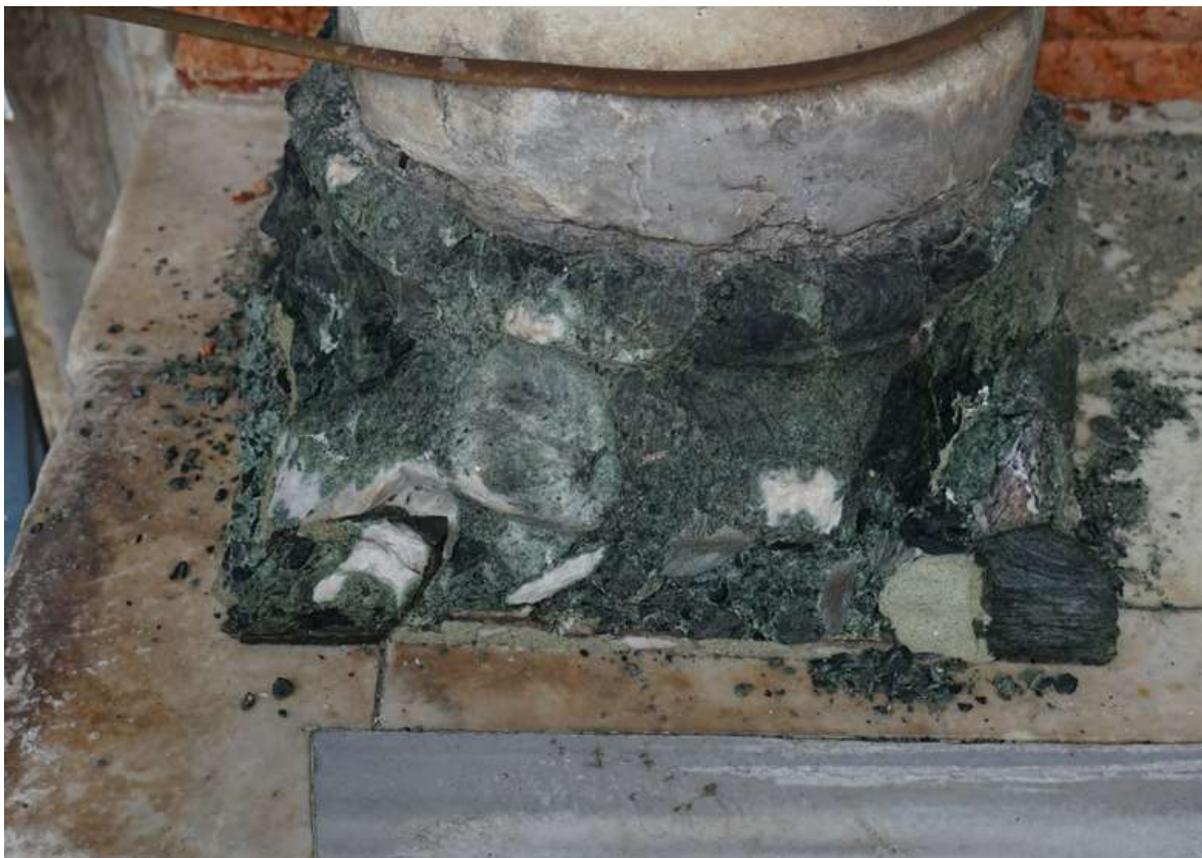
Figura 6 – Il degrado subito da una base di colonna di Marmo Verde Antico (Tessaglia Grecia).

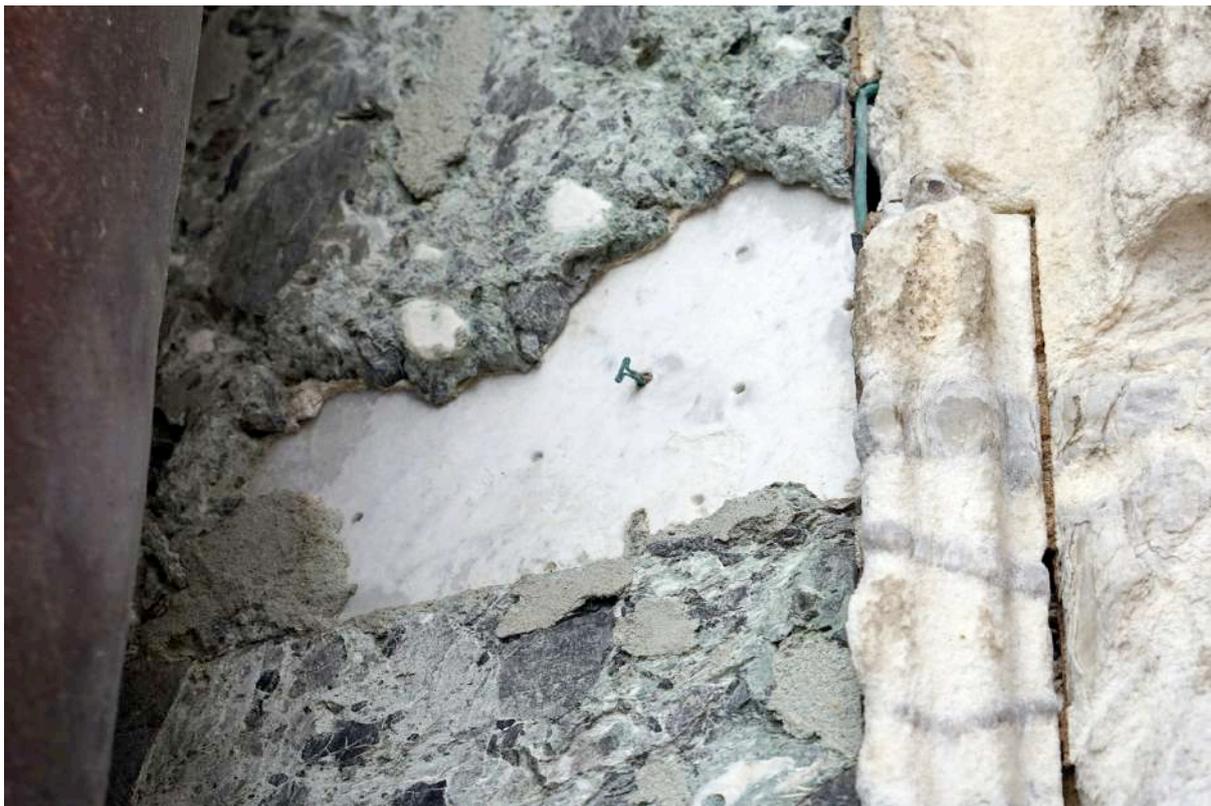
Figura 7 – Caduta di una sottile lastra di rivestimento di Marmo Verde Antico.

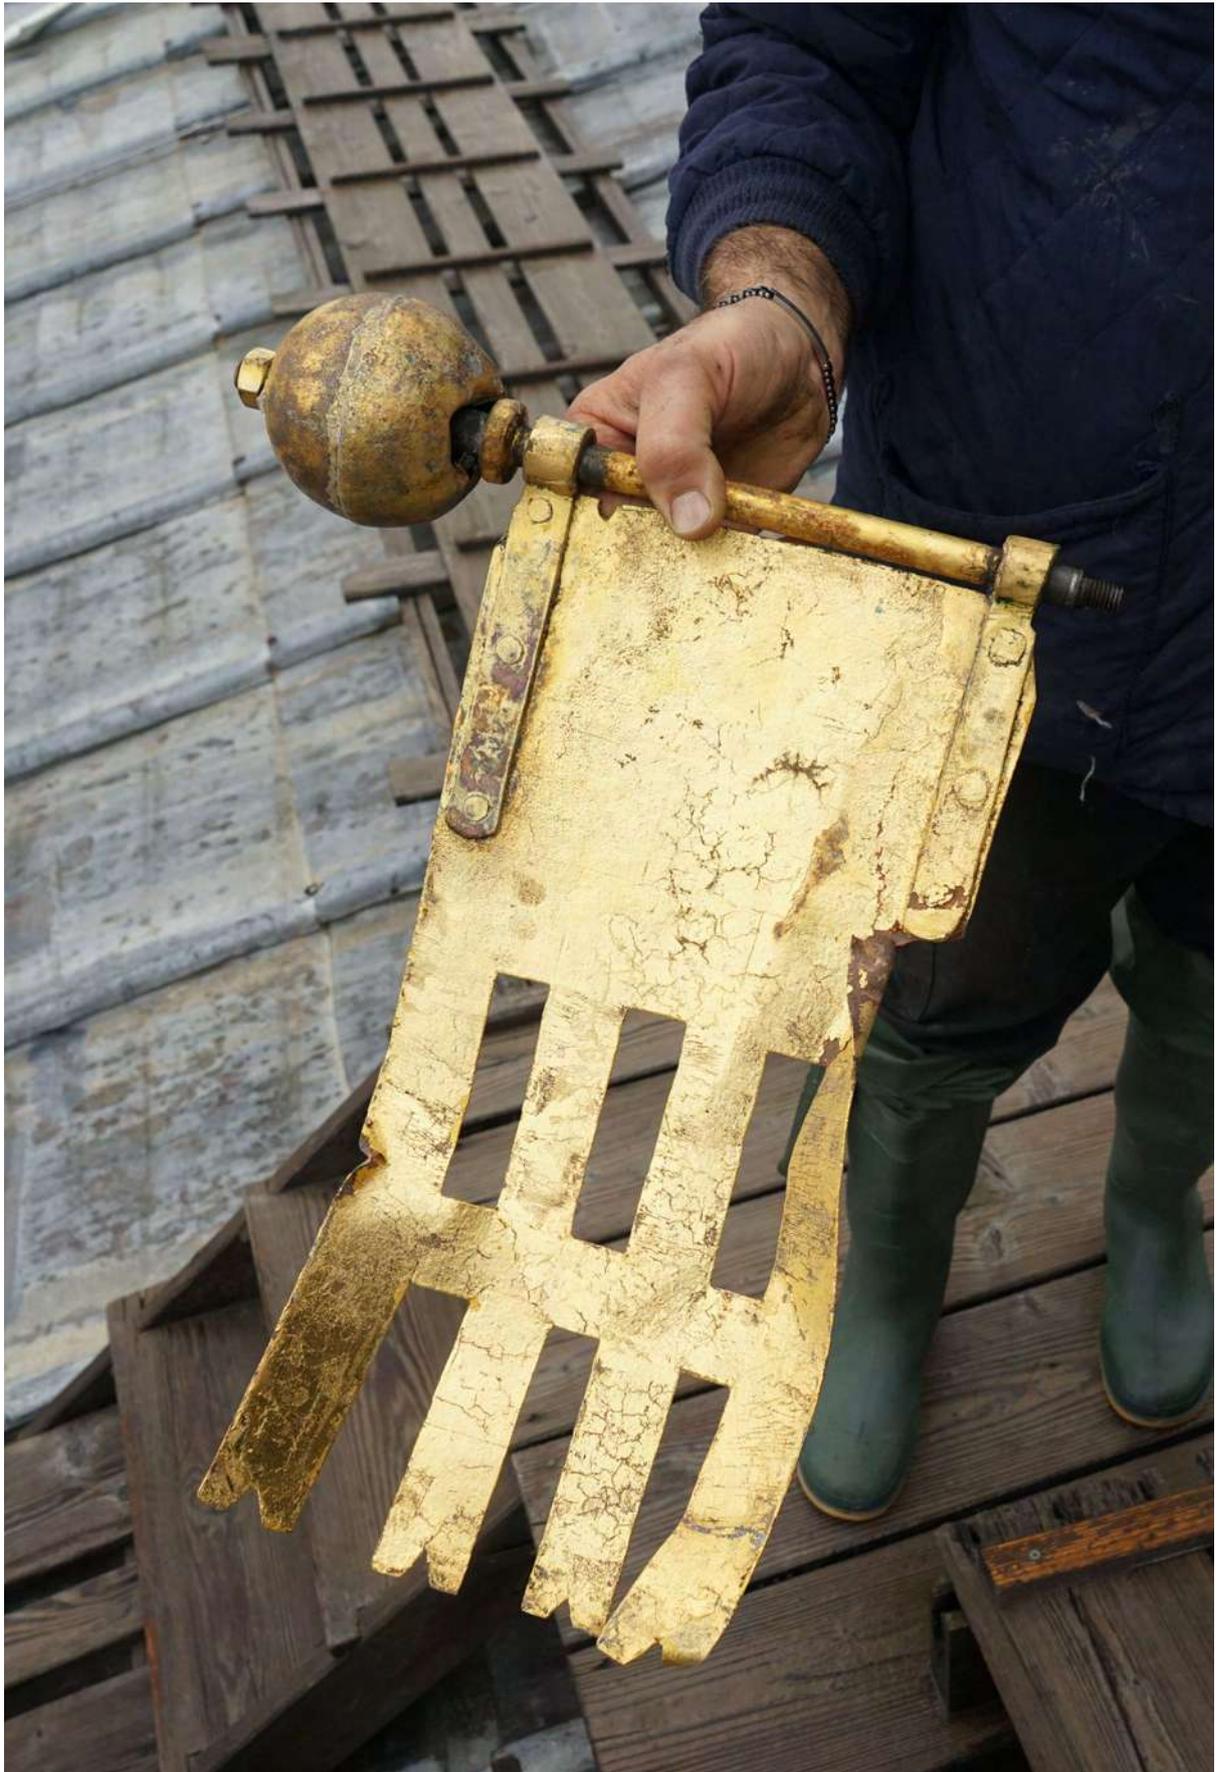
Figura 4 – Una banderuola segnamento in rame dorato strappata dalla sommità di un'edicola presente sulla facciata sud.

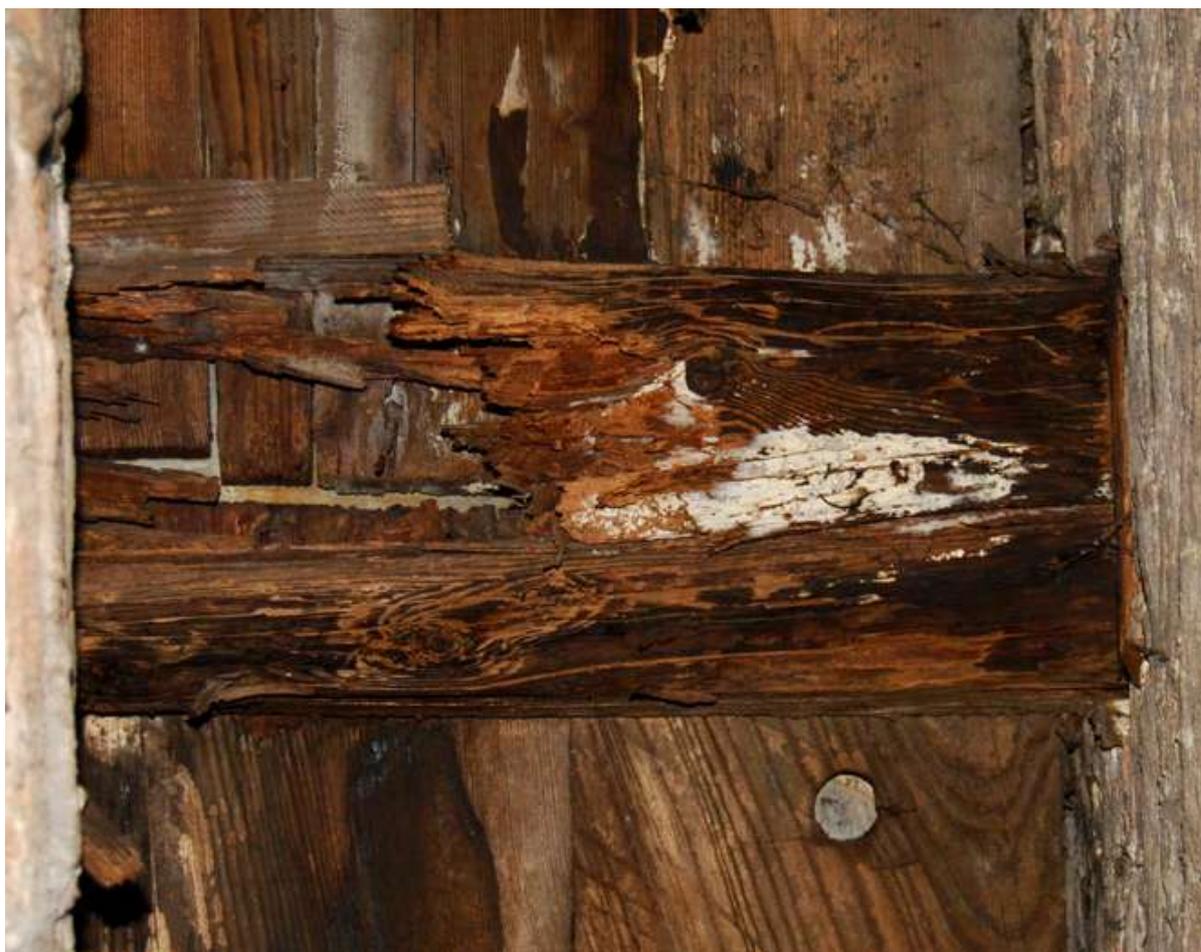
Figura 7 – La grave marcescenza di una trave lignea sottostante il tavolato.

Prontamente tamponati nei giorni successivi, i danneggiamenti subiti hanno tuttavia evidenziato una condizione diffusa di degrado del sottostante tavolato ligneo, talora accompagnato da gravi marcescenze dell'orditura interna, che impongono l'avvio di un'operazione di ripasso di ampi tratti delle coperture della chiesa.

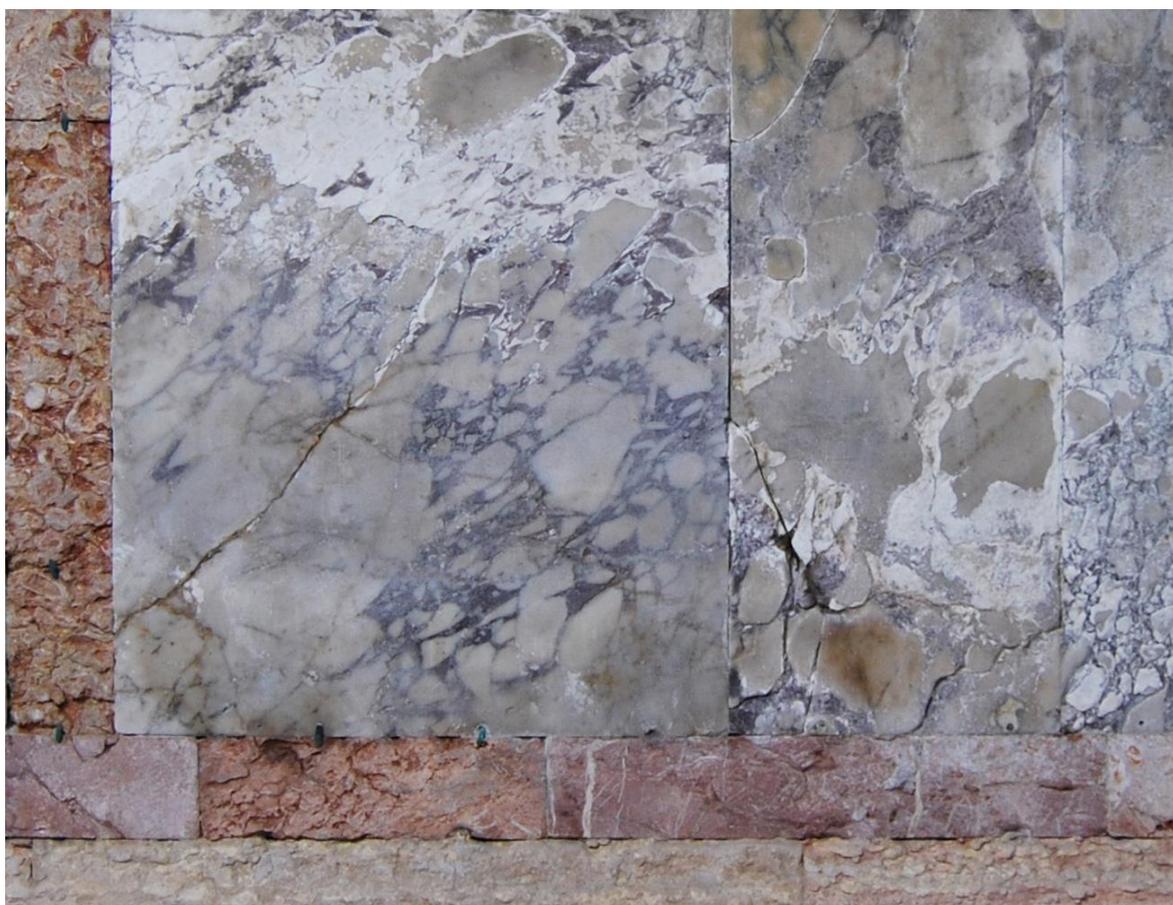
Figura 22 – Lo stato di degrado delle lastre marmoree sottostanti il trittico.

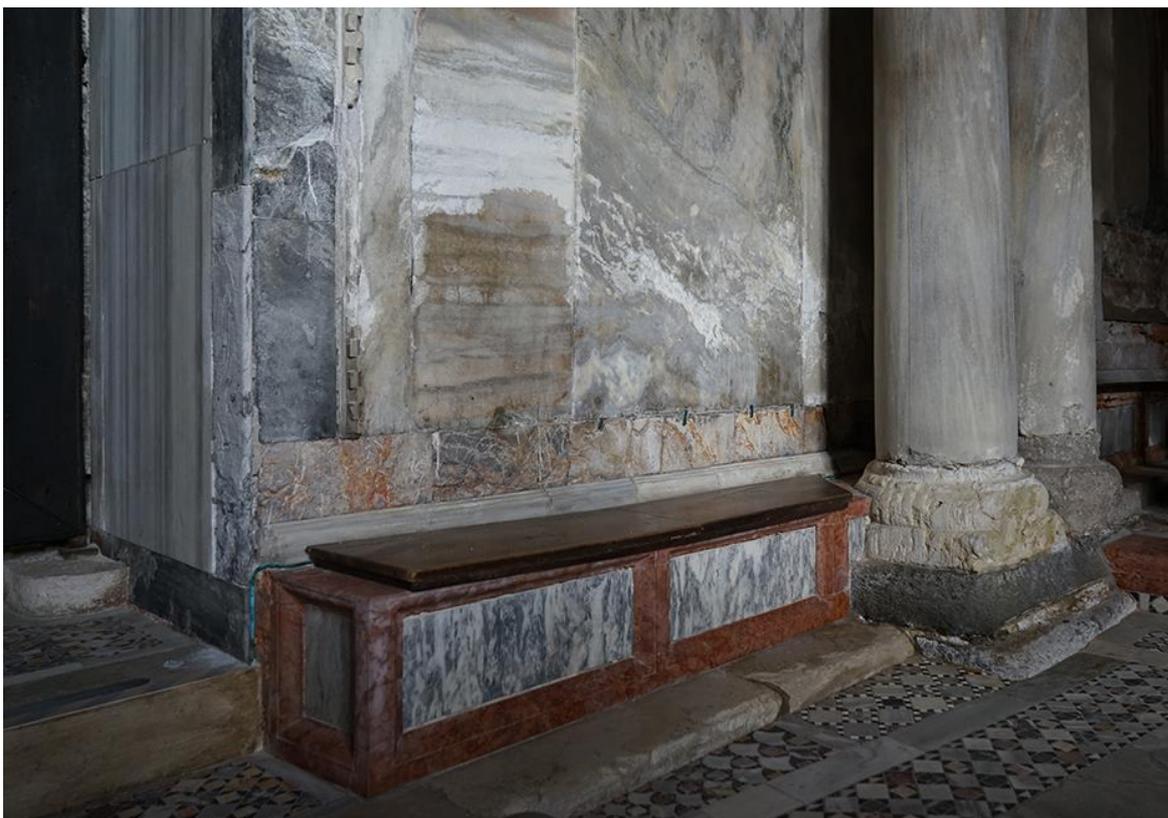
Figura 24 – Il degrado del rivestimento marmoreo.

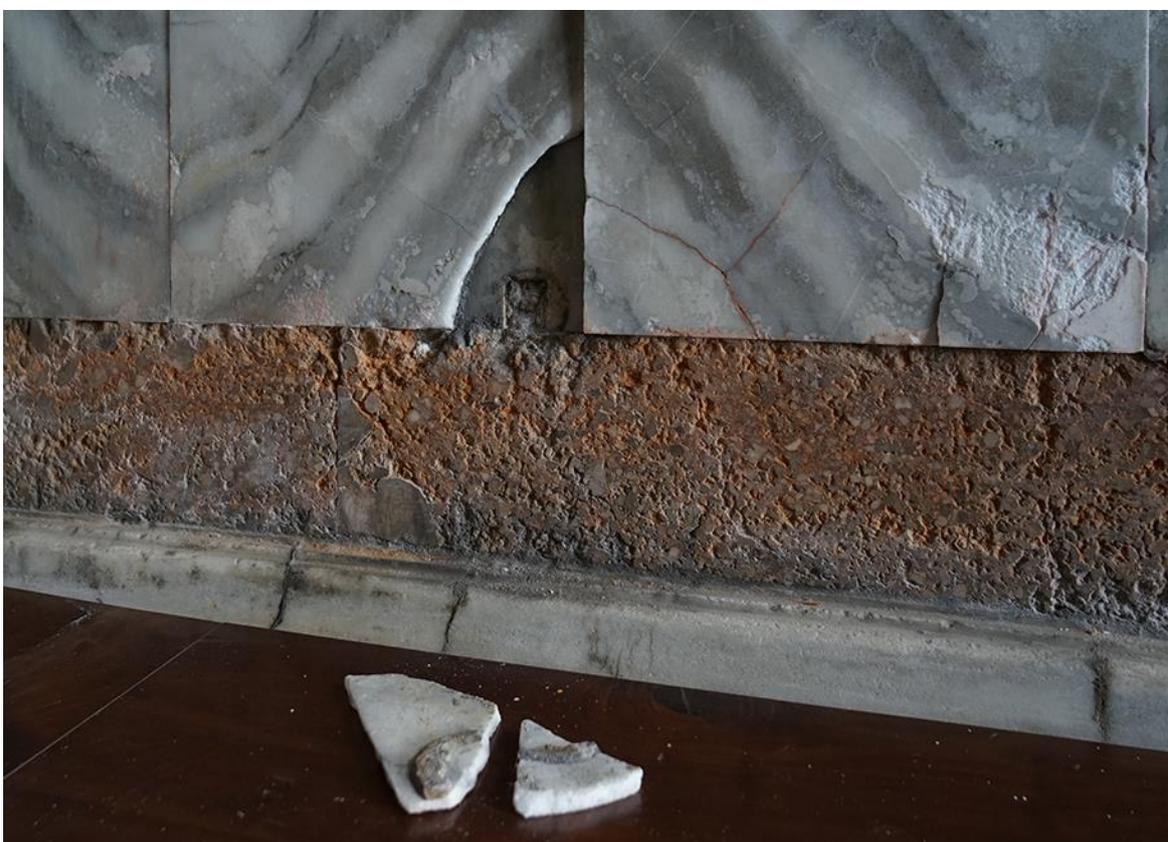
Figura 25 – Il degrado delle lastre marmoree e frammenti caduti.

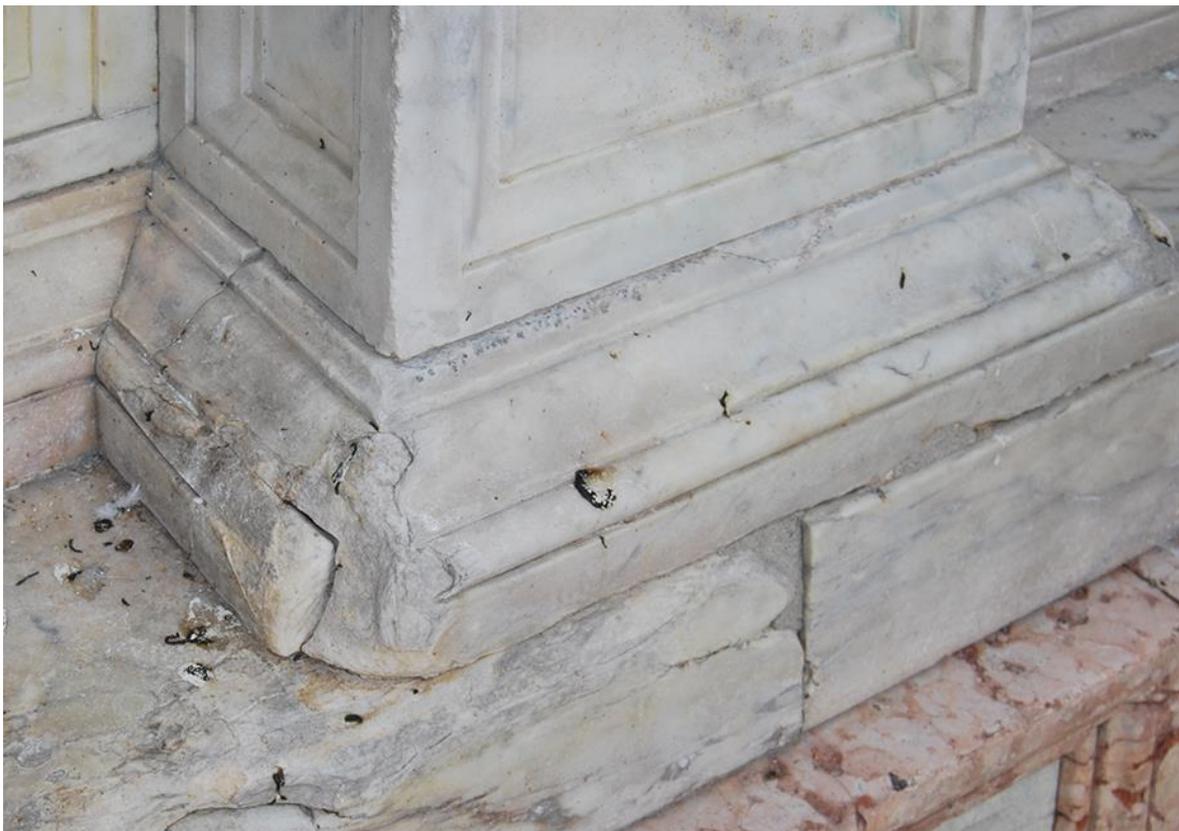
Figura 28 – Il degrado di un basamento di colonna rinascimentale.

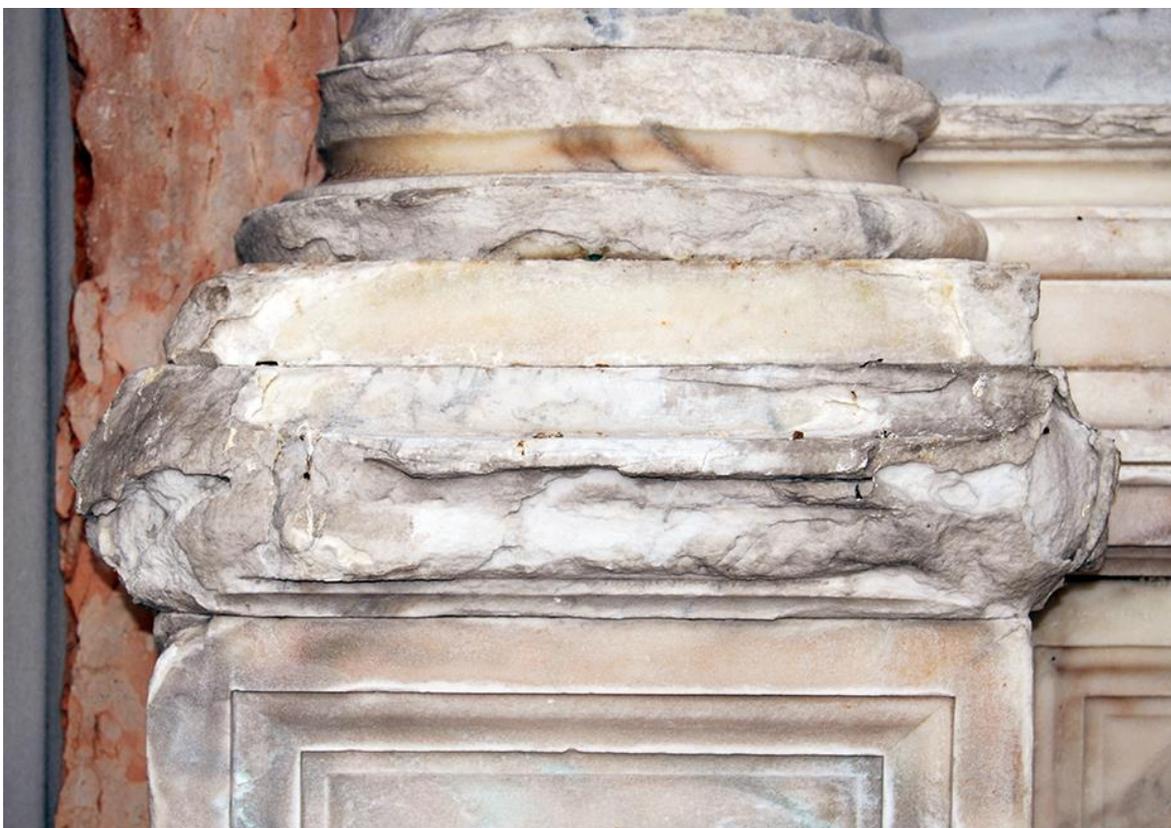
Figura 29 – Il degrado di una base di colonna.

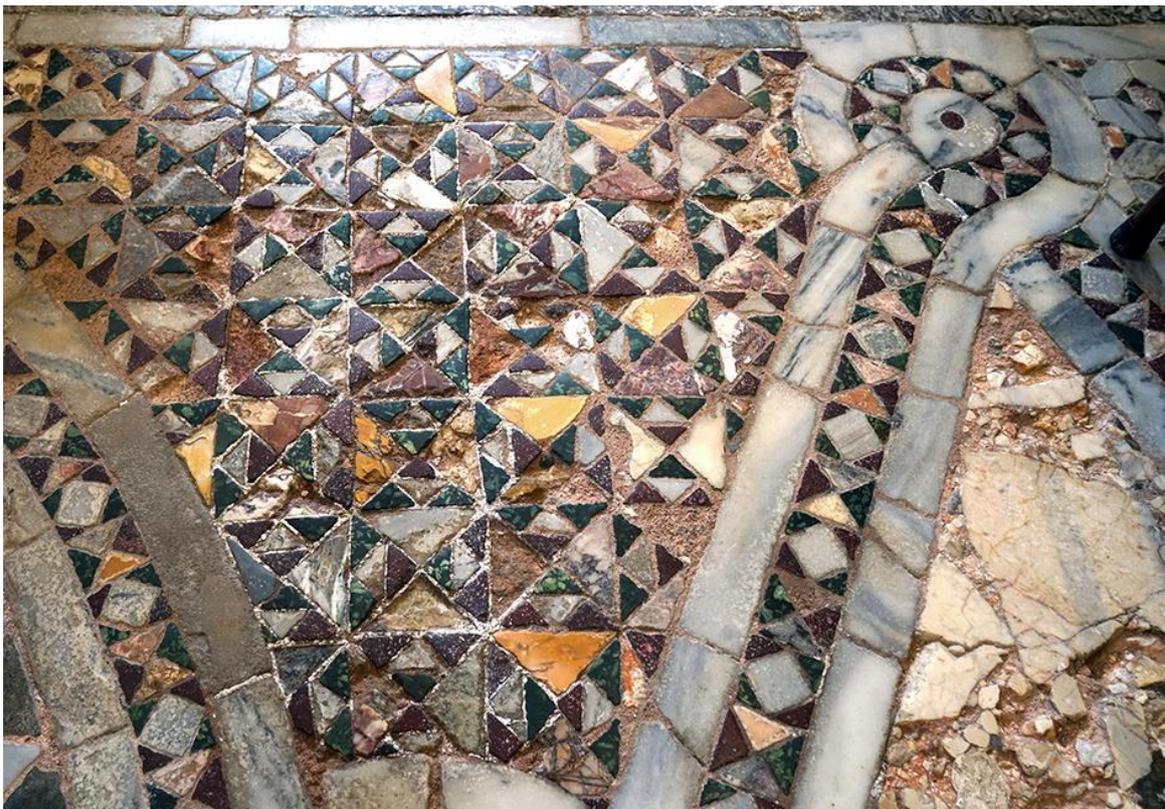
Figura 33 – Il degrado di un tratto di pavimentazione.

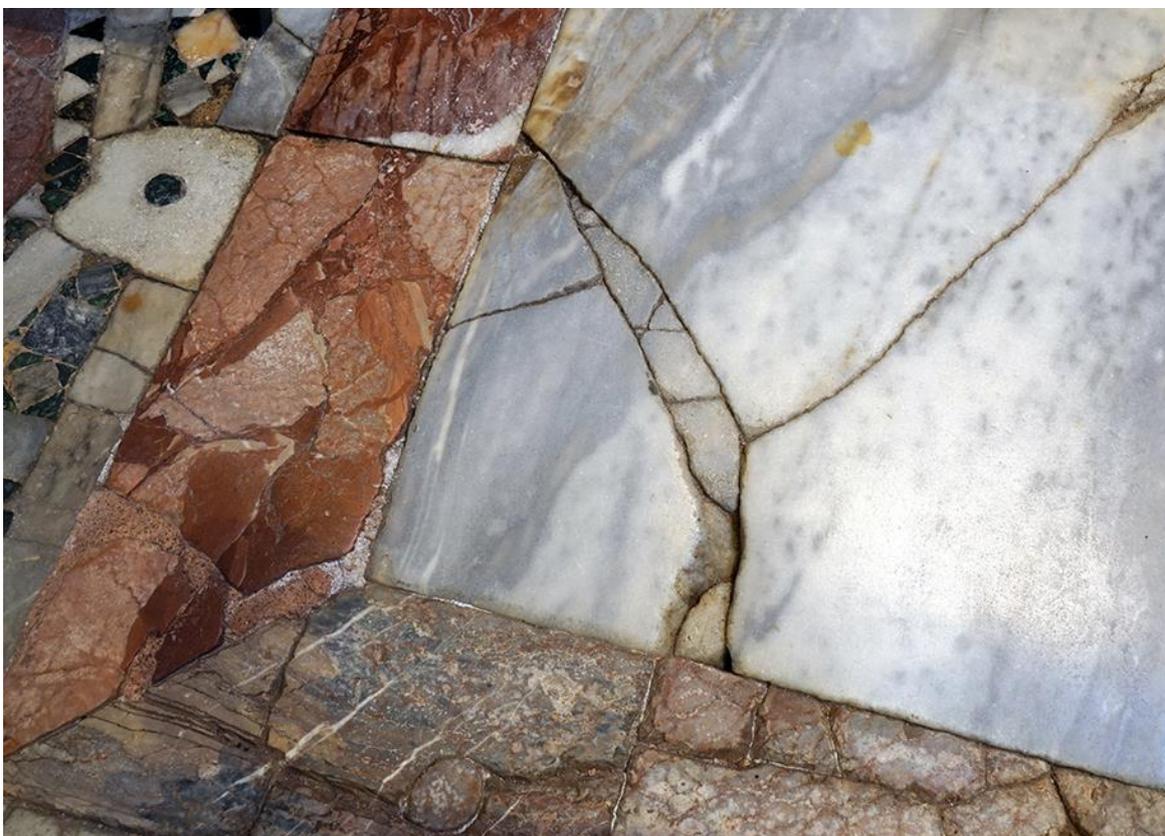
Figura 34 – Il degrado di un tratto di pavimentazione.

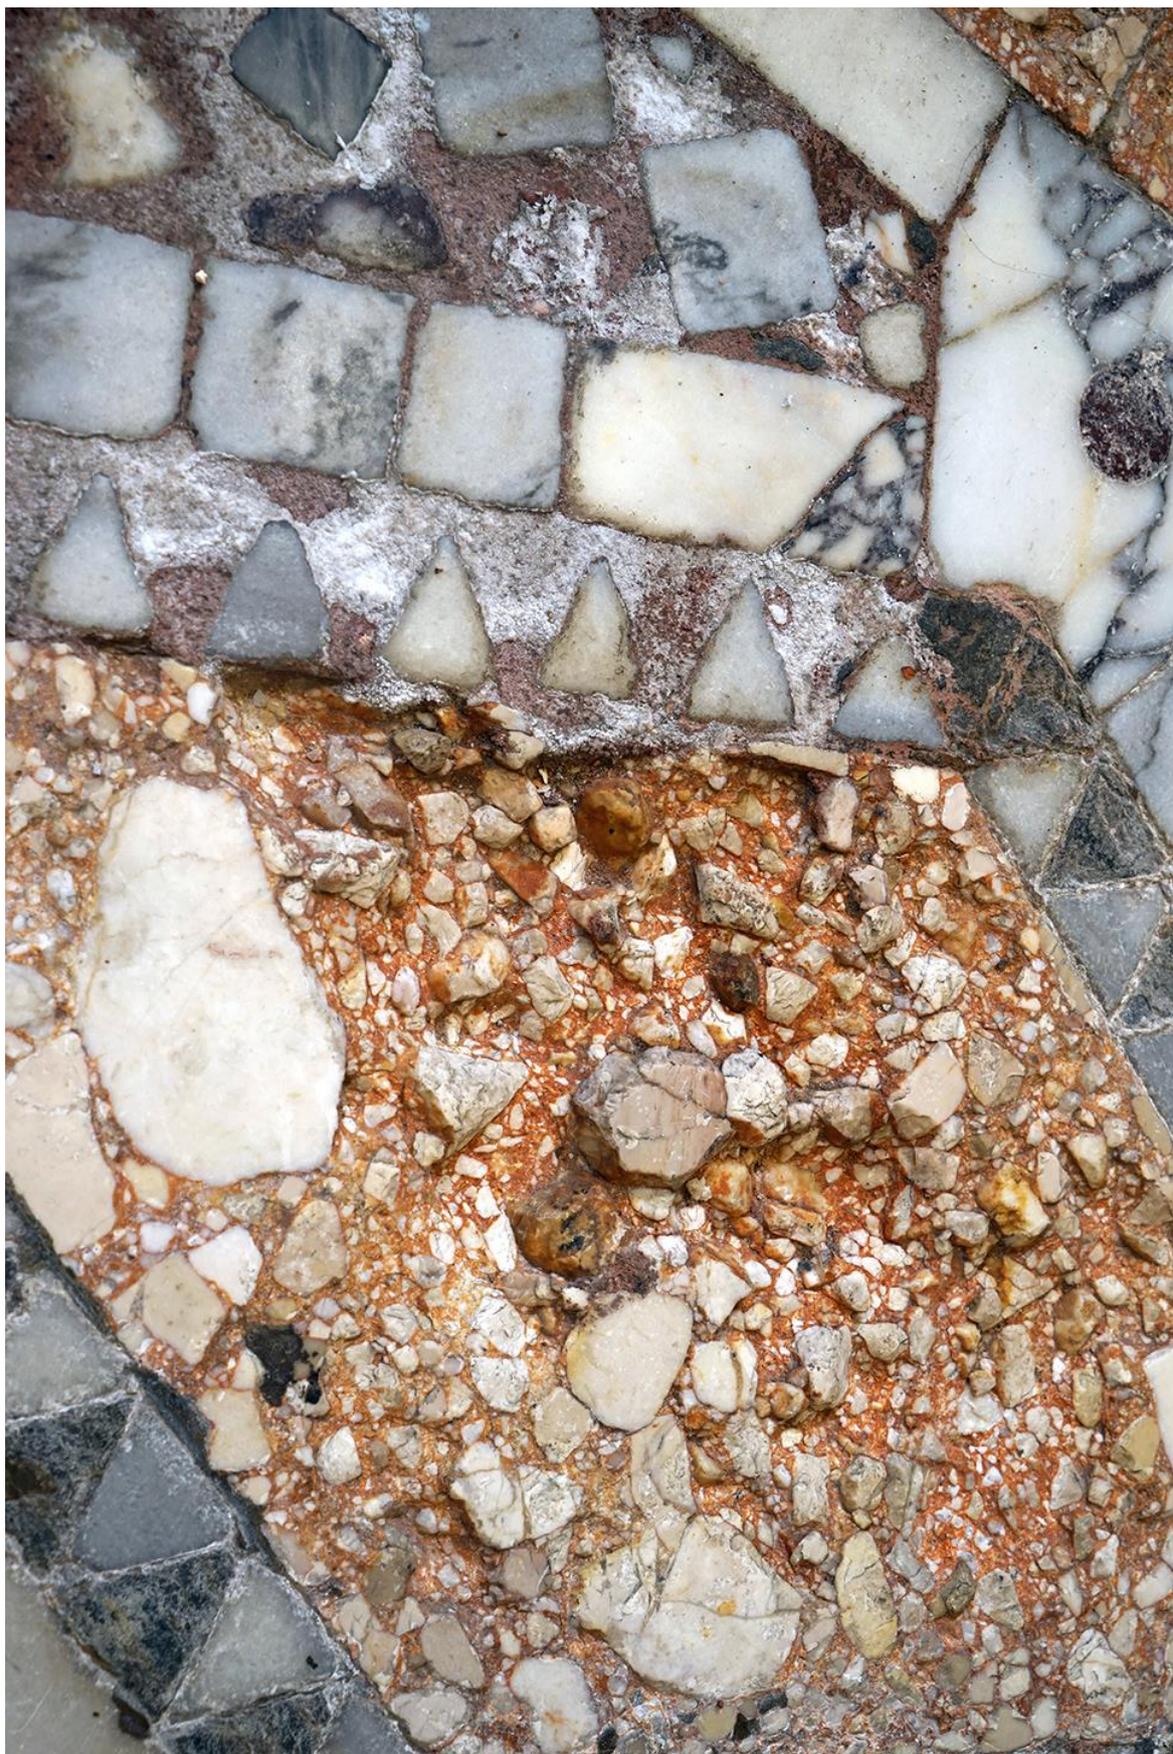
Figura 35 – Il degrado di un tratto di pavimentazione.

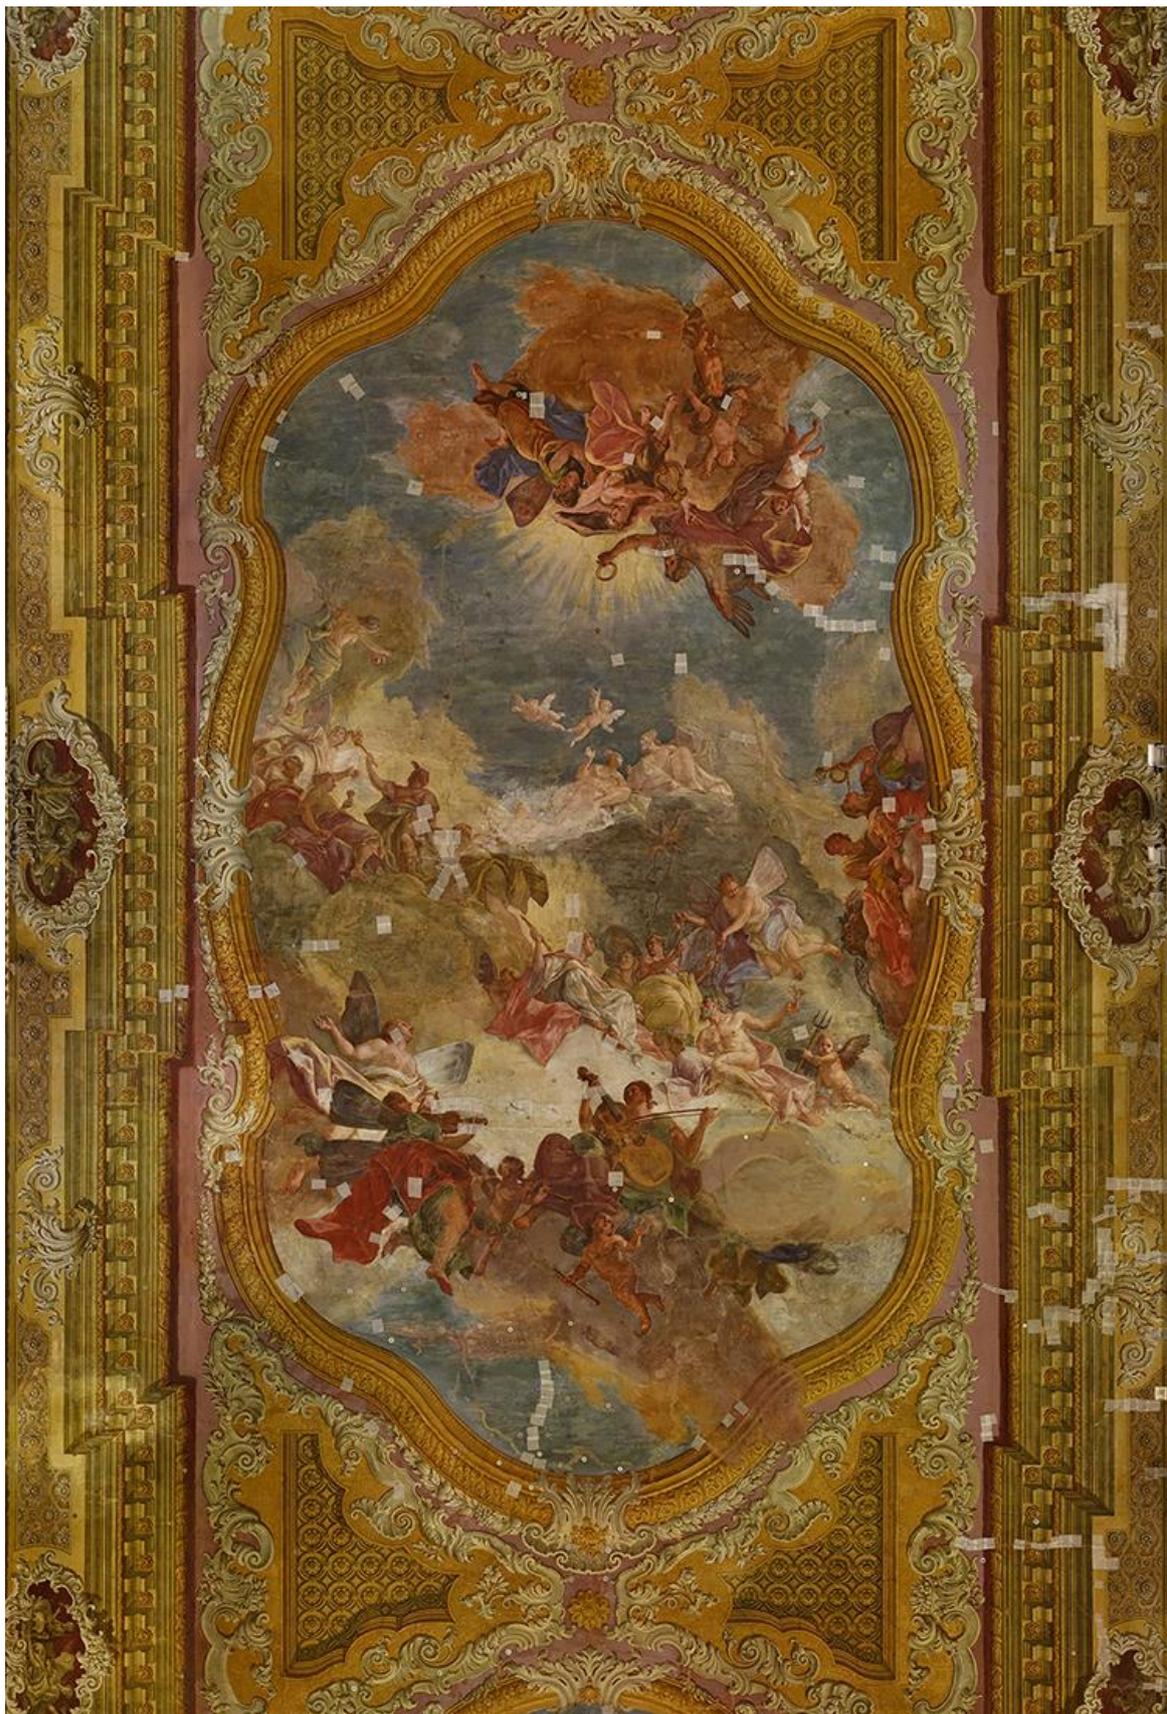
Figura 38 – La scena centrale dell'affresco; si notano le numerose applicazioni di fazzoletti di carta applicati per scongiurare perdite di colore
