SENATO DELLA REPUBBLICA

RAPPORTO

SULL'ATTIVITÀ SVOLTA DALL'AGENZIA NAZIONALE
PER LA SICUREZZA DEL VOLO

(Anno 2006)

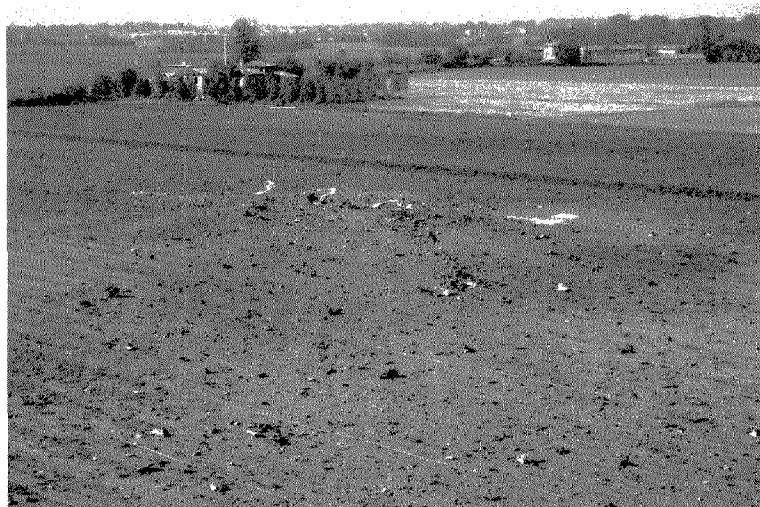
dell'impatto. L'analisi di tali immagini ha consentito di stabilire che l'aeromobile ha impattato il suolo con un angolo stimato di 45°/50°, ad una velocità di circa 850/900 km/h.

Luogo dell'impatto dell'aeromobile 7T-VHG (zona periferica della città di Piacenza).

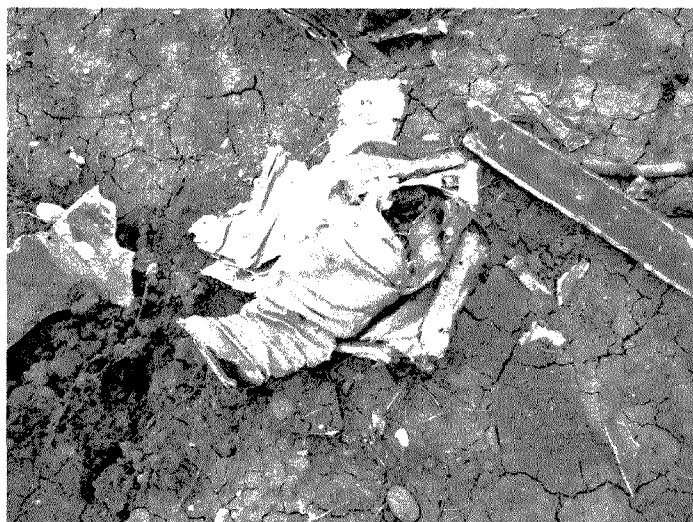
FDR del 7T-VHG come si presentava sul luogo dell'incidente.

A causa della loro limitata capacità di resistenza all'urto ed al fuoco, tali apparati di registrazione avrebbero dovuto essere sostituiti, a partire dal 1° gennaio 1995, con altri di generazione più recente, così come previsto dall'Annesso 6 ICAO. L'ANSV ha pertanto raccomandato, in anticipo rispetto alla conclusione dell'inchiesta tecnica, alla Direzione generale dell'aviazione civile algerina che gli FDR installati a bordo degli altri aeromobili operati da vettori nazionali algerini siano conformi con quanto previsto dal citato Annesso 6 ICAO.

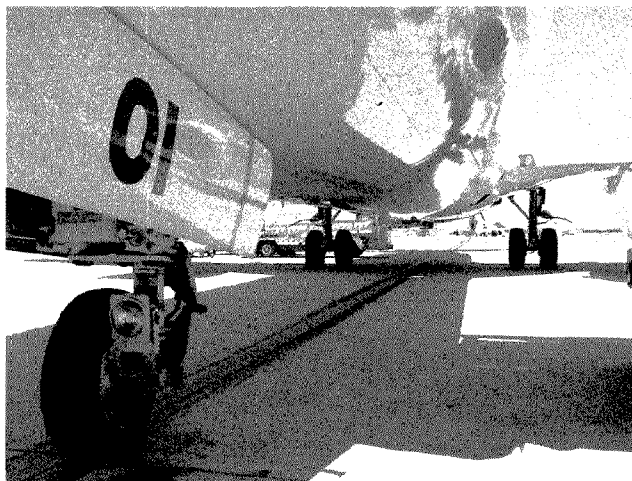
Carrello anteriore aeromobile EI-COI con solo una ruota.

Le preliminari indagini tecniche, eseguite esclusivamente sulla base di rilevamenti macrofrattografici (esami visivi), in quanto la gamba carrello era stata posta sotto sequestro da parte delle competente Autorità giudiziaria, hanno evidenziato che la separazione del ruotino è avvenuta per cedimento strutturale dell'assale P/N 65-46215-16. Al momento dell'evento l'assale aveva compiuto 26.735 cicli, ed aveva quindi da poco superato 1/3 della sua vita operativa (75.000 cicli).

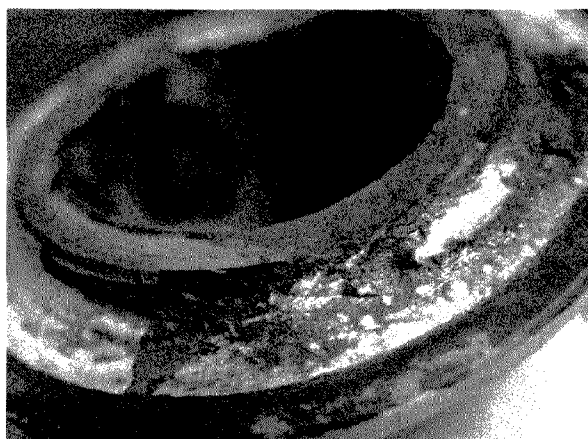
Il cedimento strutturale del componente è stato causato dalla presenza di una crenatura, che, avanzata progressivamente fino a raggiungere la dimensione critica per il materiale, ne ha provocato la subitanea rottura. Il fenomeno di avanzamento progressivo è stato di tipo tensocorrosivo e si è instaurato a partire da una estesa corrosione della superficie esterna presente in corrispondenza della zona a maggiore sollecitazione meccanica.

Superficie esterna assale: si noti l'estesa corrosione.

La gravità del fenomeno corrosivo riscontrato ha fatto ritenere che esso fosse già presente al momento del rilascio dell'aeromobile in occasione dell'ultima ispezione effettuata sul particolare (2 maggio 2006). La mancata individuazione del fenomeno in corso è risultata decisiva per la rottura dell'assale. L'ANSV ha pertanto emanato inizialmente due raccomandazioni di sicurezza urgenti all'EASA, suggerendo:

Successivamente, acquisite ulteriori evidenze, l'ANSV ha accertato che il fenomeno di corrosione non poteva essere rilevato durante l'ultima revisione del componente a causa della presenza di un distanziatore che, secondo la procedura prevista dal costruttore dell'aeromobile, non era previsto che fosse rimosso.

- a) l'effettuazione di un *audit* straordinario sulle procedure di lavoro e sul controllo di qualità applicati dal centro di revisione che aveva effettuato la manutenzione;
- b) l'effettuazione - considerata la pericolosità del fenomeno corrosivo, in grado di portare a rottura anche componenti che abbiano una vita molto inferiore ai limiti prefissati - di un'ispezione visiva *una tantum* sui componenti analoghi (P/N 65-46215-16) che siano stati sottoposti a revisione presso lo stesso centro di manutenzione.

A scopo cautelativo l'operatore dell'aeromobile ha emesso, dopo l'evento, una procedura interna relativa all'ispezione visiva del componente, che prevede, esplicitamente, la verifica di possibili fenomeni di corrosione nella zona interessata dal distanziatore. In effetti, durante due delle sette ispezioni effettuate sui carrelli di atterraggio anteriori di B737 dello stesso operatore sono state evidenziate delle tracce di corrosione sull'assale P/N 65-46215-16, proprio nella zona interessata dal citato distanziatore. La rimozione di quest'ultimo, infatti, consente una più efficace ispezione del pezzo interessato.

Sulla base delle considerazioni sopra esposte, l'ANSV ha raccomandato alla FAA (che ha emesso il certificato di tipo dell'aeromobile B737 ed è quindi responsabile della cosiddetta Continuous Airworthiness) una raccomandazione di sicurezza relativa alla possibilità di modificare le attuali procedure di controllo per gli aeromobili B737-400, al fine di prevenire i fenomeni di corrosione in questione.

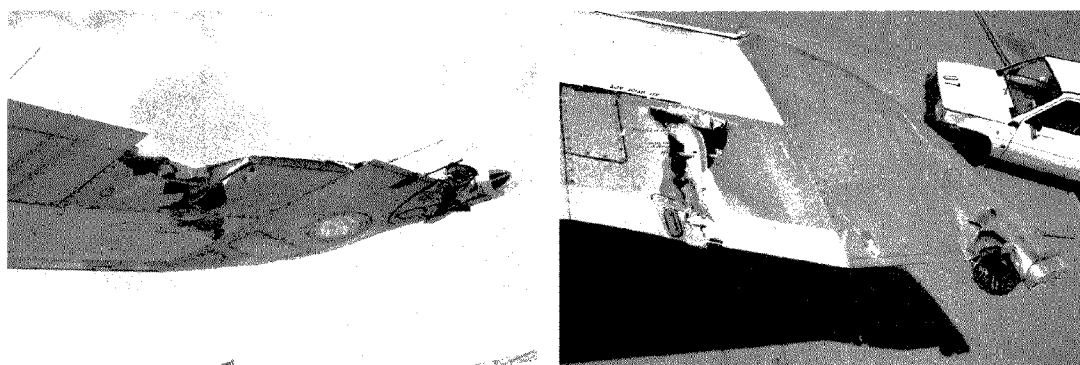
L'evento ha interessato due aeromobili che durante le operazioni di traino, precedenti la fase di rullaggio, entravano in collisione, riportando danni alle estremità alari. Nessun altro danno è stato causato a persone o cose.

I danni riportati dai due aeromobili.

L'urto è avvenuto mentre entrambi gli aeromobili erano impegnati in una svolta sulla propria sinistra durante la manovra di *pushback*²⁰, e con i rispettivi operatori di rampa che, stando alla sinistra dei due aeromobili, non si avvedevano del movimento in rotta di collisione.

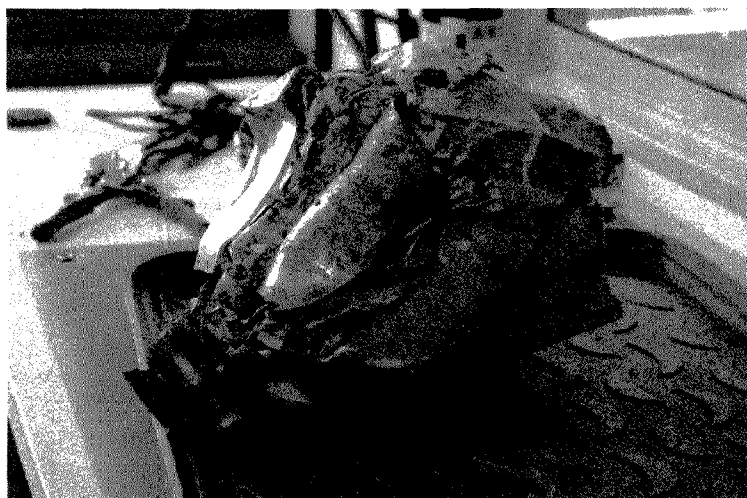
Particolarmente complessa è stata l'attività di recupero ed elaborazione delle registrazioni del Cockpit Voice Recorder tipo Fairchild A100A installato a bordo del velivolo Lockheed L-100-30, marche di immatricolazione 7T-VHG, precipitato a Piacenza il 13 agosto 2006. A causa dell'elevata energia posseduta dall'aeromobile all'impatto, il CVR ha subito gravissimi danni, che non hanno risparmiato il nastro magnetico utilizzato per la registrazione delle comunicazioni e dei suoni a bordo.

CVR del velivolo 7T-VHG.

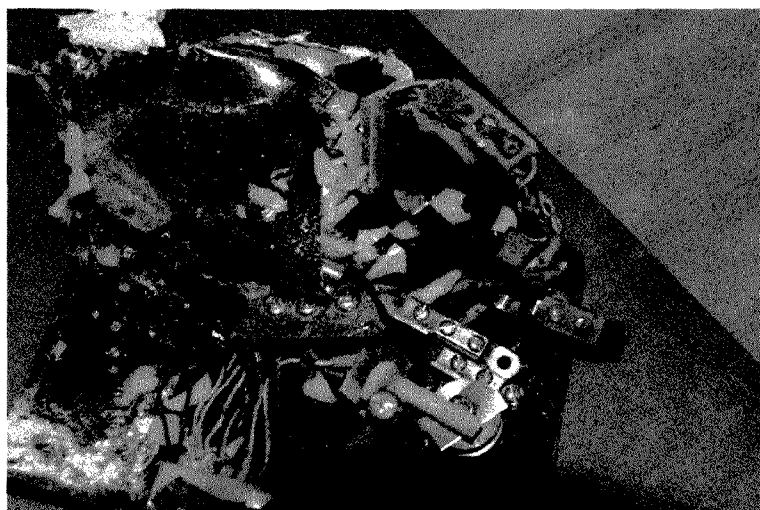
Danni delle parti interne e del nastro di registrazione.

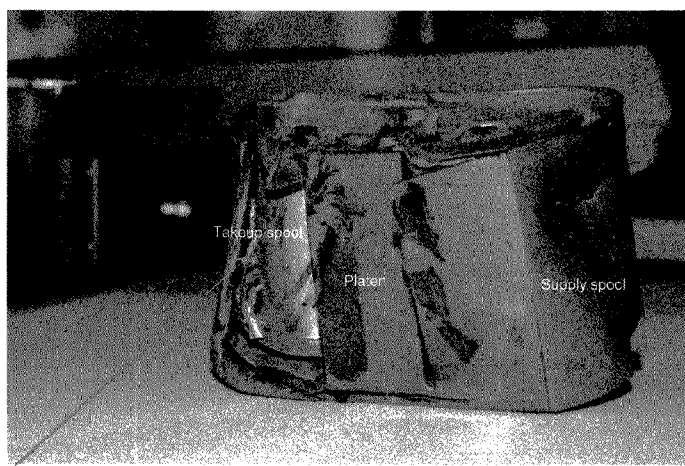
Per quanto riguarda il FDR tipo Lockheed L109-D installato a bordo dello stesso velivolo, dal medesimo non è stato possibile recuperare dati utili, in quanto la violenza dell'impatto ha determinato la distruzione della porzione di nastro metallico su cui erano registrati i dati relativi agli ultimi minuti di volo; questo tipo di FDR, appartenente alla prima generazione di registratori di volo, registra un limitatissimo numero di parametri con una qualità dei dati molto scarsa, e risponde a requisiti di protezione da impatto e fuoco ormai superati, tanto che l'ICAO ne ha imposto la sostituzione da più di dieci anni.

Banda metallica danneggiata.

In merito alla presenza a bordo del velivolo incidentato di questo tipo obsoleto di FDR, l'ANSV ha indirizzato alla competente Autorità aeronautica algerina una specifica raccomandazione di sicurezza (vedasi in allegato).

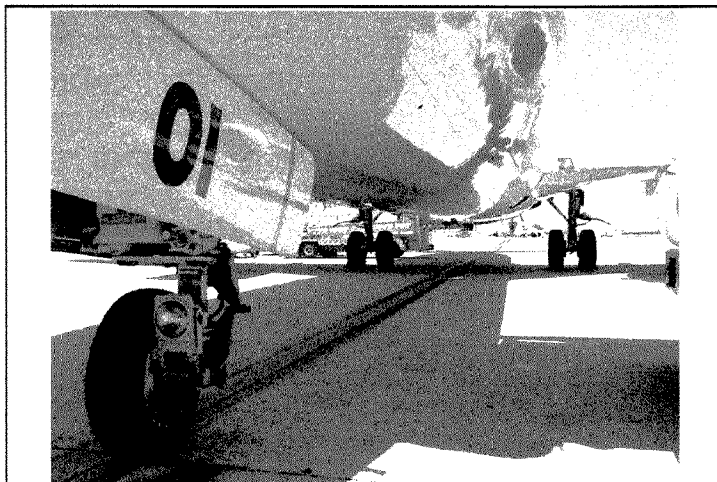
Foto n. 1: a/m EI-COI dopo l'atterraggio a Roma FCO.

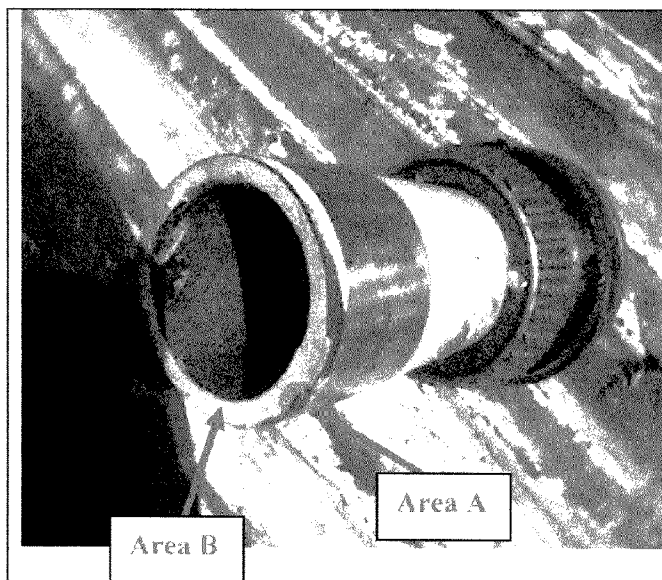
Tale evidenza indica che il cedimento dell'assale è avvenuto in due fasi distinte: una prima fase di crescita progressiva della crinatura (Foto n. 2 e 3, aree A), sviluppatasi nella zona di maggiore sollecitazione meccanica e che ha interessato una ridotta porzione del materiale, ed una assai più estesa (Foto n. 2 e 3, aree B) associata alla rottura finale del componente.

In particolare, come indicato nelle Foto n. 2 e 3 (aree A), la zona di rottura progressiva contiene, nella sua porzione più esterna, alcune aree a colorazione bruna, il cui aspetto è, con ogni probabilità, associabile a fenomeni di corrosione.

Foto n. 2: superficie di rottura dell'assale collegata al ruotino, aree A e B.

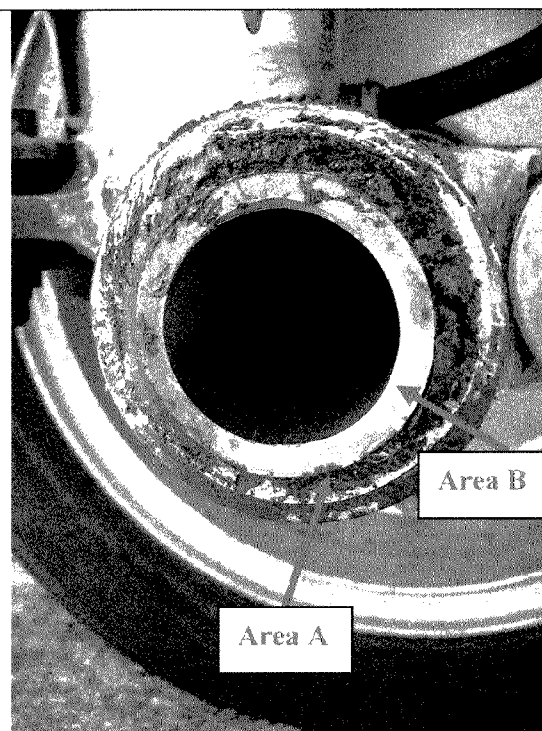
Foto n. 3: superficie di rottura dell'assale collegata all'inner cylinder, aree A e B.

Tale circostanza, rilevata proprio nella zona da cui la rottura progressiva si è innescata, fa ritenere altamente probabile che il cedimento sia stato causato da un meccanismo di tensocorrosione (SCC – *Stress Corrosion Cracking*) generatosi a partire da un innesco di corrosione pura a carico della superficie esterna dell'assale.

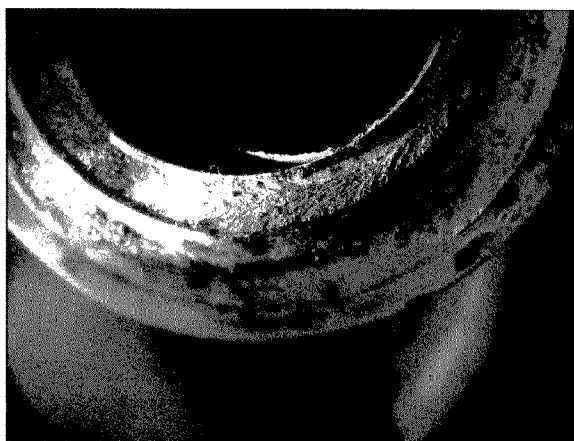
In effetti, l'osservazione della superficie esterna del componente evidenzia, proprio in corrispondenza della zona di innesco della rottura e nelle sue immediate vicinanze, la presenza di un esteso ed avanzato fenomeno di corrosione generalizzata con sviluppo di *pitting* (corrosione puntiforme), come da Foto n. 5.

Foto n. 4: segni "a lisca di pesce".

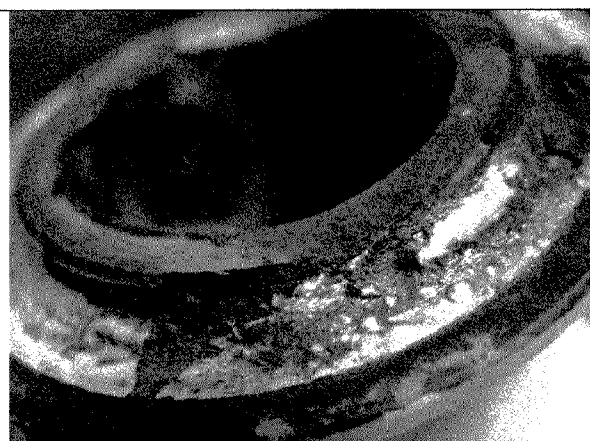
Foto n. 5: estesa corrosione a carico della superficie esterna dell'assale.

Allo stato dei fatti, l'ipotesi più probabile è che il fenomeno di avanzamento progressivo sia stato di tipo tensocorrosivo, instauratosi a partire da una estesa corrosione della superficie esterna presente in corrispondenza della zona a maggiore sollecitazione meccanica.

La severità del fenomeno corrosivo riscontrato fa ritenere che esso fosse già presente al momento del rilascio dell'aeromobile in occasione dell'ultima ispezione 1C effettuata sul particolare (2 maggio 2006). La mancata individuazione del fenomeno in corso è risultata decisiva per la rottura dell'assale.

2. **Di valutare la possibilità di disporre - considerata la pericolosità del fenomeno corrosivo, in grado di portare a rottura anche componenti che abbiano una vita molto inferiore ai limiti prefissati - un'ispezione visiva *in situ* sui componenti analoghi (P/N 65-46215-16) che siano stati sottoposti a revisione presso il centro di manutenzione Aeroplex of Central Europe di Budapest nello stesso periodo. Tale ispezione dovrebbe essere particolarmente focalizzata alla individuazione di eventuali fenomeni di corrosione in atto nella posizione ad ore 6. (ANSV-13/341-06/2/A/06)**

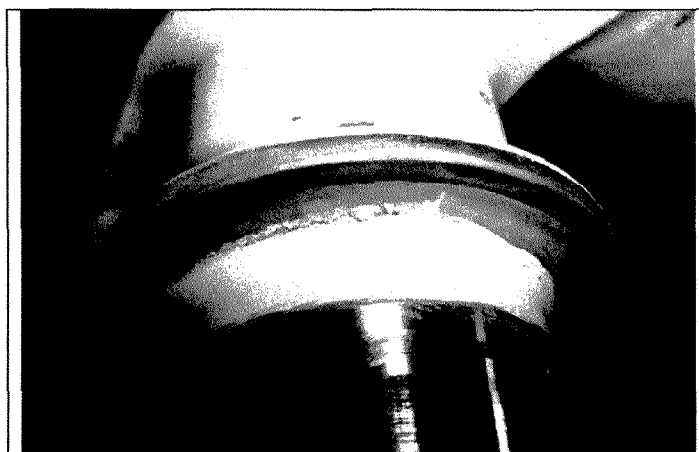
Photo n.1 – Corrosion signs on NLG axle

Up to now 2 over 7 of the inspected aircraft have revealed corrosion signs on the area (photo 1), otherwise masked by the spacer.

The axle failure was due to a crack nucleated from a corrosion attack in the region of the external surface where the highest stresses are concentrated.

Since the event, the EI-COI operator introduced an internal modification to the inspection procedure, specifically oriented to verify the presence of corrosion in that area during the 4A scheduled inspection of the part. Boeing had no objection to such an internal revision.

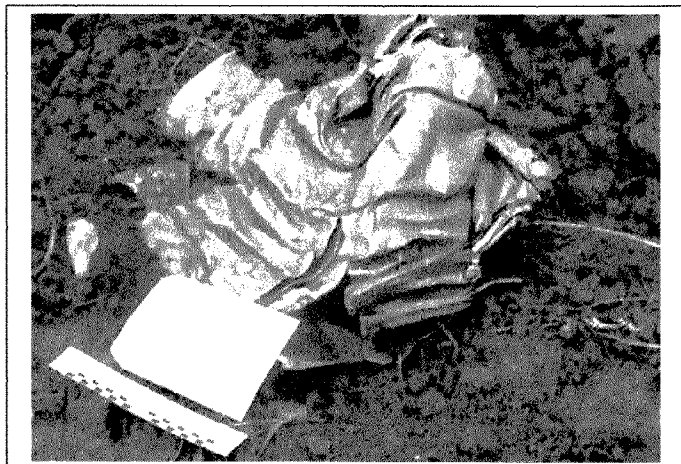
The ongoing technical investigation has shown that the aircraft was equipped with the yellow-coloured FDR mod.109D, s/n 931 (photo below).

Photo: FDR as found on the crash site.

The 109D model is an engraving metal foil FDR introduced in the early 1960's, out of production for decades, that requires the replacement of the expandable medium every 200h and a periodic calibration to convert the etched reading into engineering units.
