SENATO DELLA REPUBBLICA

RAPPORTO

SULL'ATTIVITÀ SVOLTA DALL'AGENZIA NAZIONALE
PER LA SICUREZZA DEL VOLO

(Anno 2006)

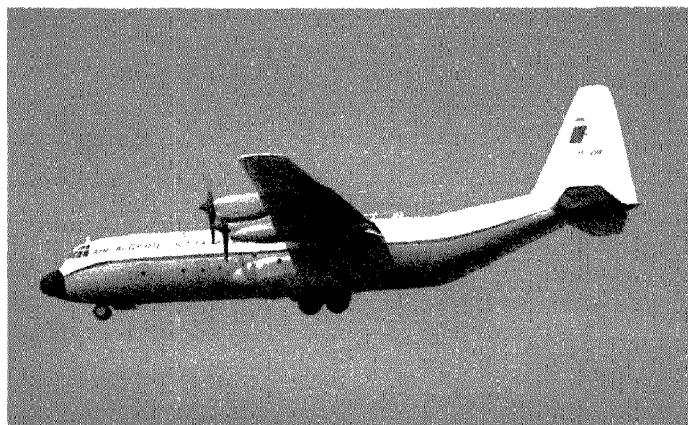
Aeromobile L-100-30, marche 7T-VHG.

Le prime evidenze dell'inchiesta hanno messo in luce che, durante la fase di crociera, a circa 25.000 piedi di quota, con l'autopilota inserito, si è accesa una spia riguardante il malfunzionamento dell'autopilota stesso (A/P Fail), che, dopo dodici secondi, come previsto dalle procedure, è stato disinserito.
