La Basilica di San Marco a Venezia. I danneggiamenti provocati dalle *acque alte* e le necessità d'intervento.

Il proto di San Marco
prof. arch. Mario Piana

Documentazione fotografica dei danni subiti dagli eventi eccezionali di marea del 29 ottobre 2018, del 12 novembre 2019 e dalle *acque alte*

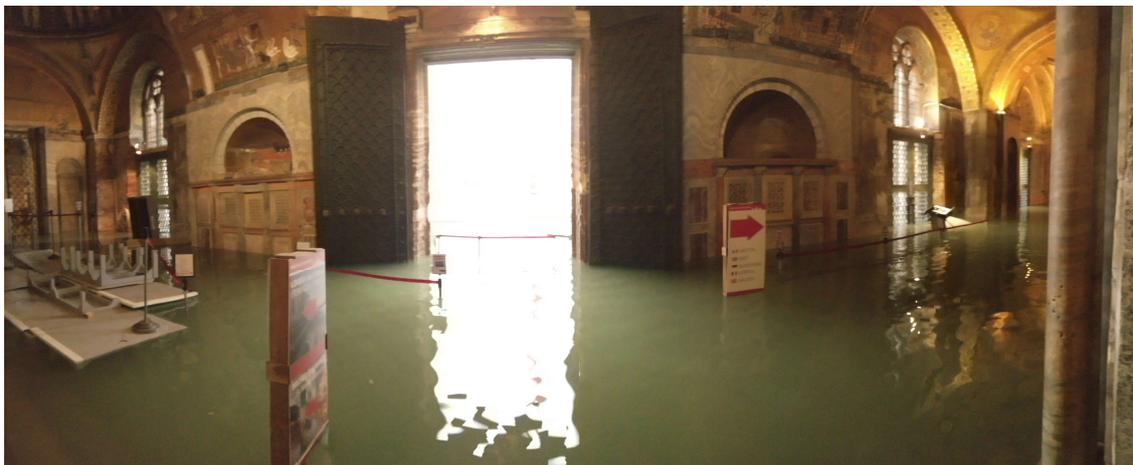
Figura 1 – Il nartece della Basilica invaso dall'acqua alta.

Le grandi *acque alte* del 29 ottobre 2018 e del 12 novembre 2019 [figura 1], hanno provocato danni ingenti alla Basilica di San Marco.

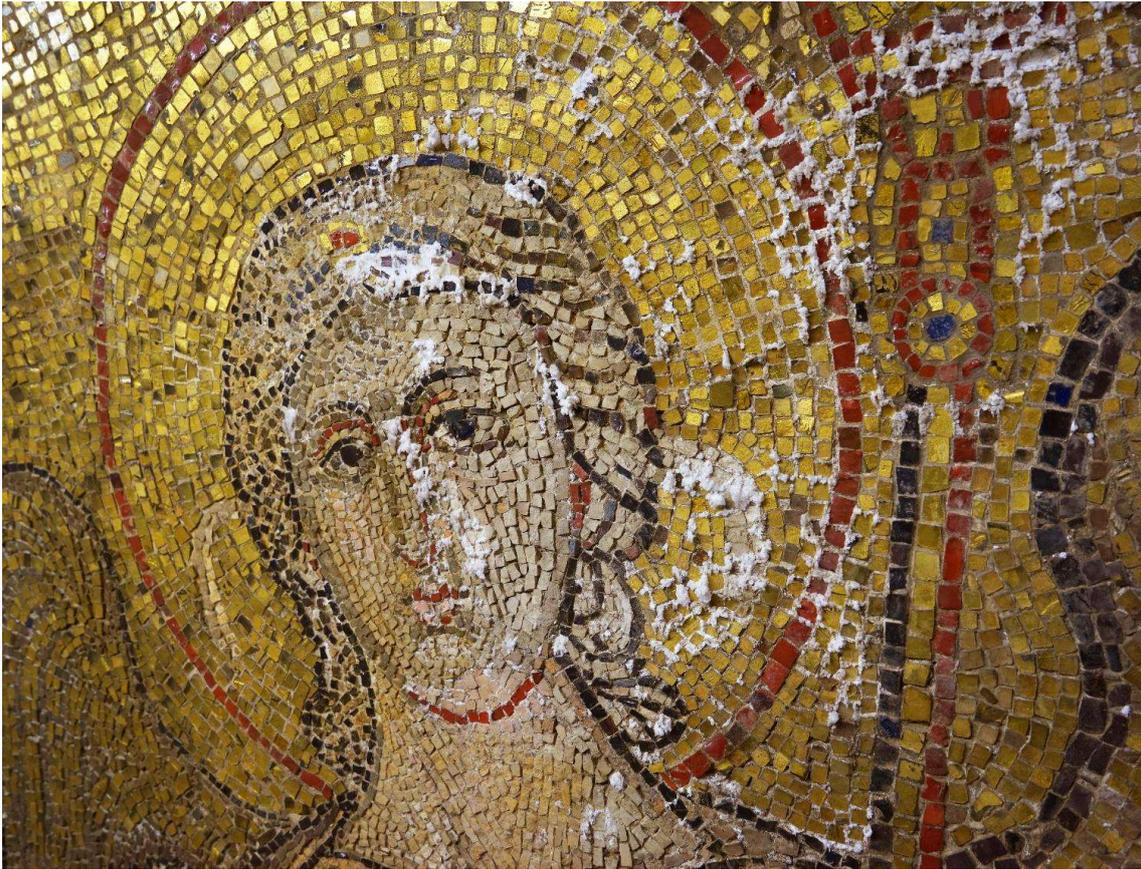
L'invasione mareale del 12 novembre 2019, la seconda misura di sempre, ha costituito un avvenimento particolarmente grave per la veneranda fabbrica. La quota raggiunta dall'*acqua alta* (+ 187 centimetri sul medio mare) e la sua durata (intorno alle sedici ore) se da un lato hanno condotto all'accumulazione di ulteriori, ragguardevoli, quantità di sali nelle ossature murarie, dall'altro hanno consentito all'acqua di raggiungere nuove e superiori altezze di risalita. Si è trattato di un evento che ha intensificato in misura rilevante l'aggressione condotta dai cicli di cristallizzazione del cloruro sodico e dagli altri sali nei confronti di tutti i materiali presenti nell'edificio [figura 4].

Figura 4 – Le efflorescenze saline su un tratto di mosaico, dovute alla risalita capillare

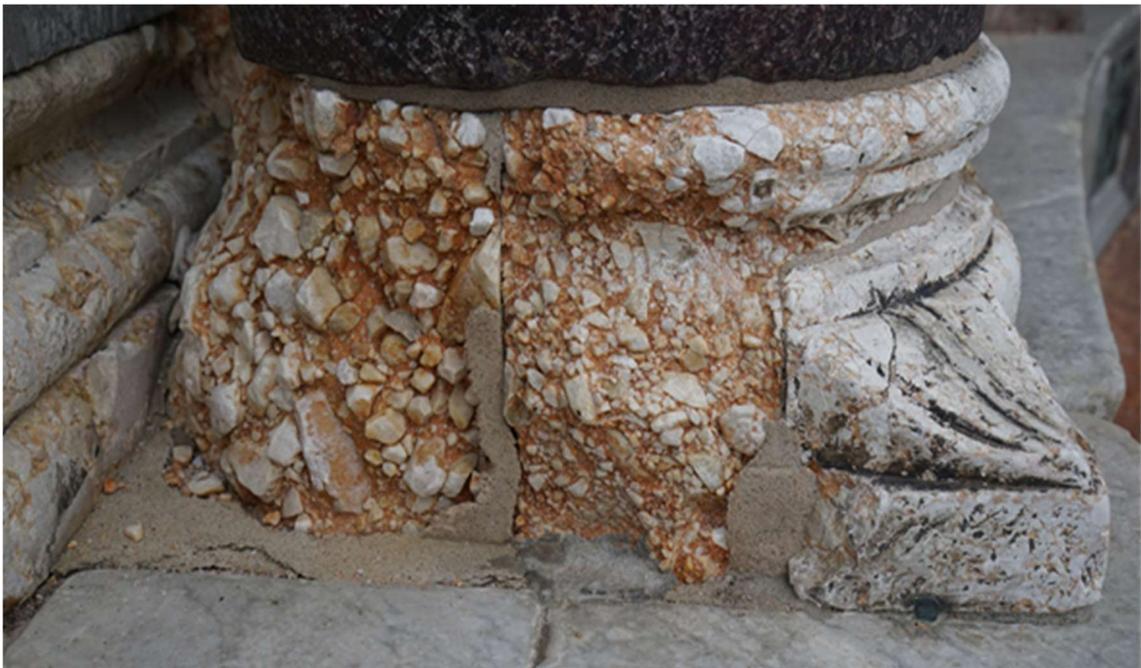
Figura 5 – Prospetto ovest. La disgregazione di una base di colonna di Pomarolo d'Arbe.

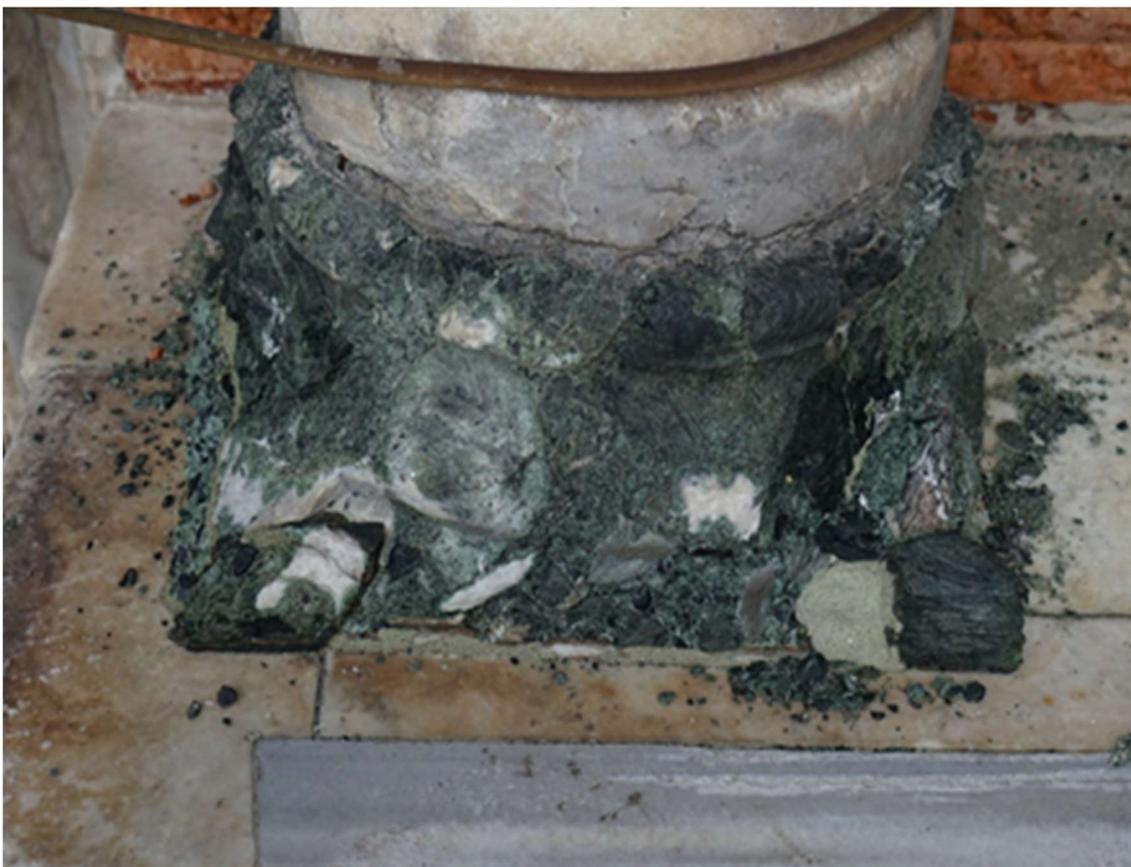
Figura 6 – Prospetto ovest. La disgregazione di una base di colonna di Verde Antico.

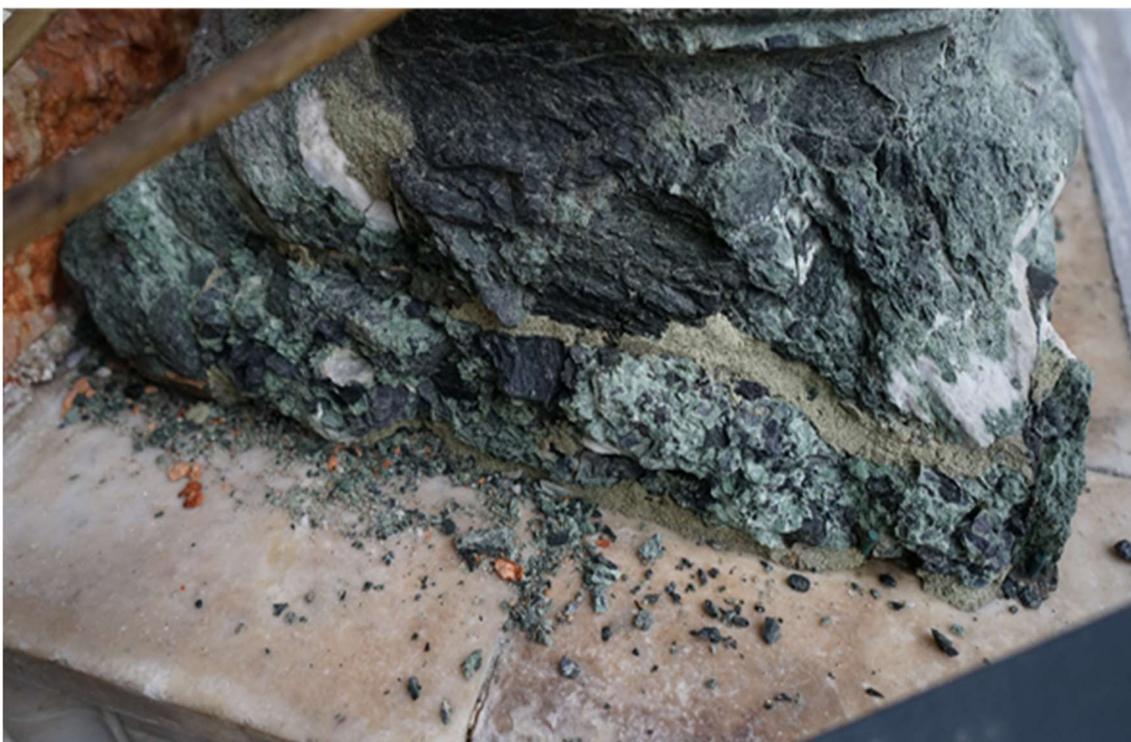
Figura 7 – Prospetto ovest. La disgregazione di una base di colonna di Verde Antico.

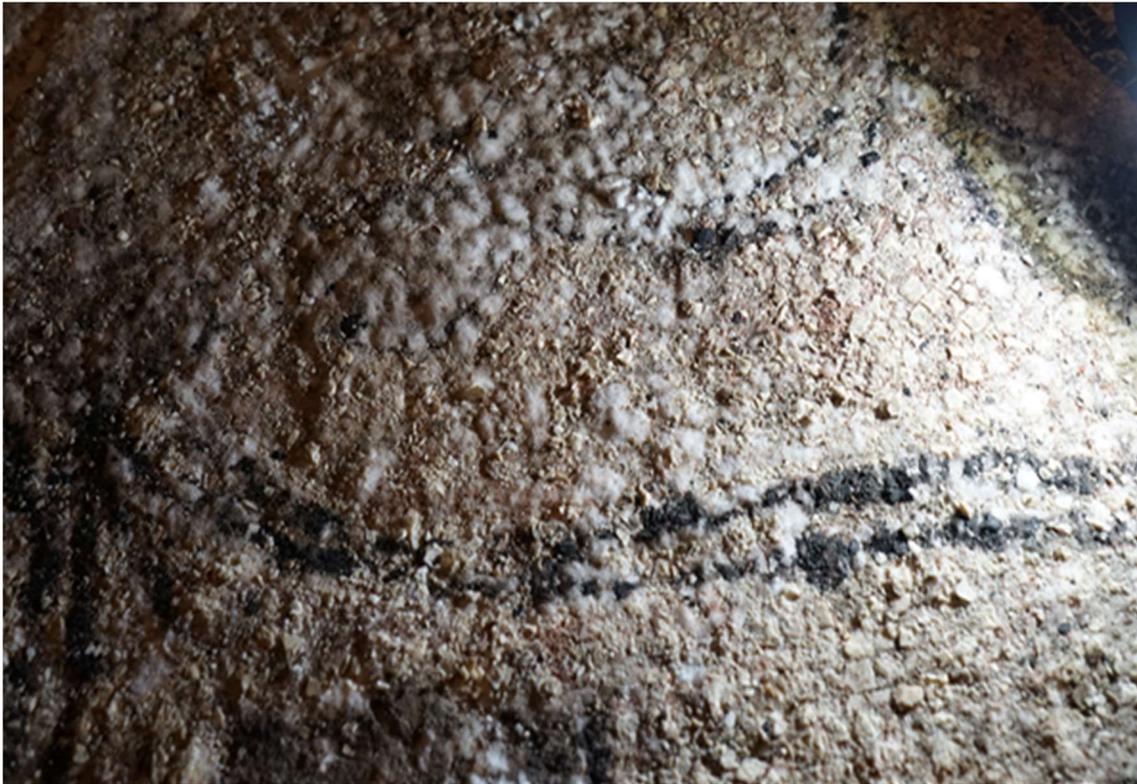
Anche alcune le superfici pavimentali della chiesa soffrono sempre più della presenza d'acqua salata che impregna gli strati di terreno immediatamente sottostati alle *cruste* marmoree e musive dei suoli [figure 14, 15, 16, 17].

Figura 14 – Le formazioni cristalline di cloruro sodico su un tratto della pavimentazione musiva dell'altare del Santissimo.

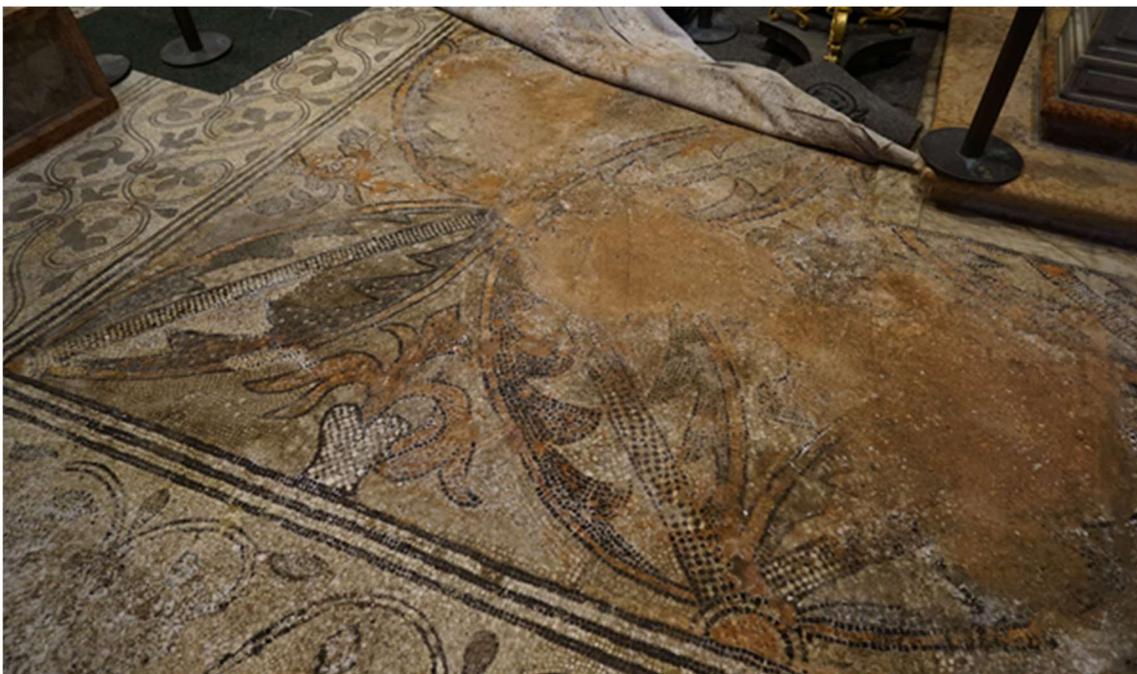
Figura 15 – I danni provocati dall'acqua alta su un tratto della pavimentazione musiva dell'altare del Santissimo.

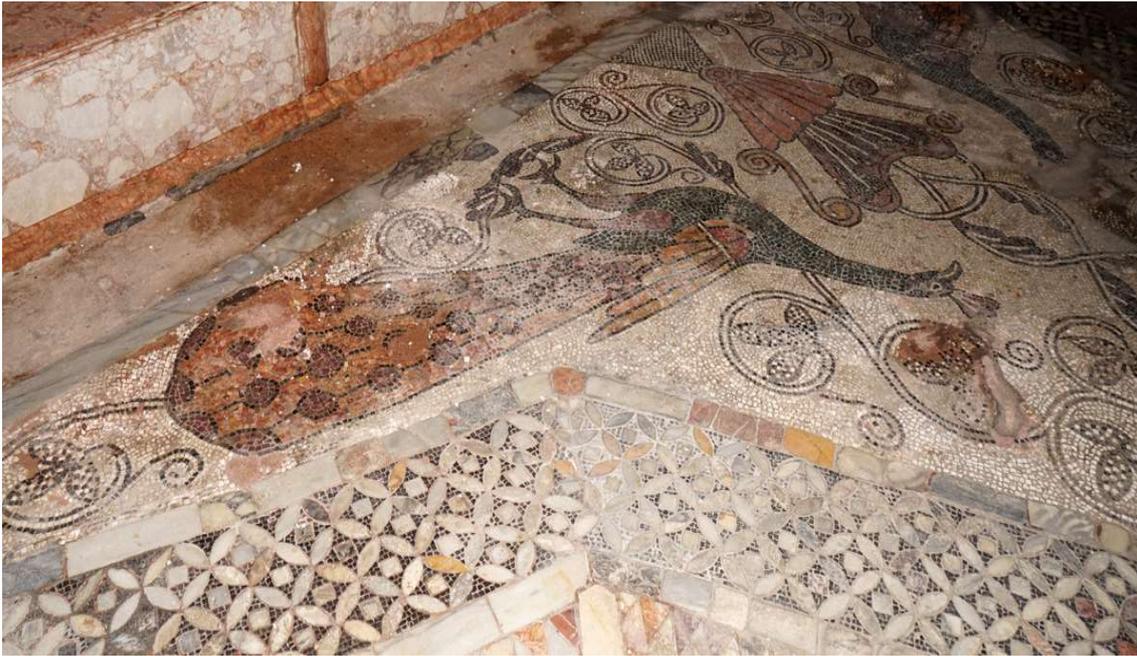
Figura 16 – Basilica, interno. I danni provocati dall'*acqua alta* a un tratto della pavimentazione musiva medievale con coppia di pavoni.

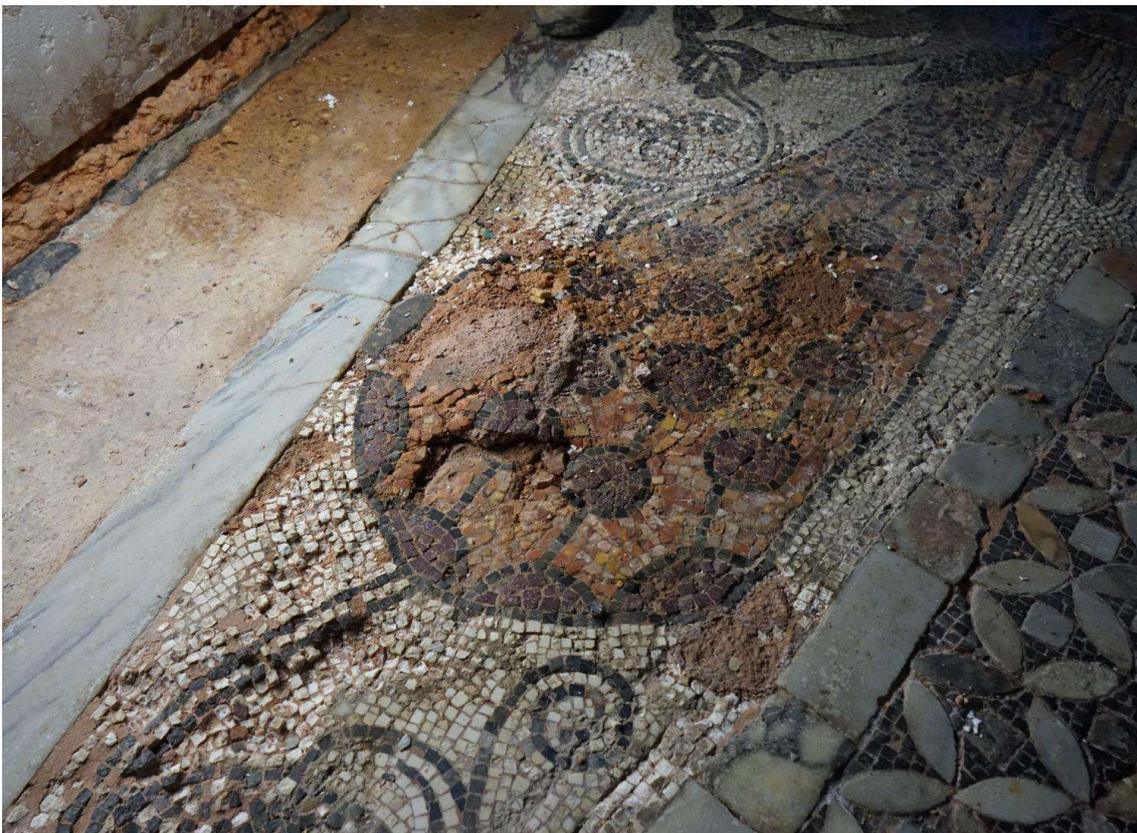
Figura 17 – Basilica, interno. Dettaglio di un tratto danneggiato della decorazione musiva con coppia di pavoni.

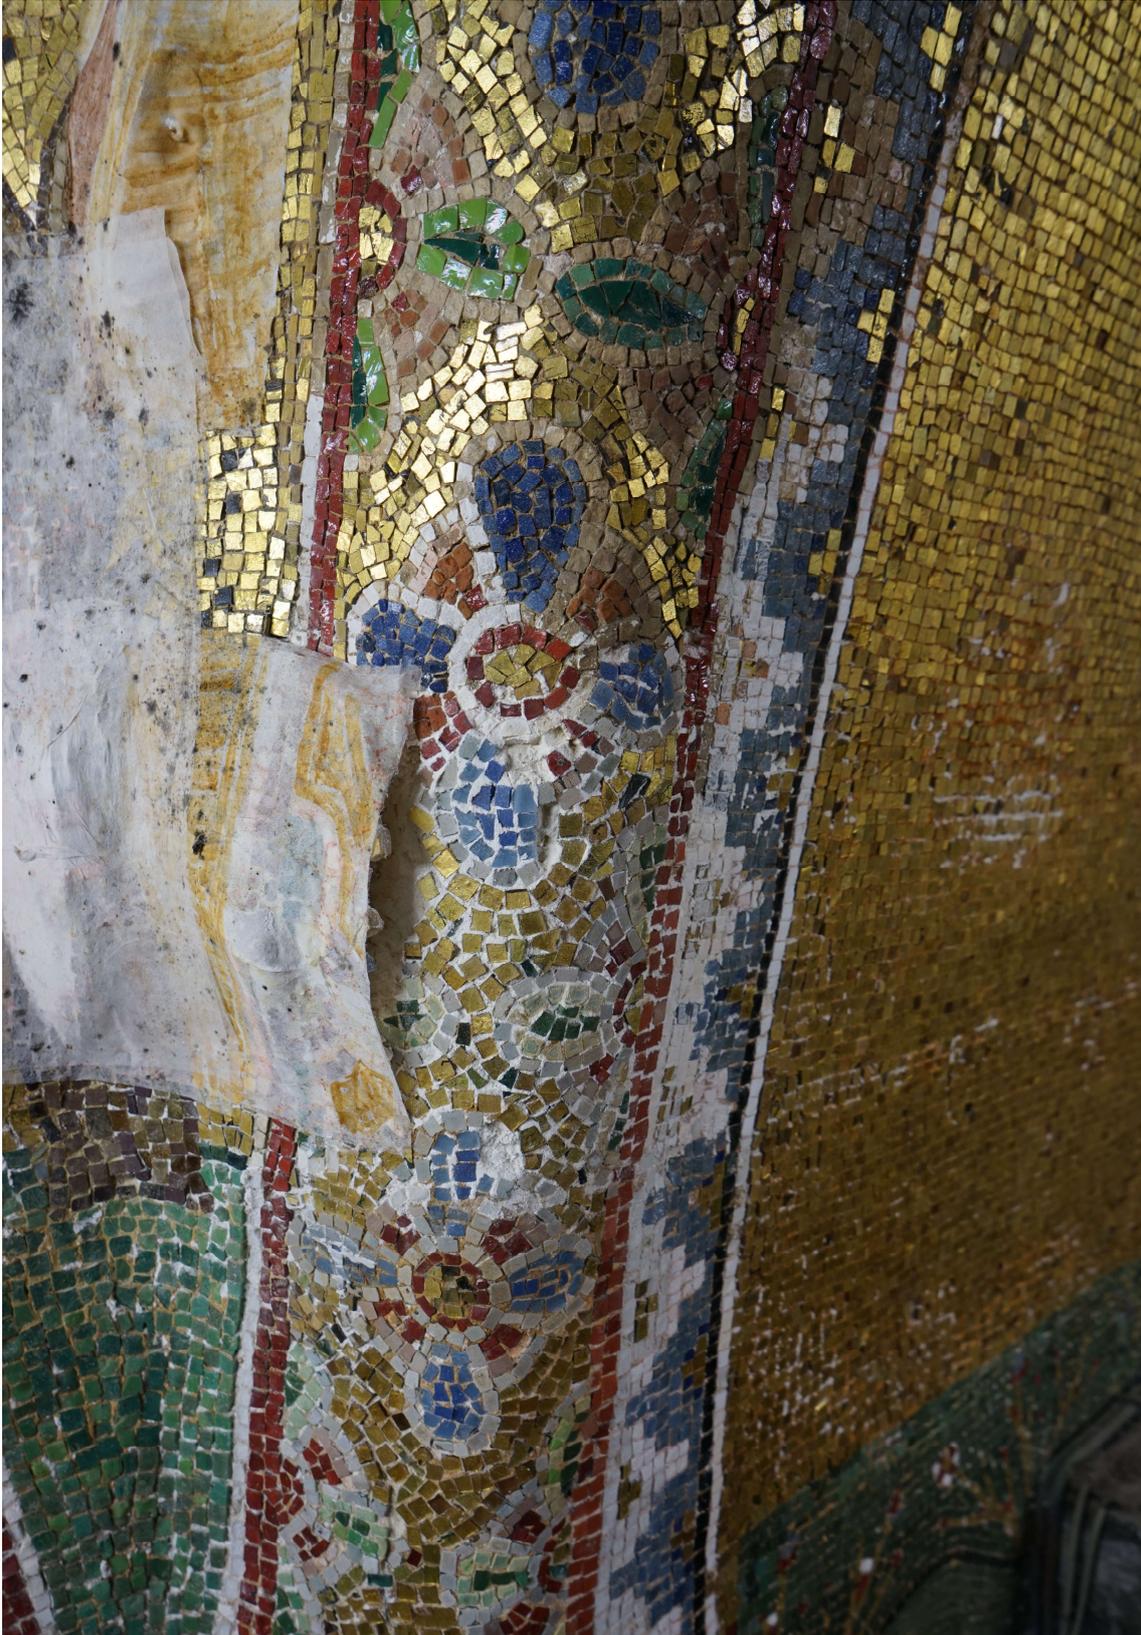
Inoltre, in particolare nel Nartece, nella Cappella Zen e nel Battistero la risalita capillare è oramai giunta a quote tali da compromettere la conservazione delle superfici a mosaico che ornano le loro pareti e le volte [figura 18, 19].

Figura 18 – Nartece. Il distacco, bloccato con un intervento di protezione realizzato con carta giapponese, di un tratto dio mosaico della volta.

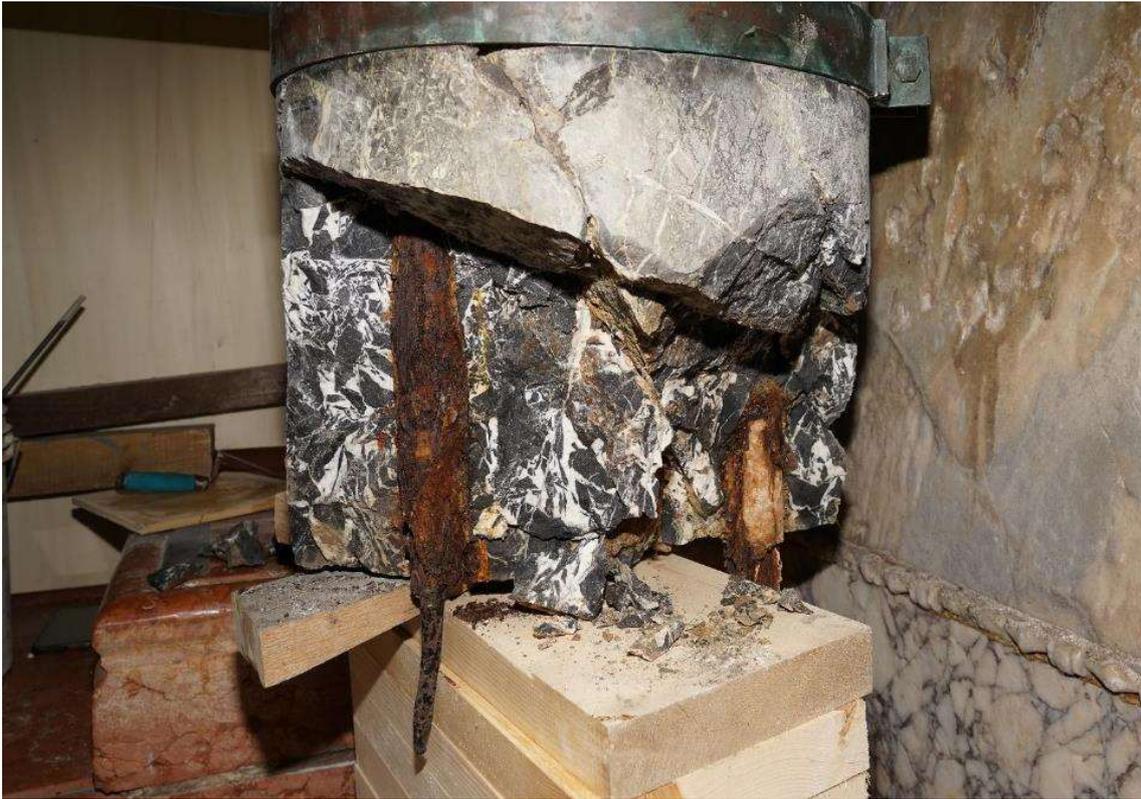
L'ossidazione dei perni metallici che collegano basi e fusti delle due coppie di colonne in marmo bianco e nero di Aquitania, poste ai lati della porta minore di San Pietro, solo per citare un esempio, ha cagionato fratture tali [figura 20] da obbligare all'applicazione d'urgenza di fasciature provvisorie per impedire il collasso dei fusti; in tal caso si è già intervenuti con il loro consolidamento [figure 21, 22, 23, 24].

Figura 21 – Nartece. Le fratture del fusto provocate dall'ossidazione dei perni metallici

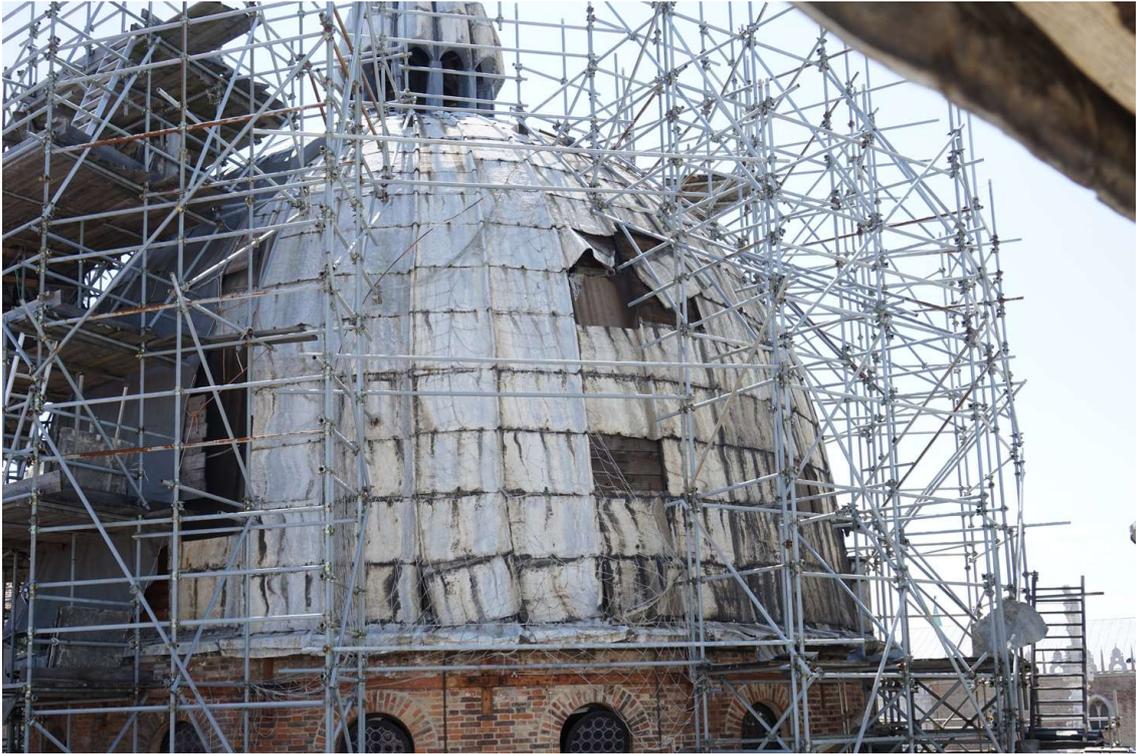
L'*acqua alta* del novembre 2019 è stata accompagnata da eventi meteorici particolarmente intensi, che hanno provocato danni alle coperture della chiesa e alle cupole [figure 25, 26, 27].

Figura 25 – Cupola del Coro. Lastre di piombo strappate dal vento il 12 novembre 2019.

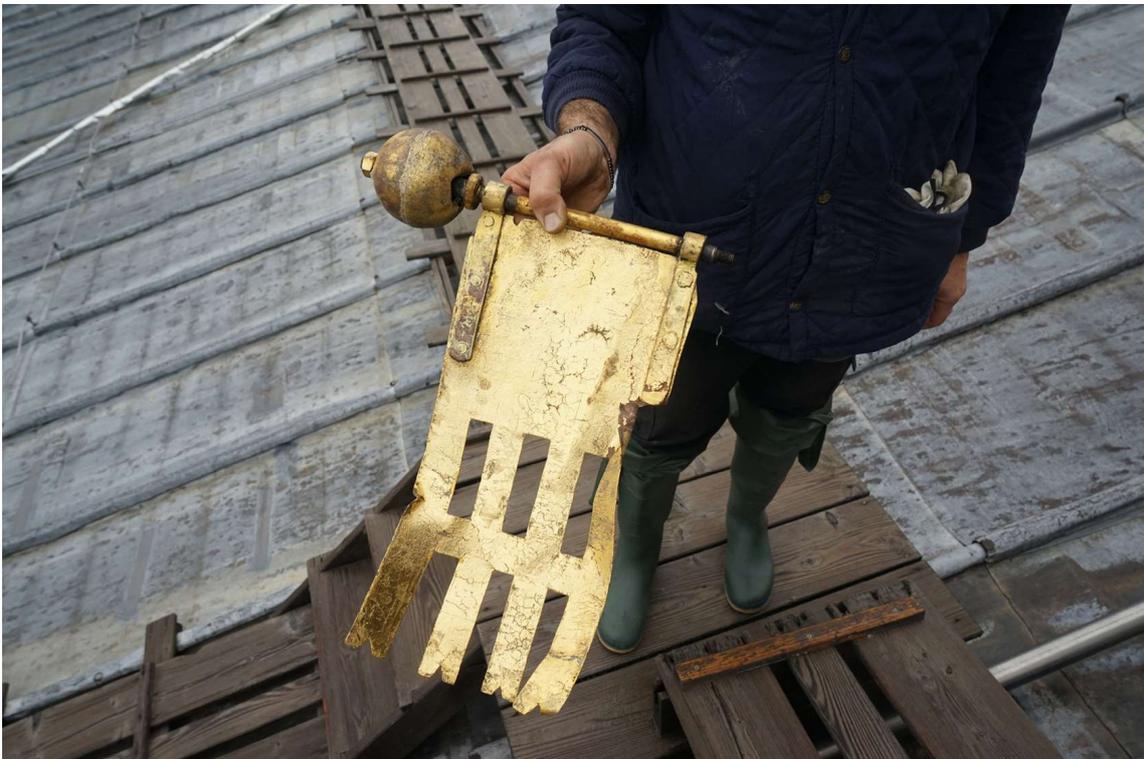
Figura 26 – Tetto della chiesa prospetto ovest. Banderuola dorata strappata dal vento.

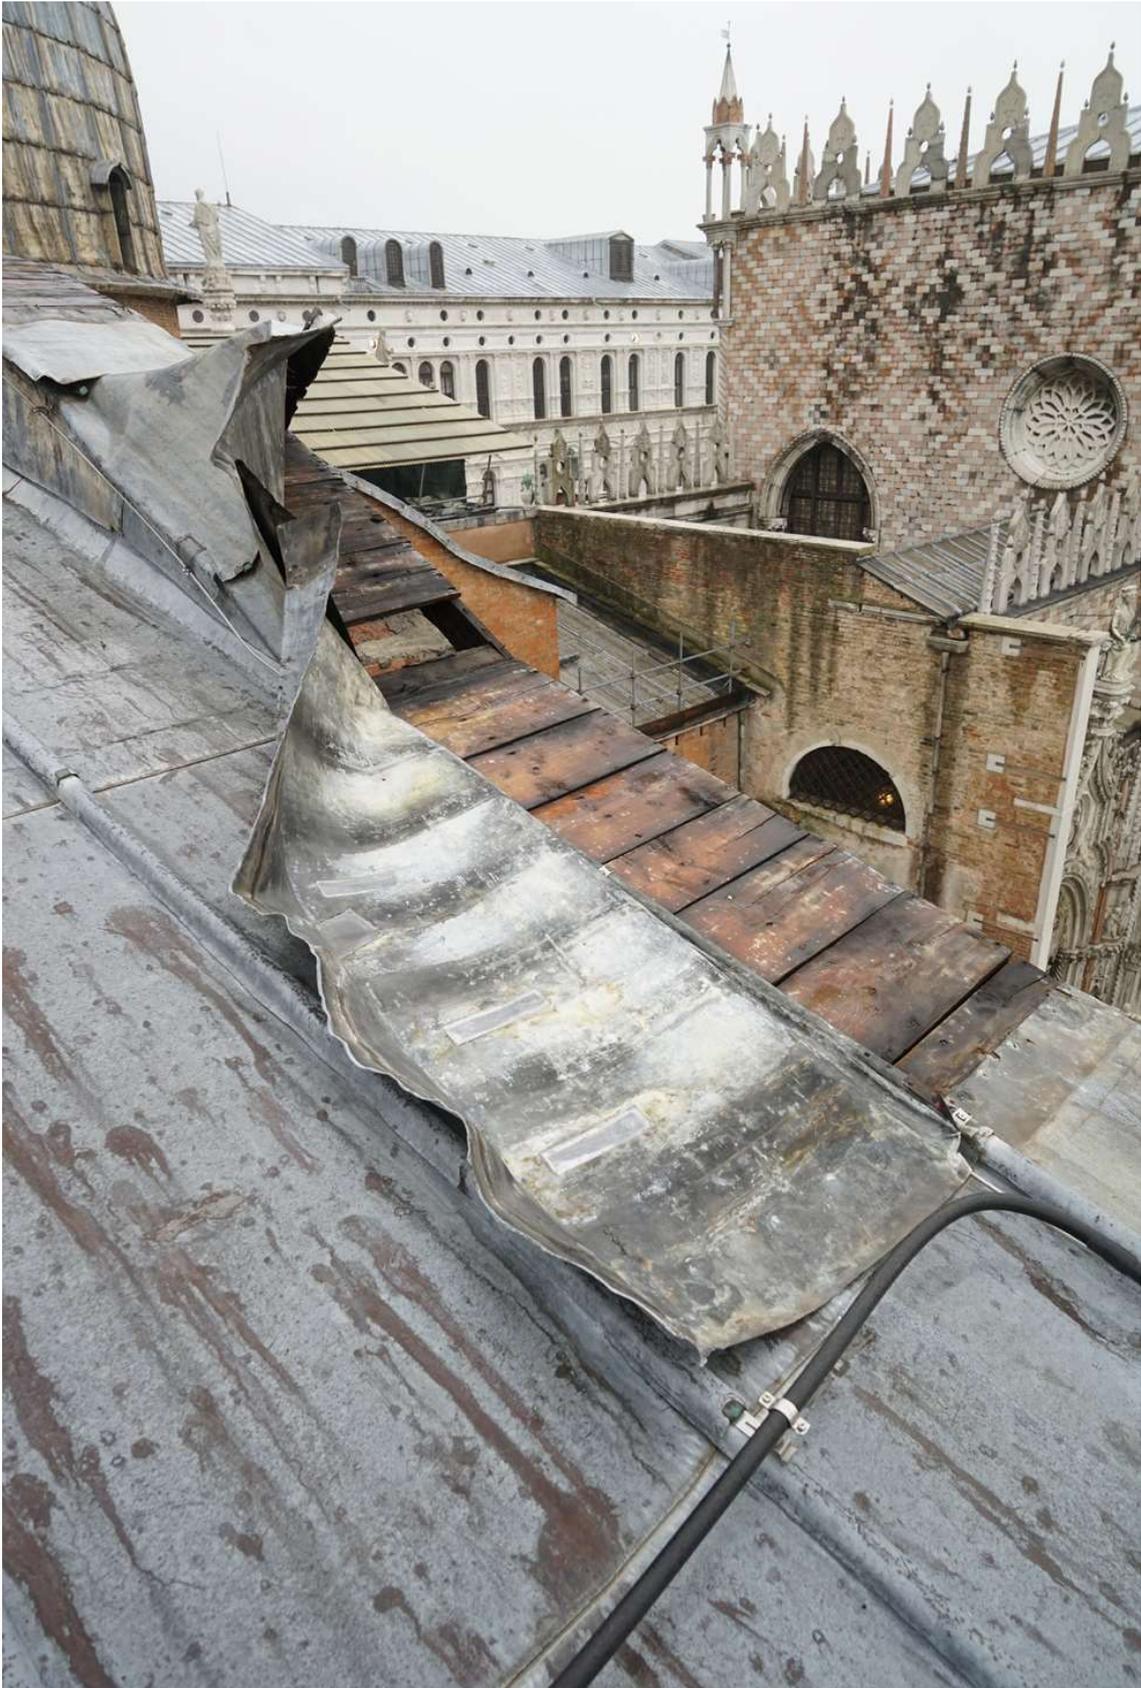
Figura 26 – Tetto della chiesa prossimo al prospetto sud. Lastre di piombo strappate dal vento.

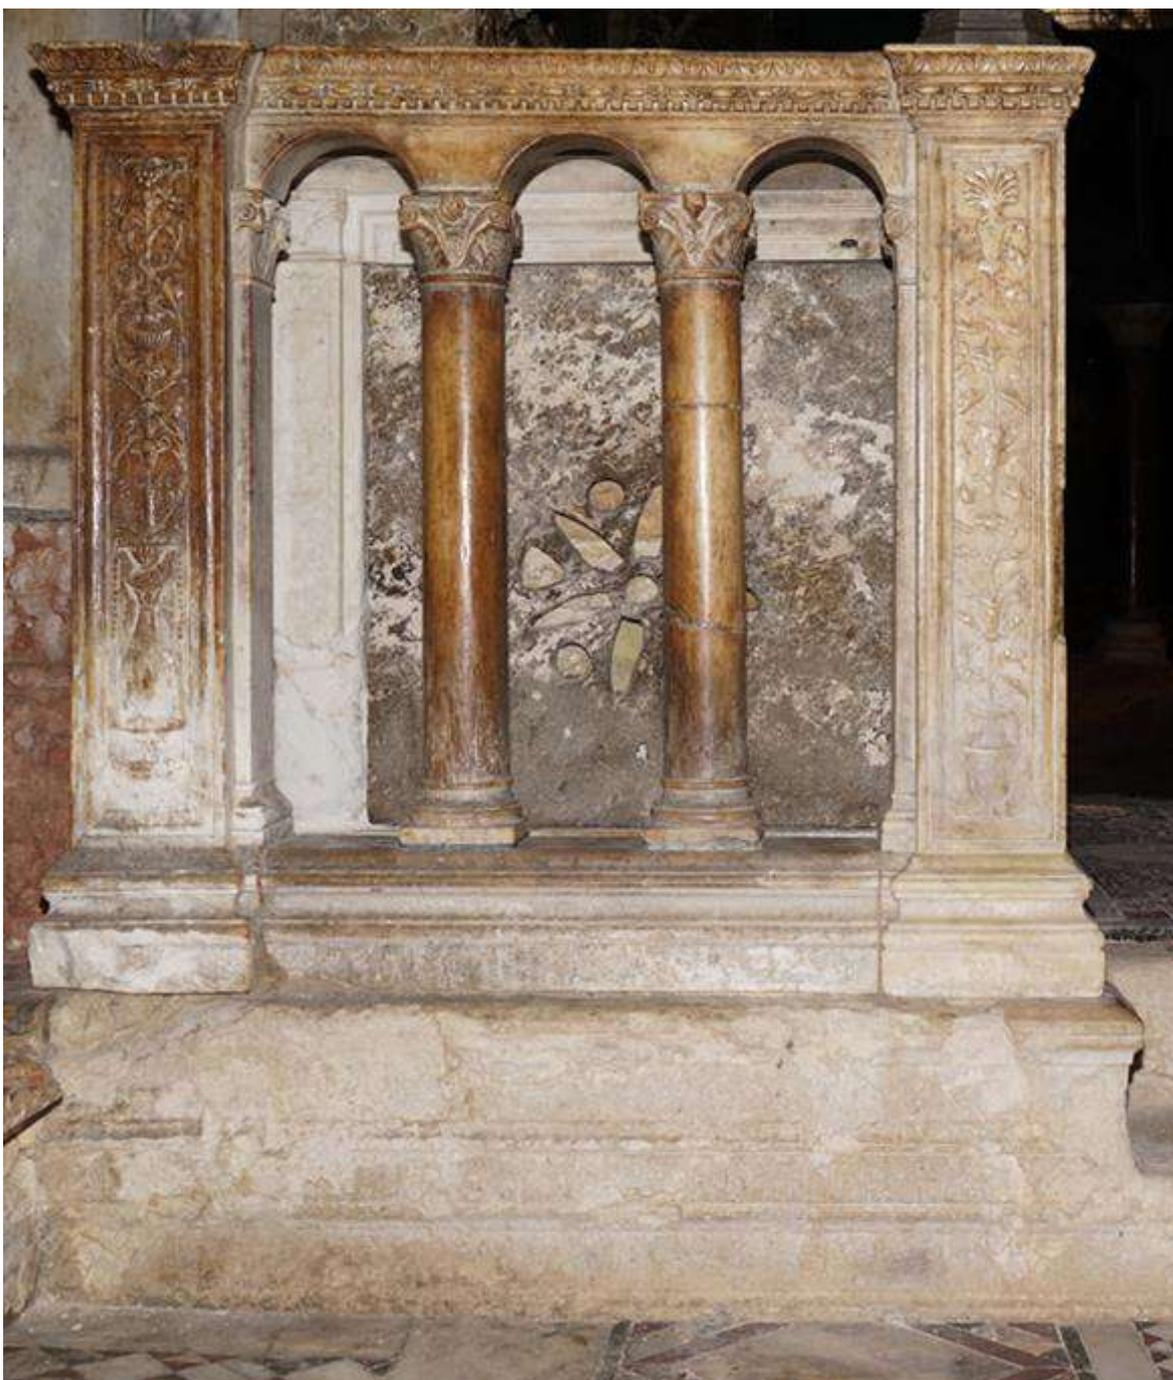
Le condizioni conservative delle basi e degli antepedi (in particolare quelli di San Paolo) in parte compromesse in questi ultimi decenni, dopo alcuni giorni dalla grande *acqua alta* del 12 novembre scorso – che li ha parzialmente sommersi – hanno mostrato di evolvere gravemente. Continue perdite di materia interessano sia i gradini, sia i basamenti, i pilastrini e le colonnette delle *alette* laterali.

Figura 4 – Le condizioni conservative dei gradini e delle ‘alette’ laterali.

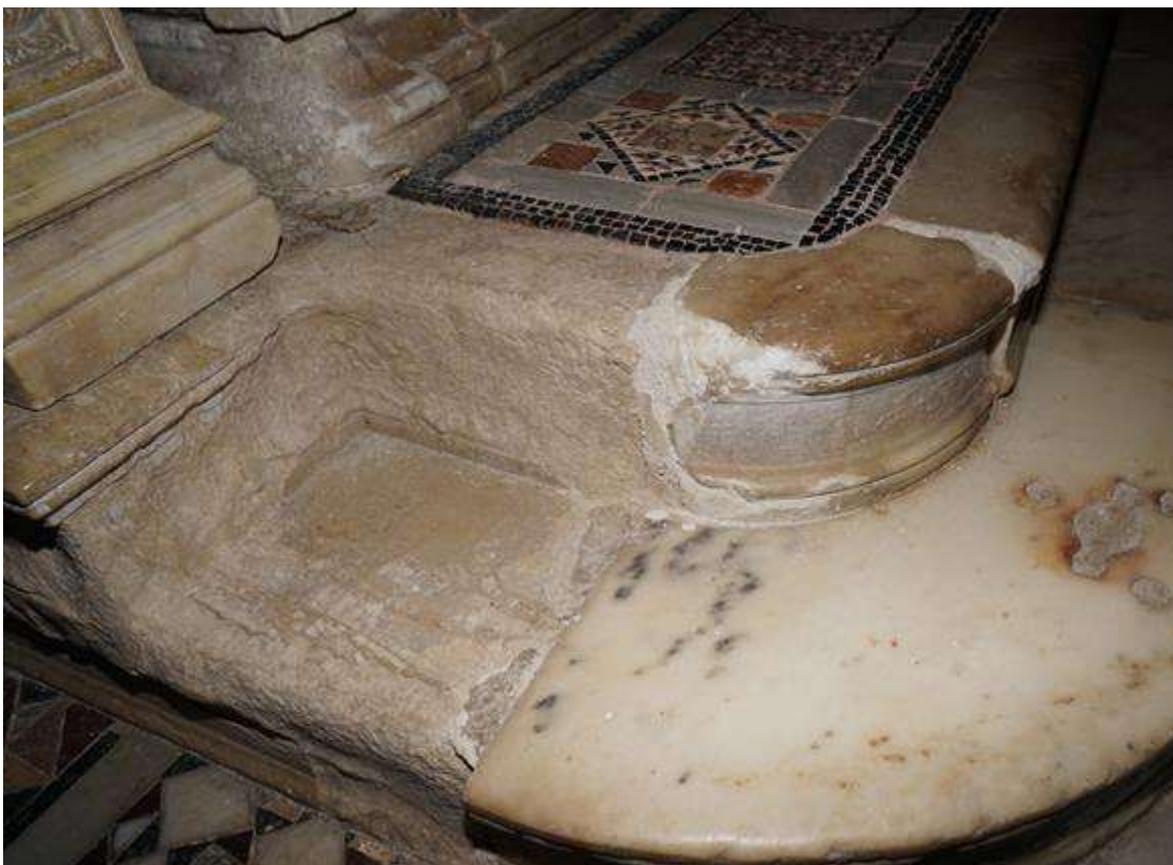
Figura 5 – Le condizioni conservative di alcuni gradini.

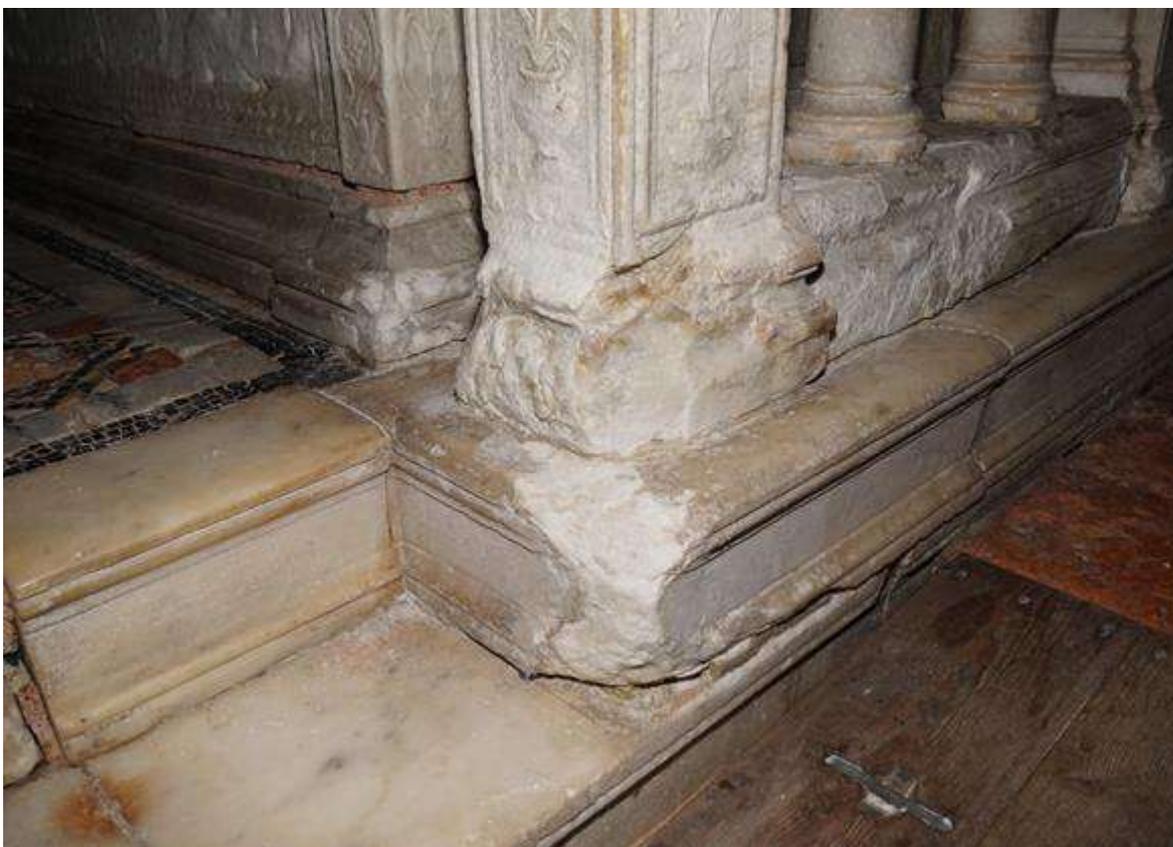
Figura 6 – Le condizioni conservative di una base delle 'alette' e dei gradini.

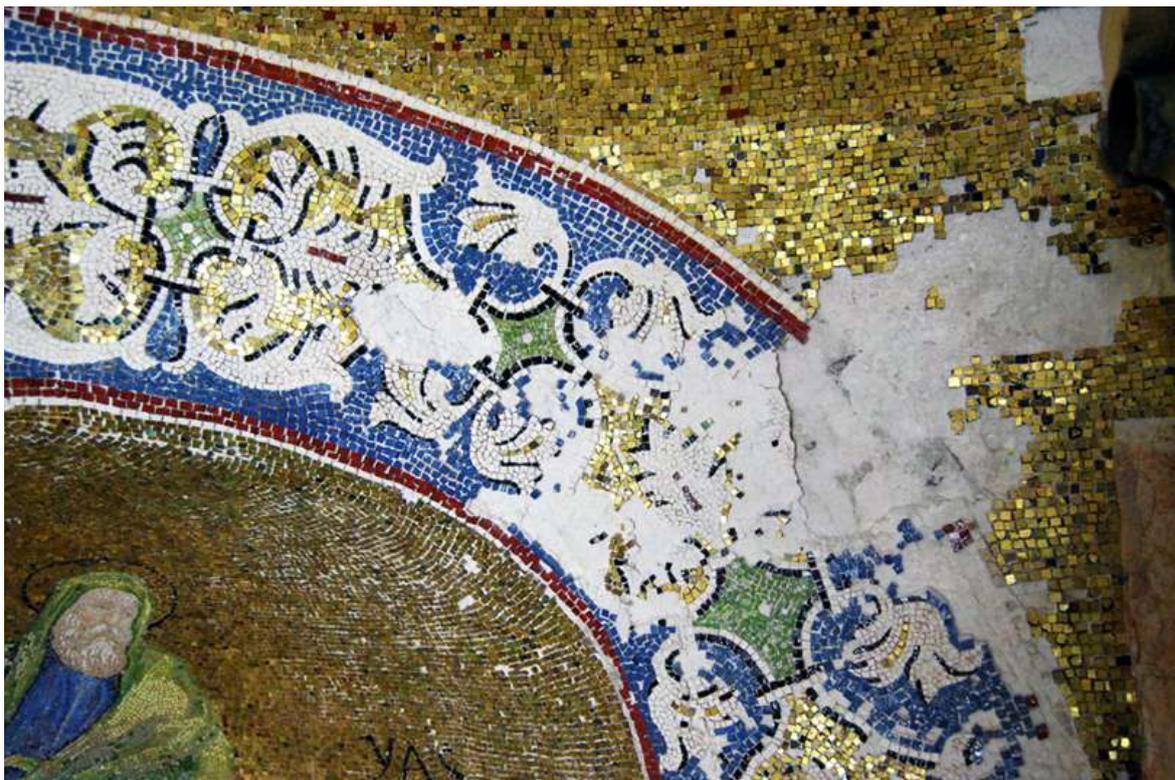
Figura 3 – Danni sofferti dai mosaici

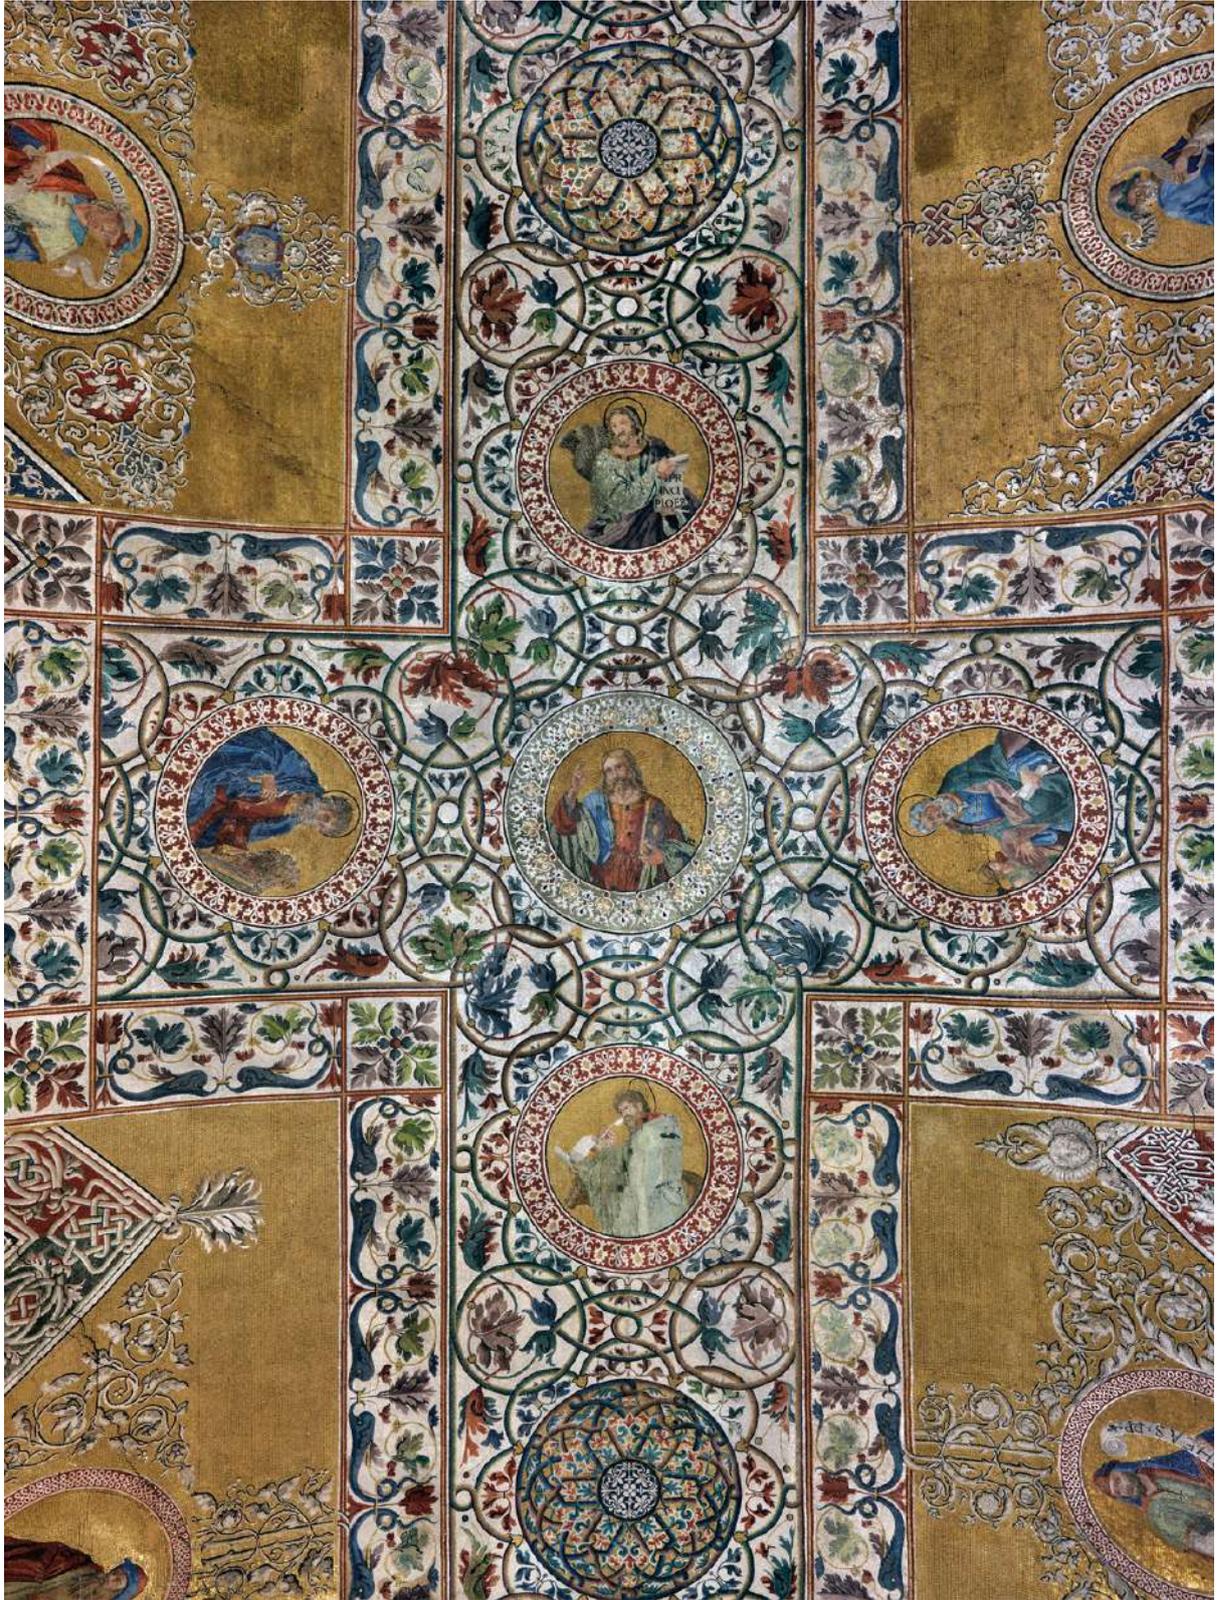
Figura 2 – Il tratto centrale del mosaico della sacrestia

I mosaici sono percorsi da fratture, cadute di tessere e interessati da distacchi delle malte di supporto dalle murature retrostanti, molto diffusi e alcuni particolarmente gravi, tanto da richiedere l'applicazione di carte e tele di supporto provvisorio.

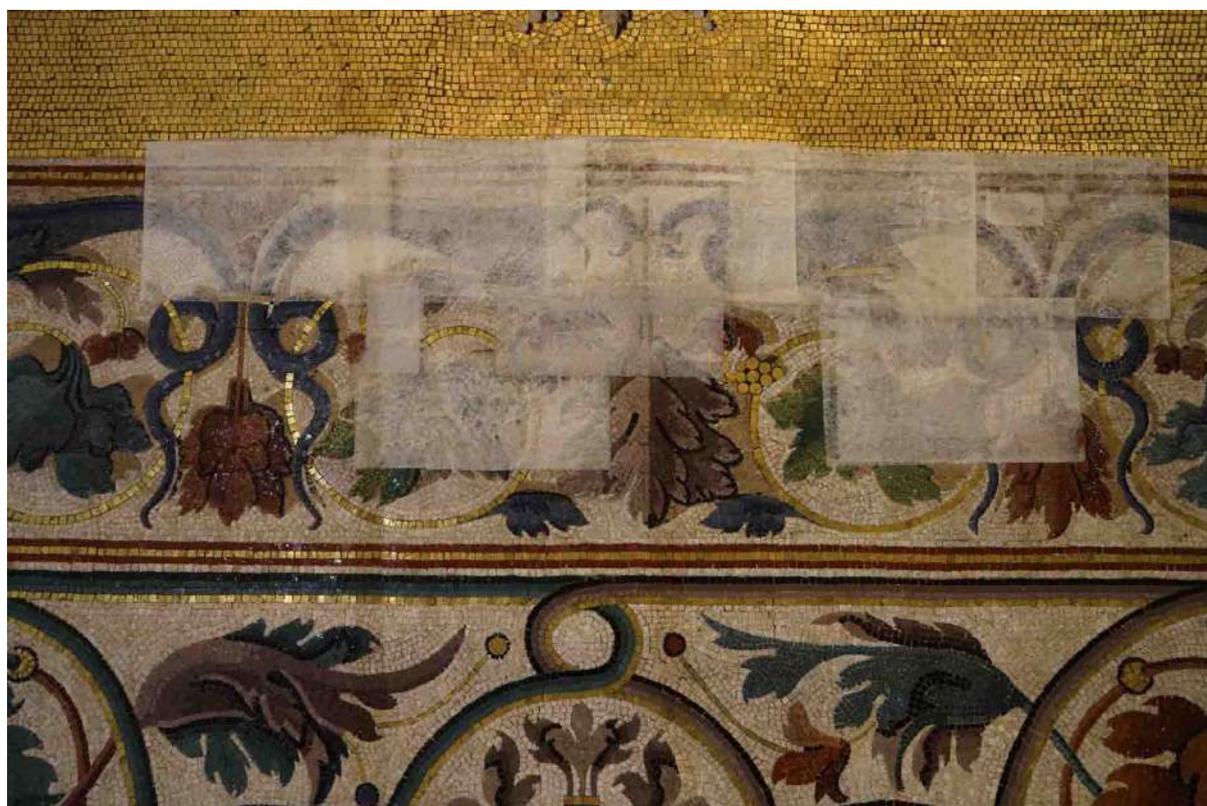
Figura 5 – Una velatura di protezione applicata su un tratto musivo decorato a fogliami, per impedire la caduta di tessere e di intere parti decorate.
