La Basilica di San Marco a Venezia. I danneggiamenti provocati dalle *acque alte* e le necessità d'intervento.

Il proto di San Marco
prof. arch. Mario Piana

Documentazione fotografica dei danni subiti dagli eventi eccezionali di marea del 29 ottobre 2018, del 12 novembre 2019 e dalle *acque alte*

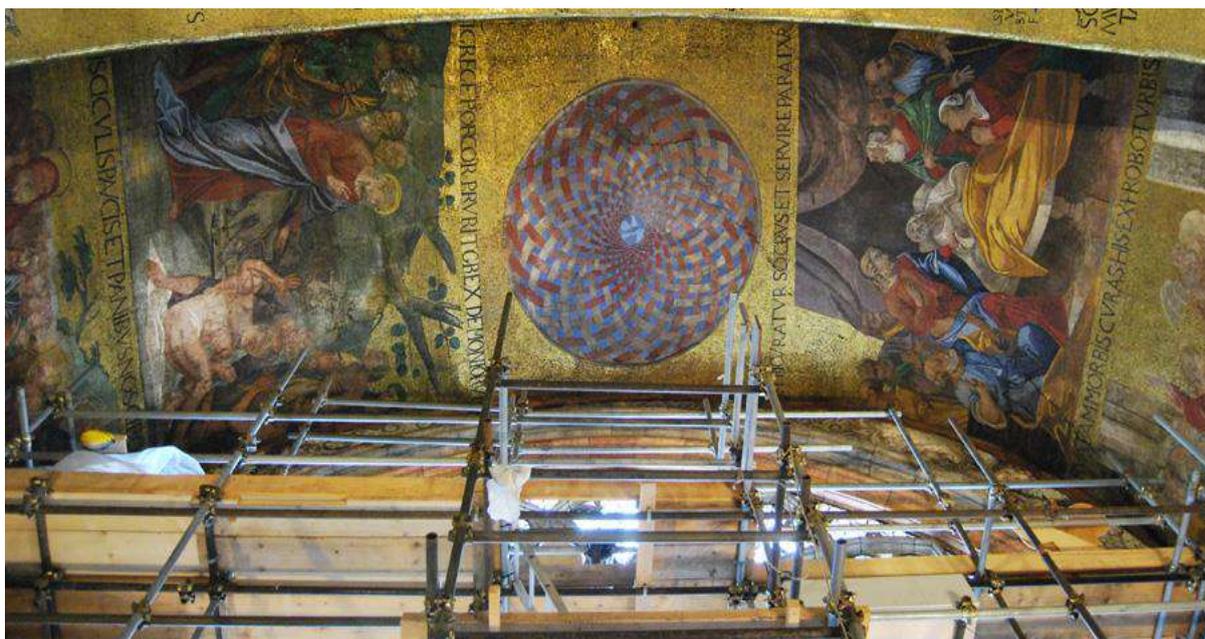
Una volta realizzato il consolidamento strutturale della grande volta a botte (descritto nella Scheda B4), verrà affrontato il consolidamento e restauro del mosaico, che soffre di gravi distacchi diffusi sulle intere superfici.

Figura 2 – La volta mosaicata e i ponteggi montati per l'ispezione ravvicinata delle condizioni del mosaico.

È previsto un intervento di consolidamento *in situ*, da praticarsi con iniezioni di malte di calce aerea e polveri di marmo, accompagnato dalla pulitura delle superfici mosaiccate.

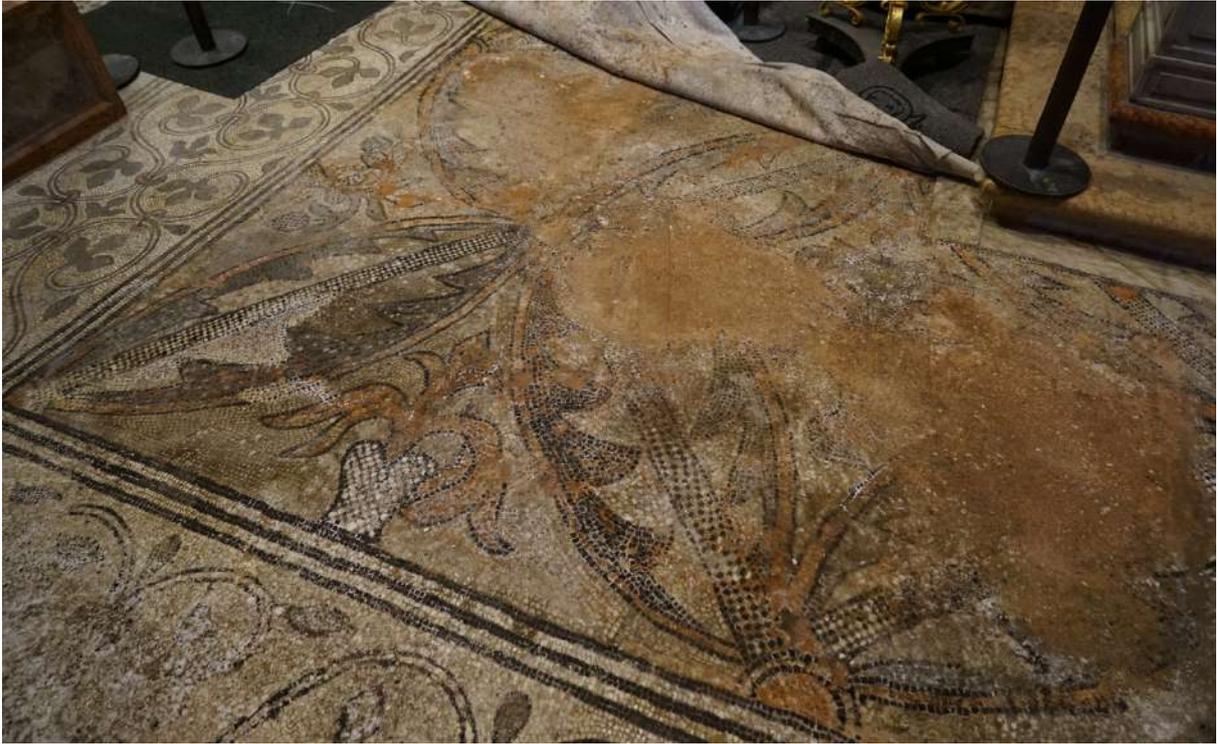
Figura 2 – Un tratto della pavimentazione tessulare dell'altare del Santissimo, liberata dai tessuti protettivi.

Il delicato e impegnativo restauro che comporterà il distacco, la ripulitura operata sul rovescio, la desalinizzazione dei materiali marmorei e la ricollocazione delle superfici musive e di alcune aree di contorno in *opus sectile*.

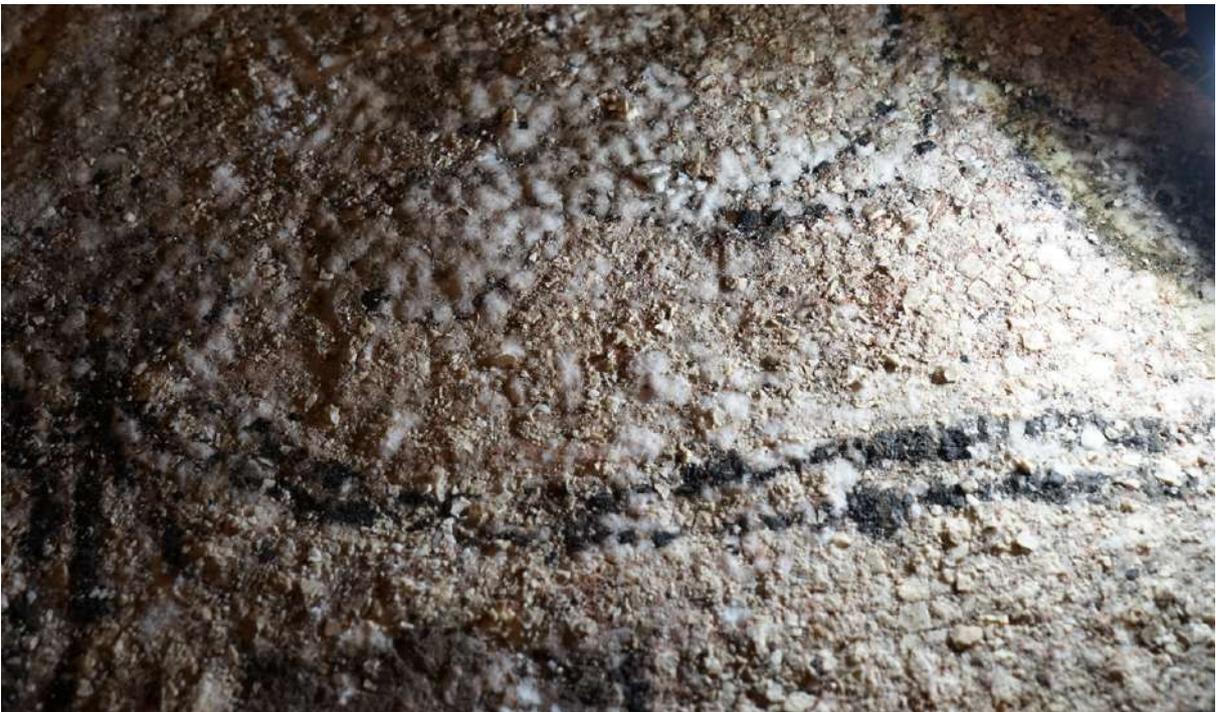
Figura 3 – Formazioni saline su un tratto della pavimentazione.

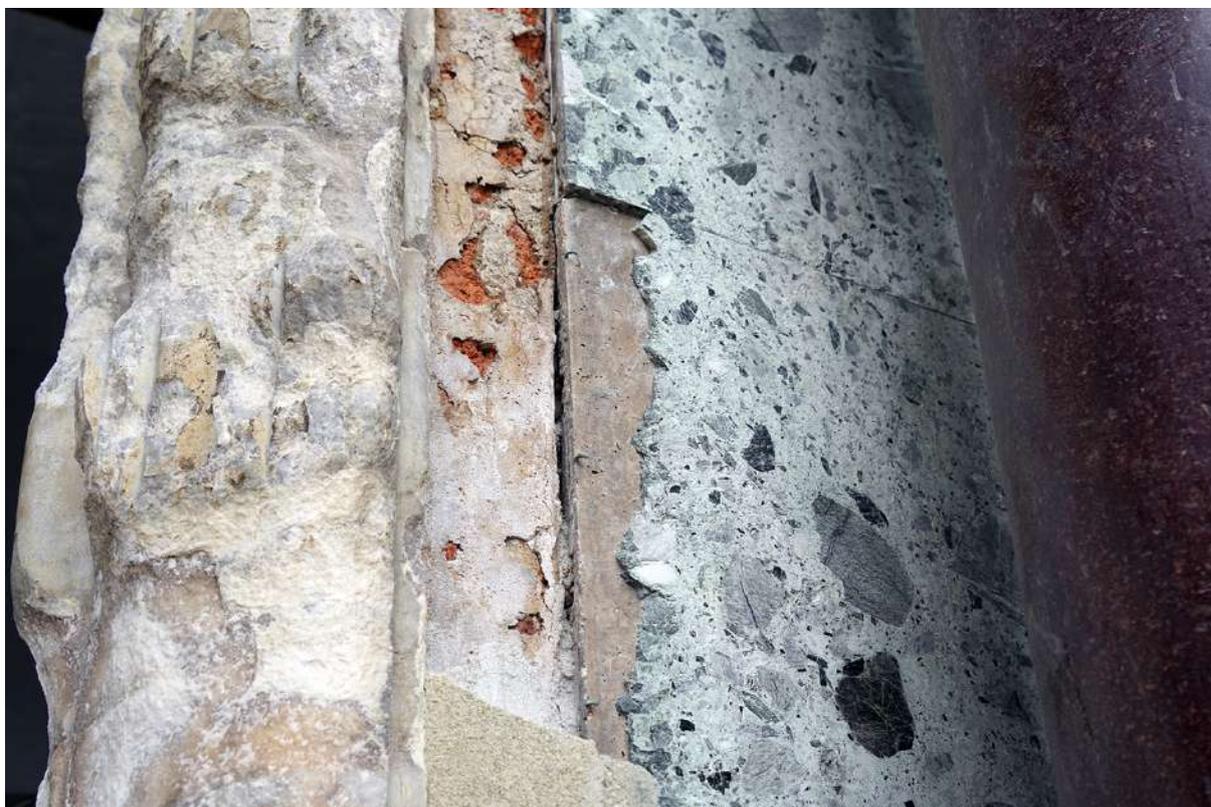
Figura 8 – Perdite di rivestimenti di Marmo Proconnesio e di Verde Antico.

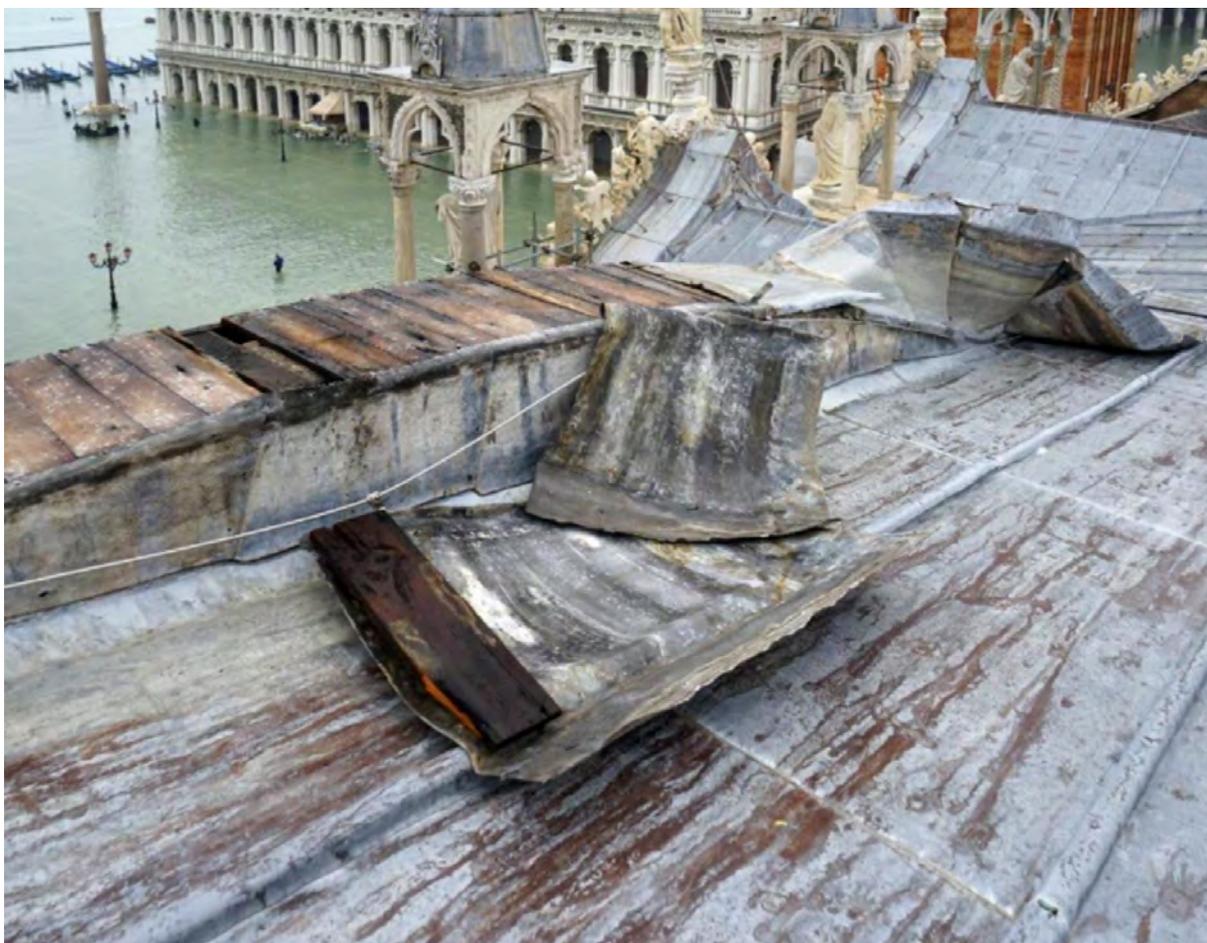
Figura 1 –Lastre plumbee del tetto sollevate (in secondo piano) o strappate dal maltempo del 12 novembre 2019. In primo piano una lastra, rovesciata, che ha trascinato con sé un tratto del tavolato sottostante.

Nella stessa notte della grande *acqua alta* del 12 novembre 2019 il forte vento ha provocato molti danni ai tetti della Basilica marciana, rovesciando e strappando dalla loro posizione una ventina di lastre di piombo, soprattutto sulle falde di copertura poste nelle aree est e sud, direttamente esposte ai venti di scirocco e di bora provenienti da quelle direzioni.

Prontamente tamponati nei giorni successivi, i danneggiamenti subiti hanno tuttavia evidenziato una condizione diffusa di degrado del sottostante tavolato ligneo, talora accompagnato da gravi marcescenze dell'orditura interna, che impongono l'avvio di un'operazione di ripasso di ampi tratti delle coperture della chiesa.

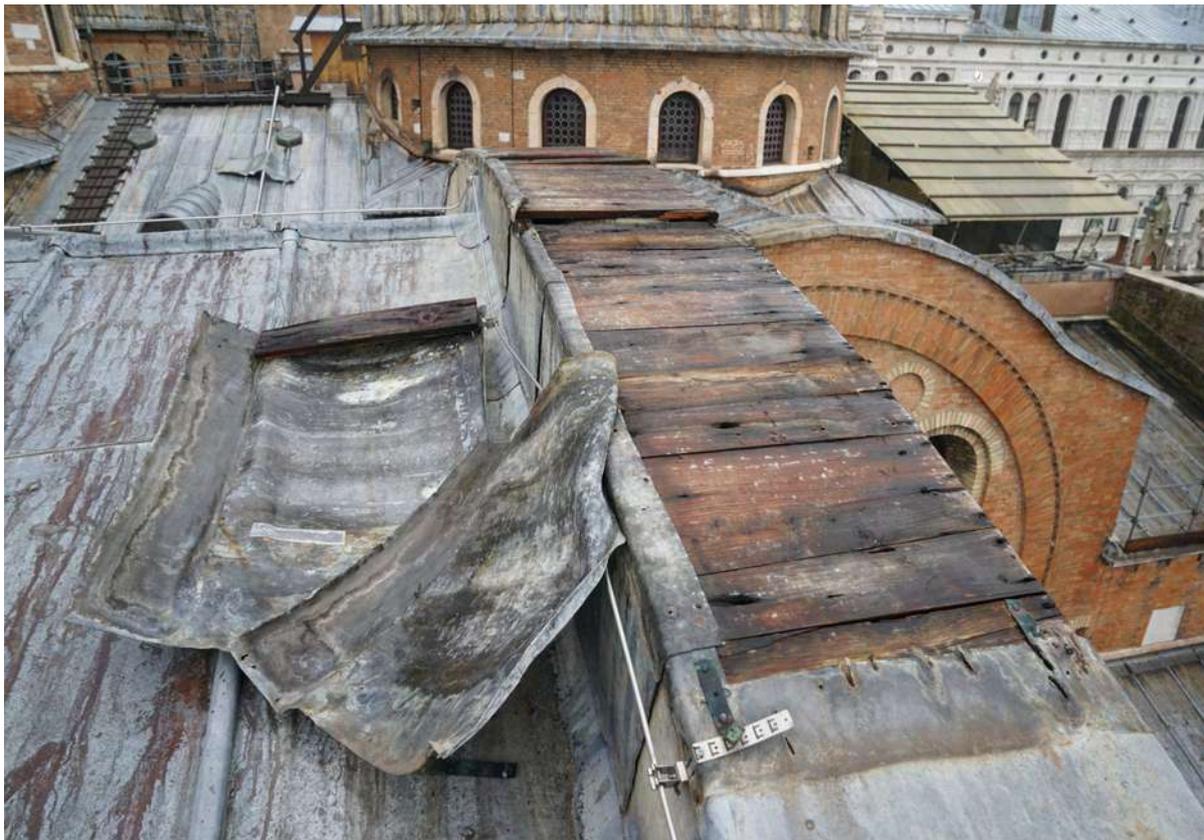
Figura 2 – Lastre plumbee divelte dalla copertura.

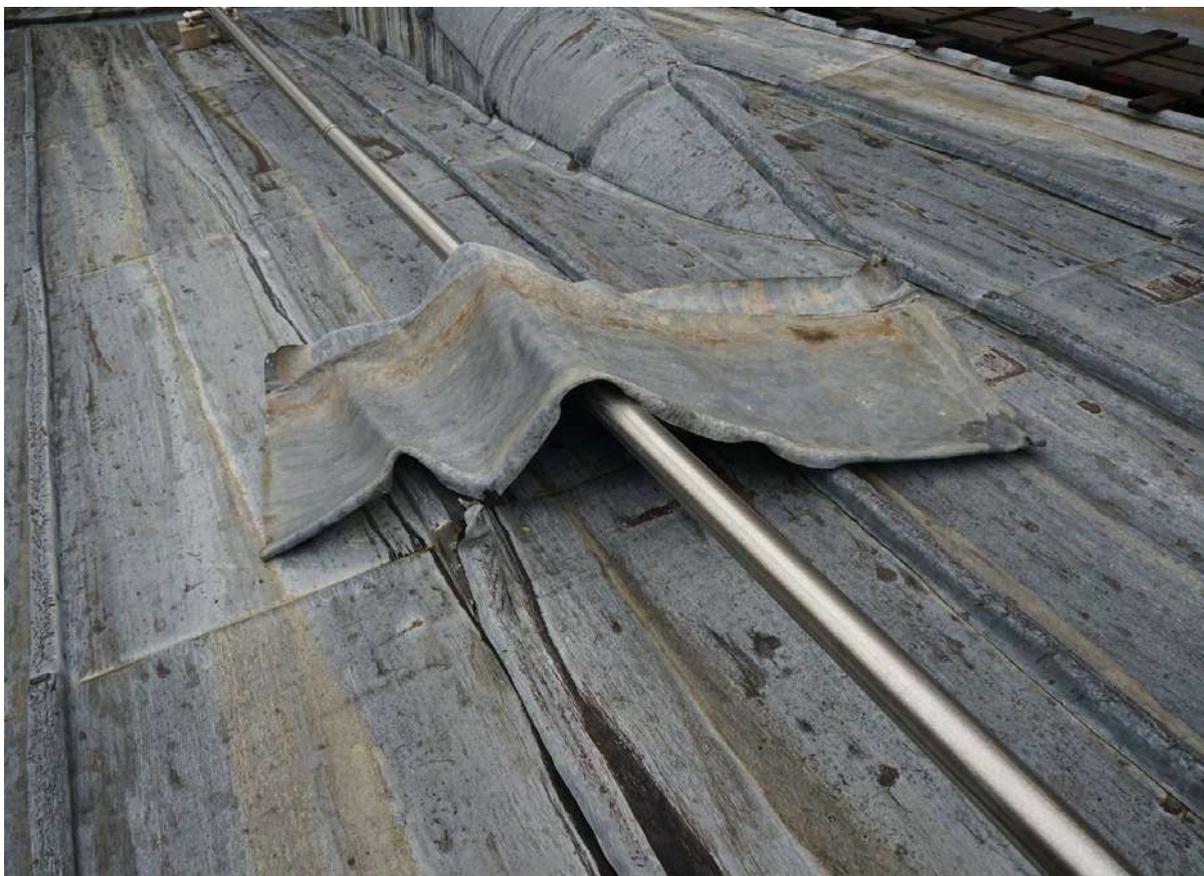
Figura 3 – Una lastra strappata e trasportata altrove dal vento.

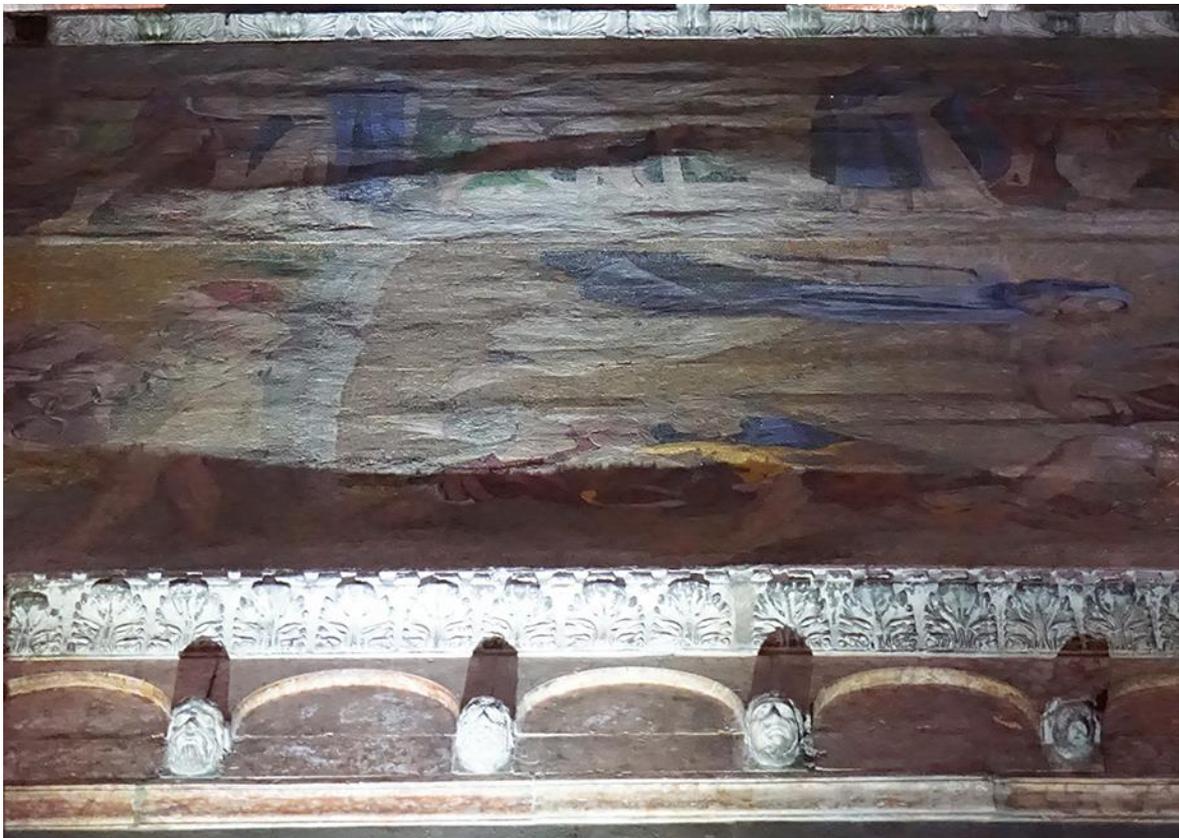
Figura 8 – I gravi distacchi delle superfici mosaicate, messe in evidenza dalla luce radente.

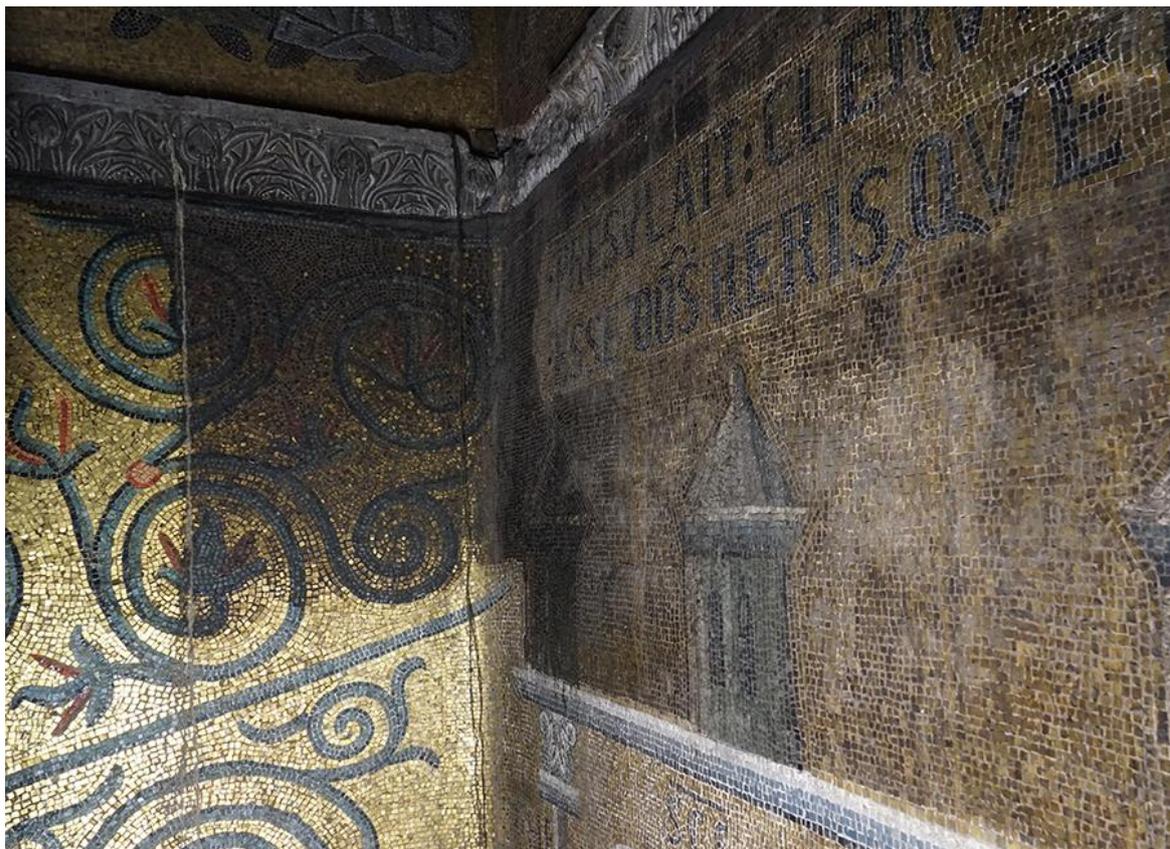
Figura 11 – Un tratto dei mosaici con le Storie di San Marco, a destra in parte pulito (forse negli anni '70 del Novecento).

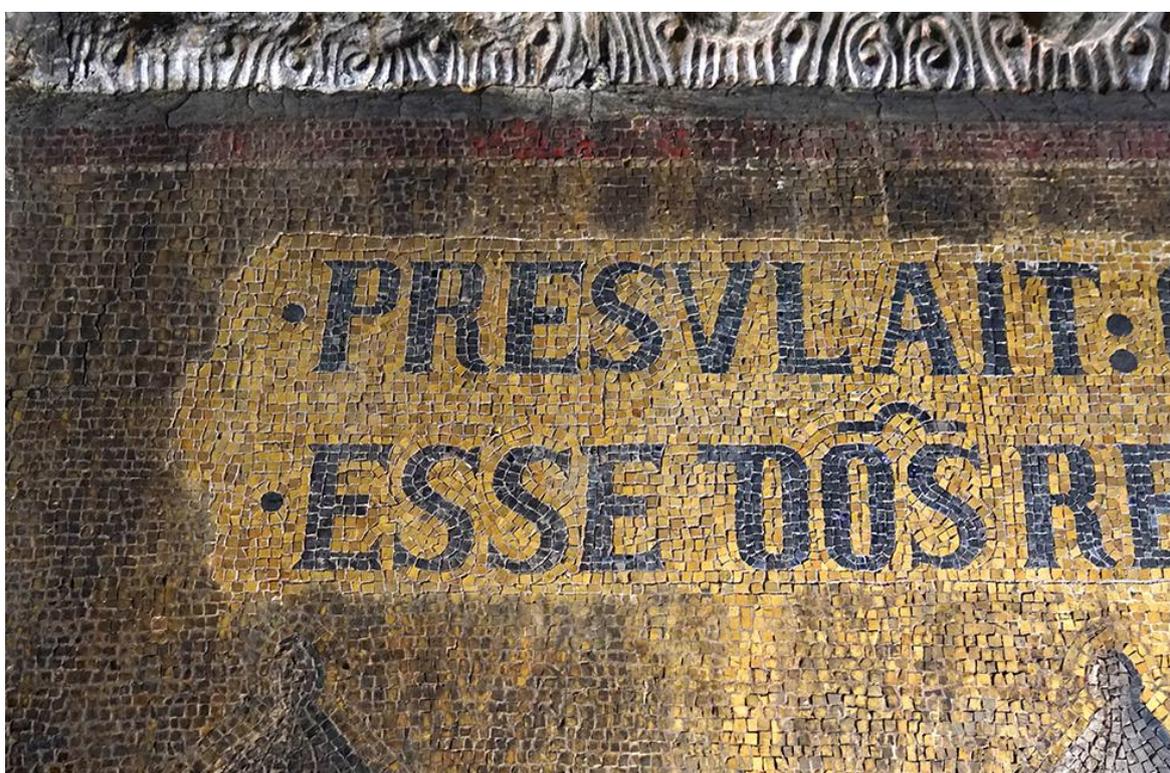
Figura 12 – Dettaglio di un tratto dei mosaici, con area di pulitura (forse realizzata negli anni '70 del Novecento).

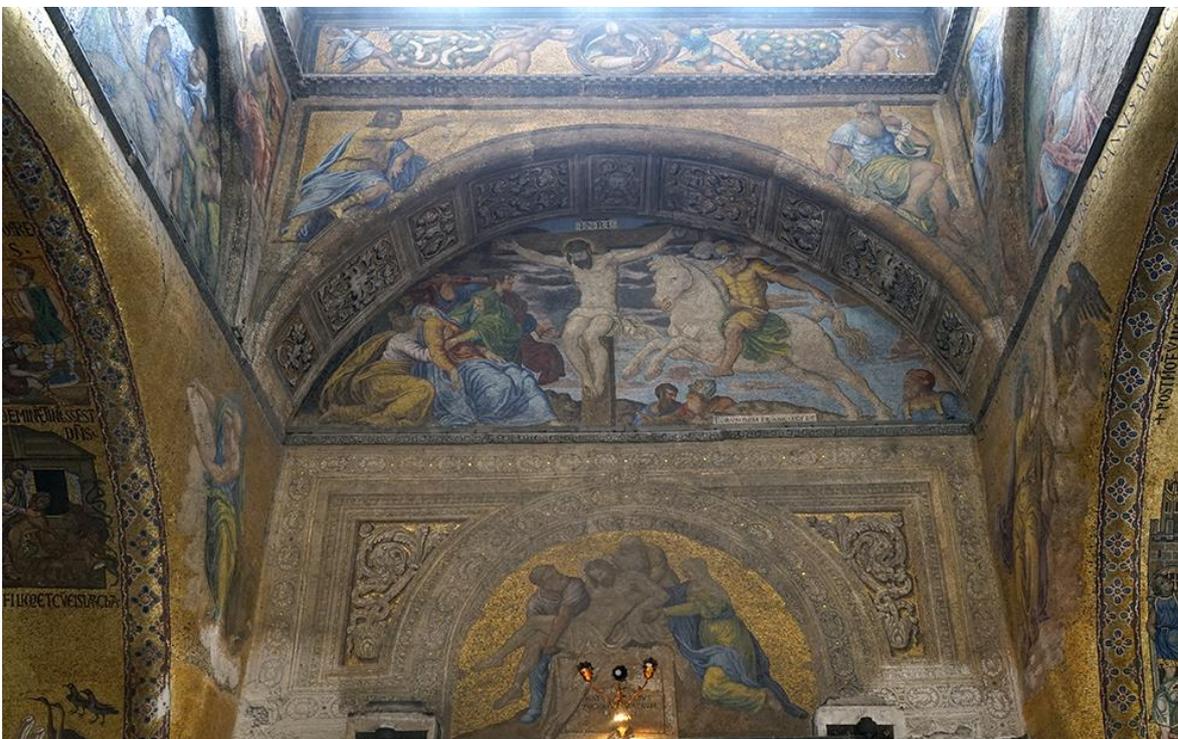
Figura 14 – I mosaici del Pozzo; parete di controfacciata con la Crocifissione e la Deposizione.

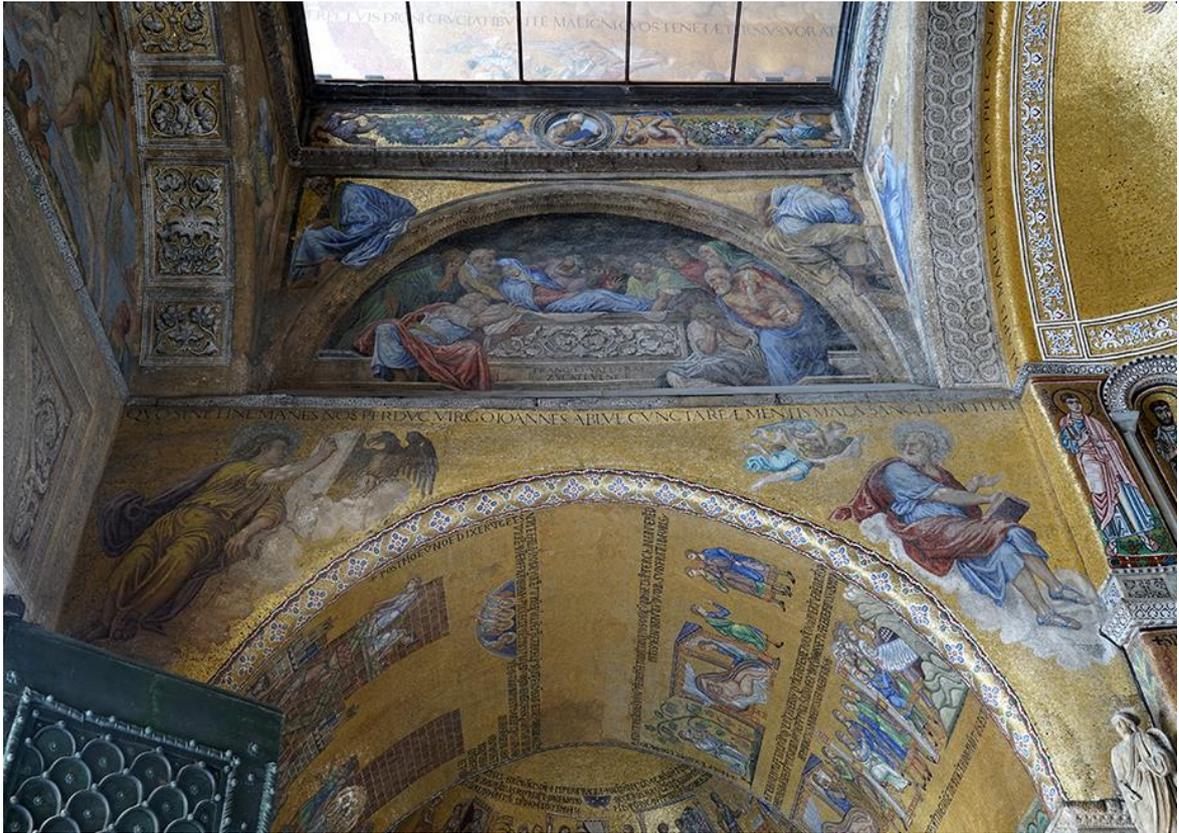
Figura 15 – I mosaici del Pozzo; parete est.

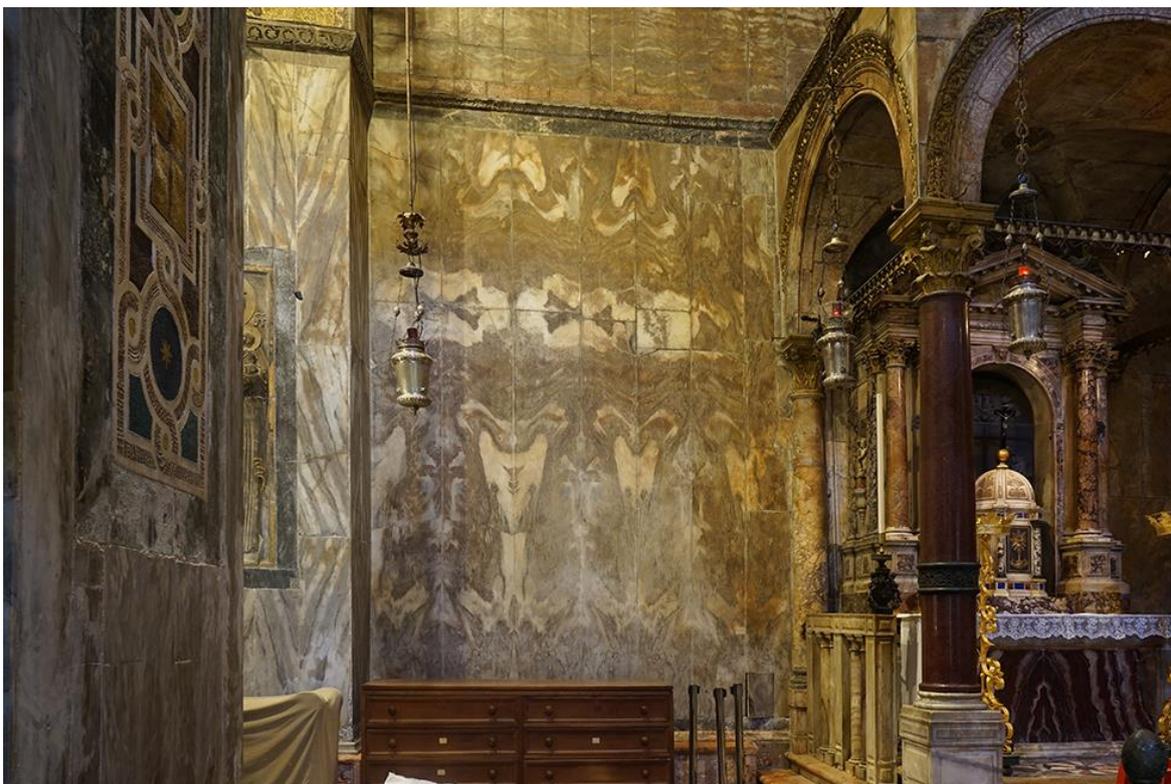
Figura 17 – Le lastre di rivestimento sul lato sinistro dell'Altare, di Marmo Proconnesio.

D5 – RIVESTIMENTI MARMOREI ALTARE DEL SANTISSIMO

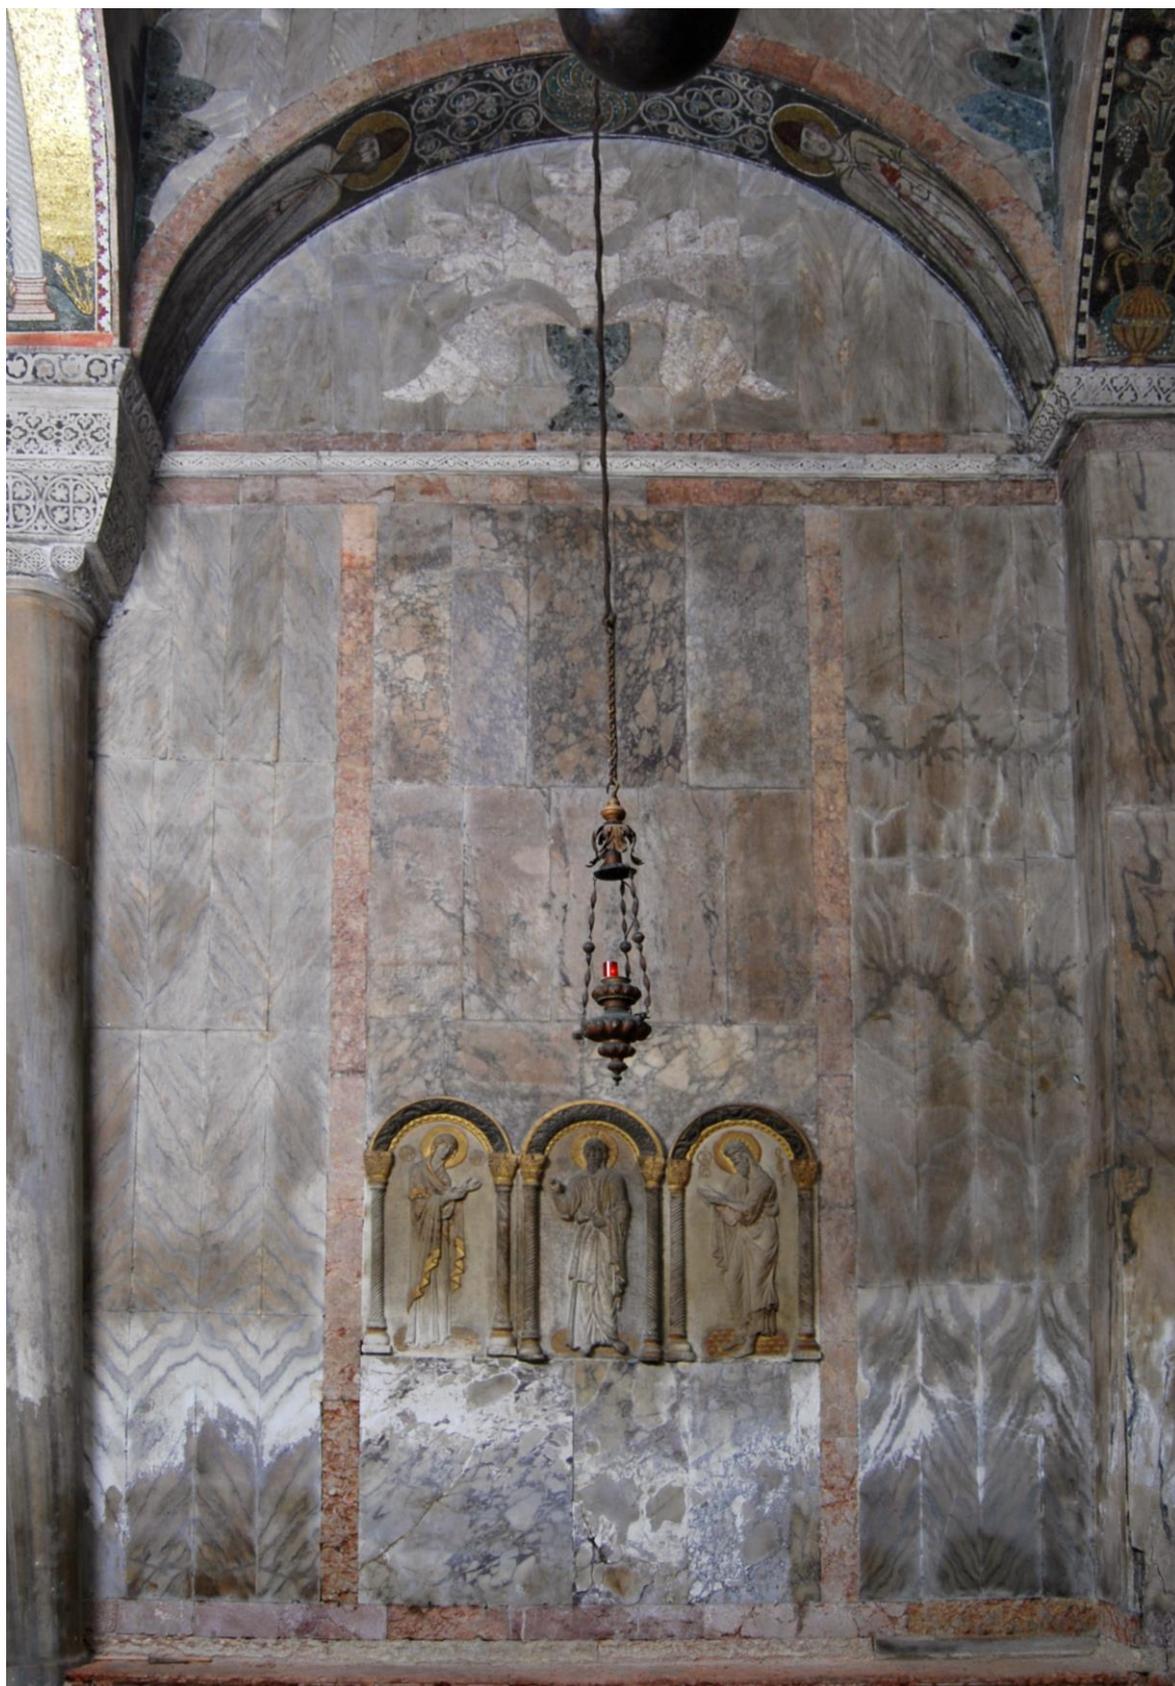
Figura 20 – La parete della prima campata della navata destra della Basilica.

D7 – RIVESTIMENTI MARMOREI PRIMA CAMPATA NAVATA DESTRA

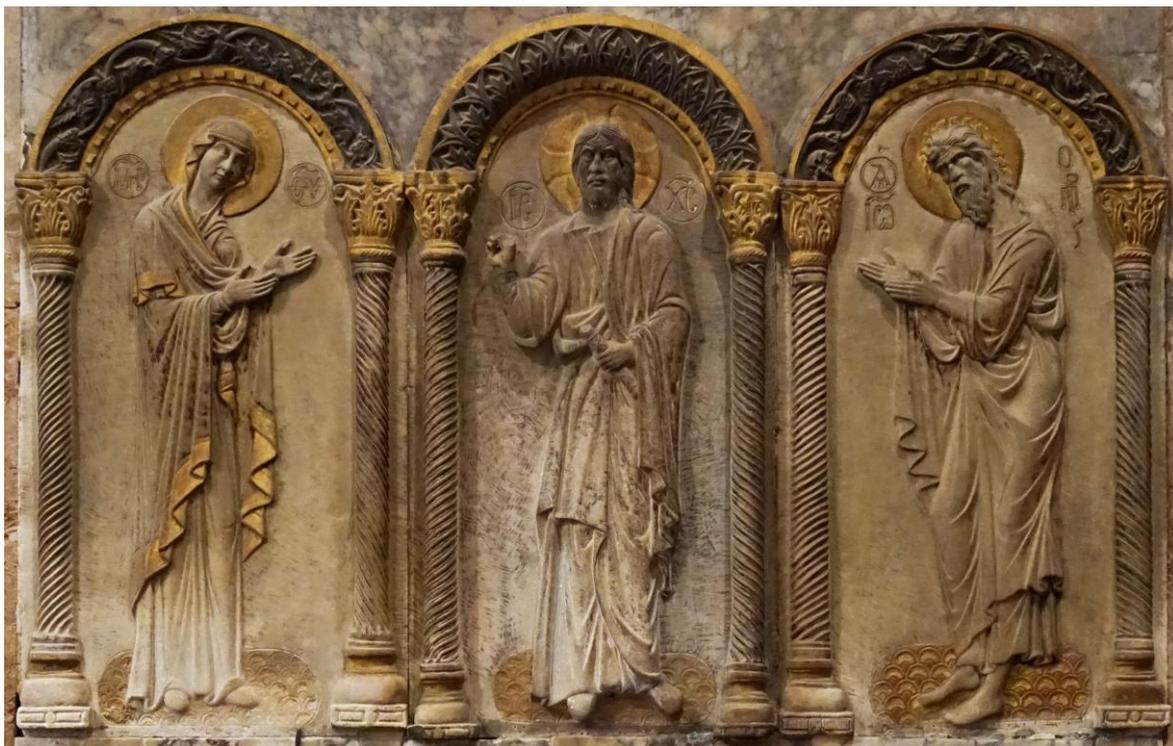
Figura 21 – I rilievi del trittico medievale.

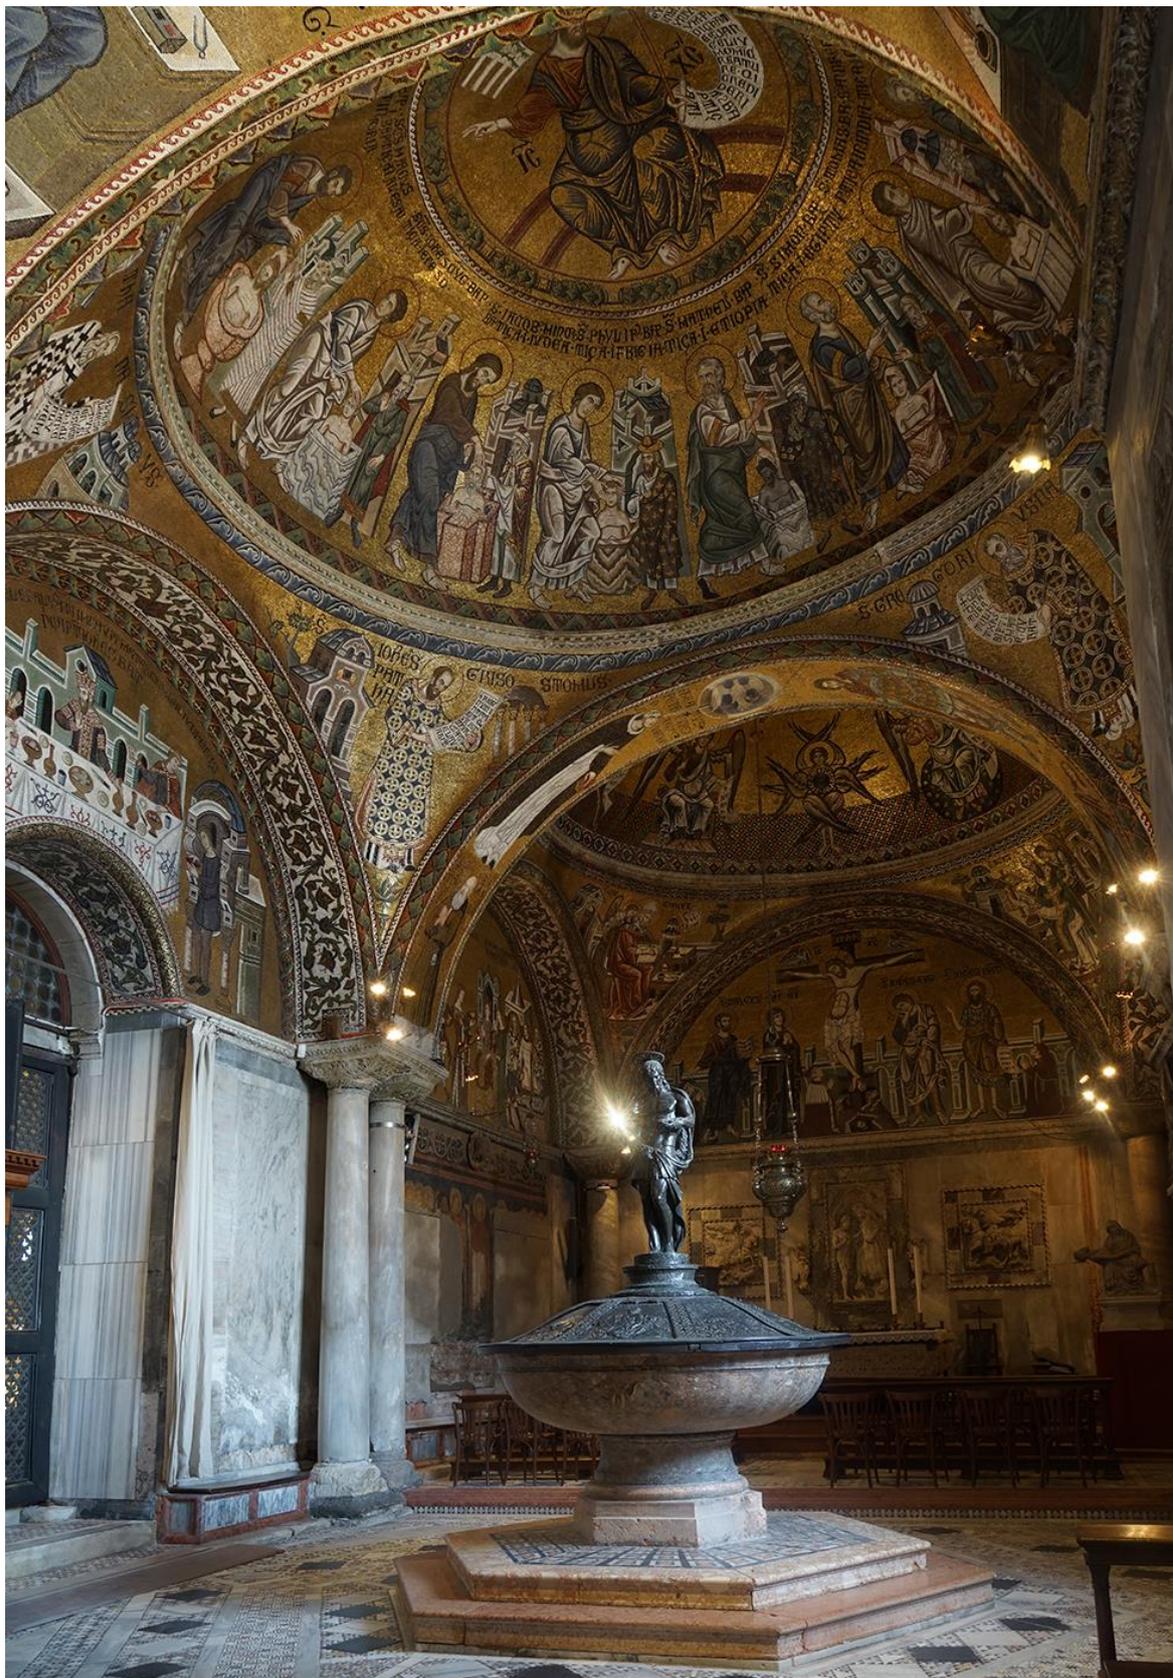
Figura 23 – Il Battistero di San Marco.

D8 – RIVESTIMENTI MARMOREI DEL BATTISTERO

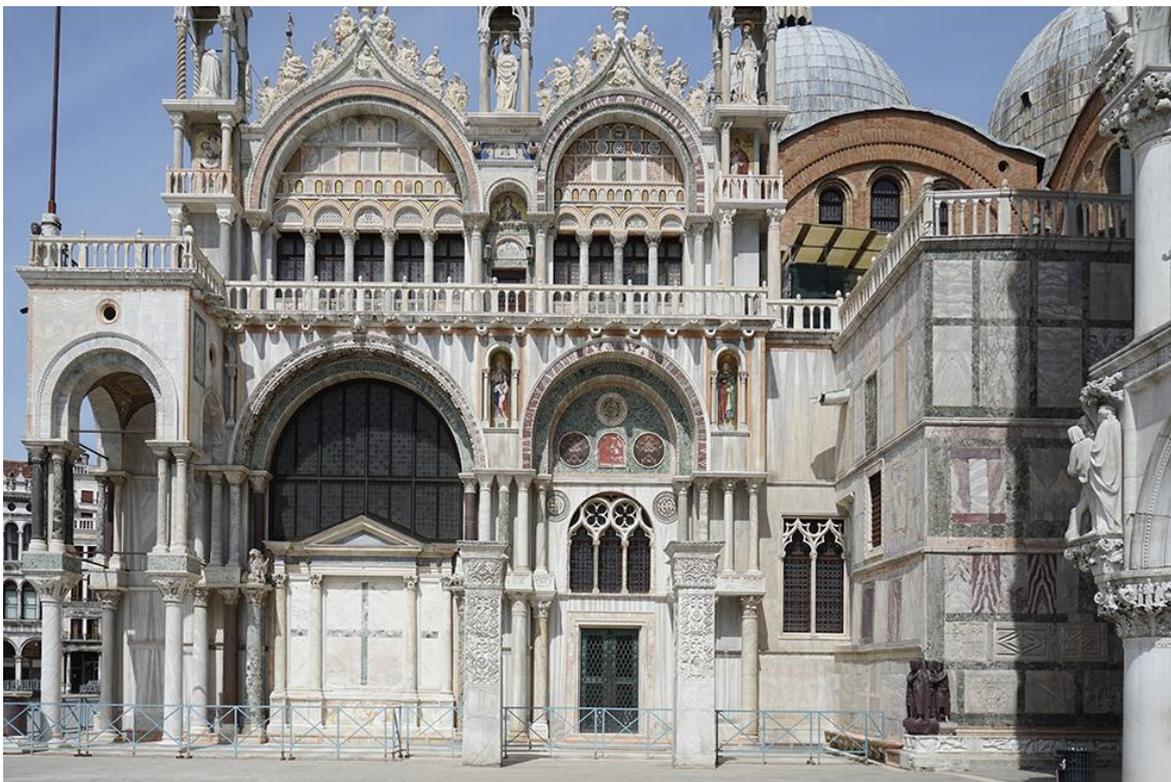
Figura 26 – La facciata a sud della Basilica marciana, su Piazzetta San Marco.

D9 – RIVESTIMENTI MARMOREI BASAMENTO FACCIATA SUD

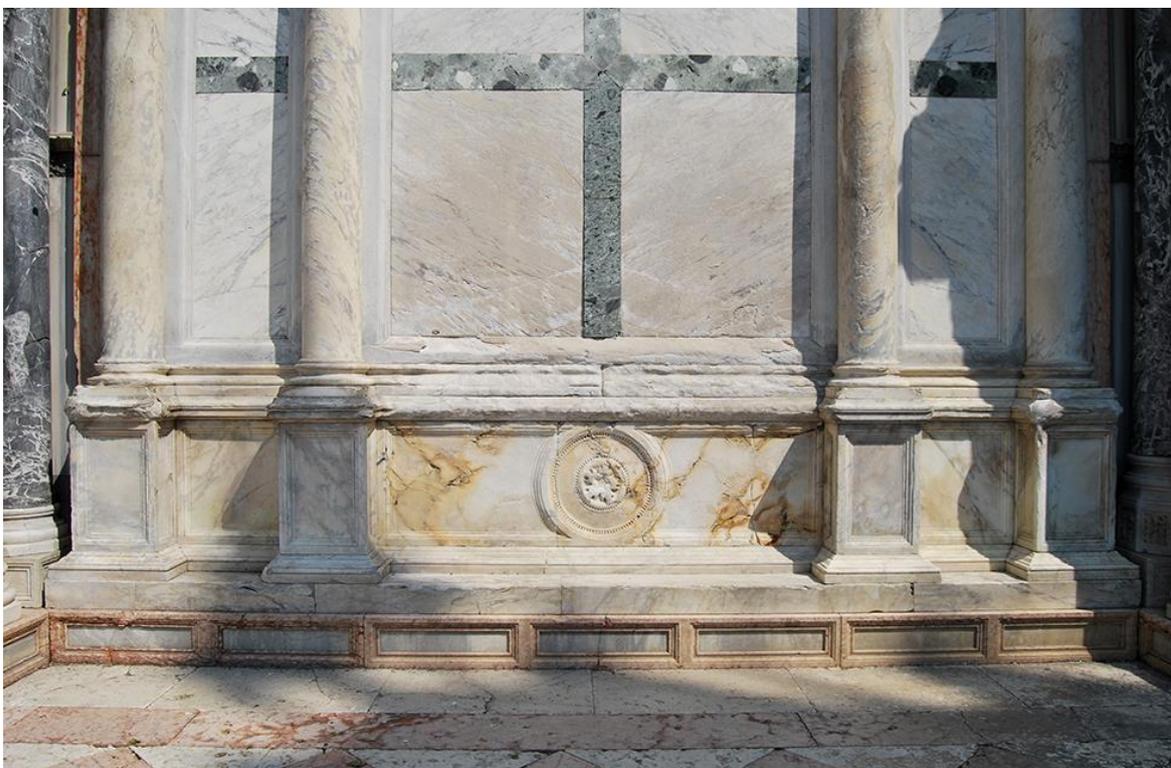
Figura 27 – La facciata a sud della Basilica marciana, su Piazzetta San Marco.

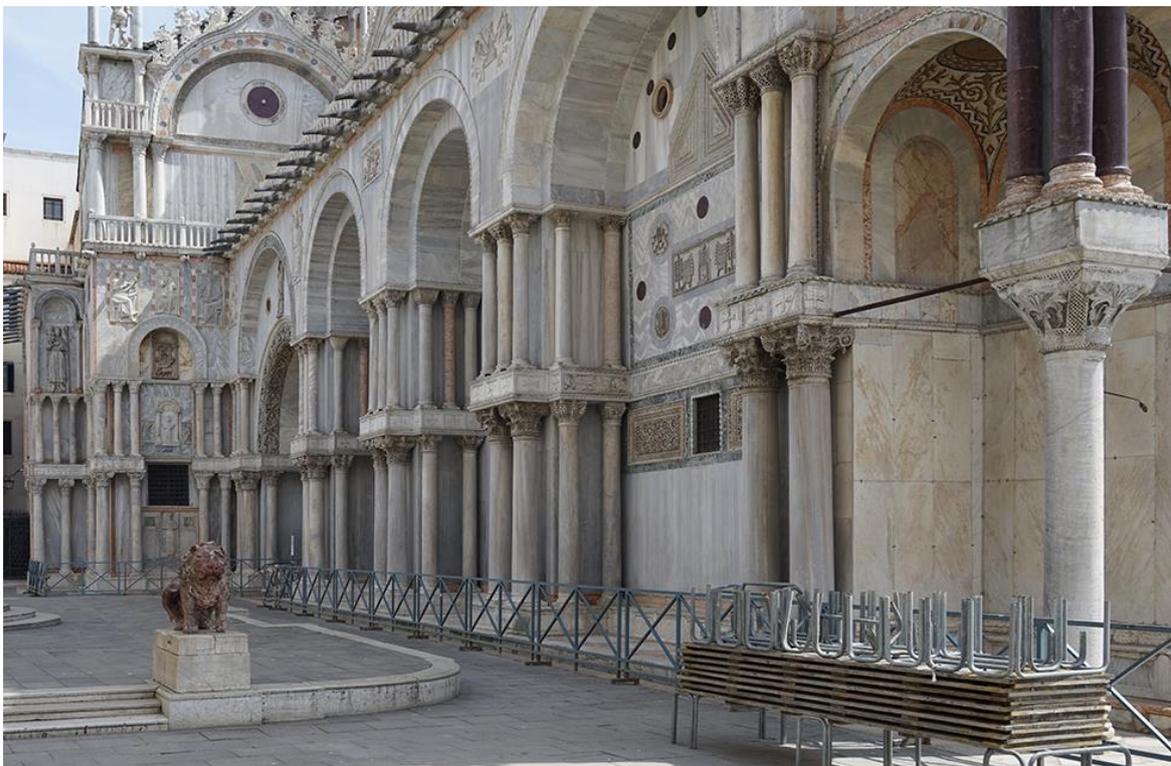
Figura 30 – La facciata a sud della Basilica marciana, su Piazzetta dei Leoncini.

D10 – RIVESTIMENTI MARMOREI BASAMENTO FACCIATA NORD

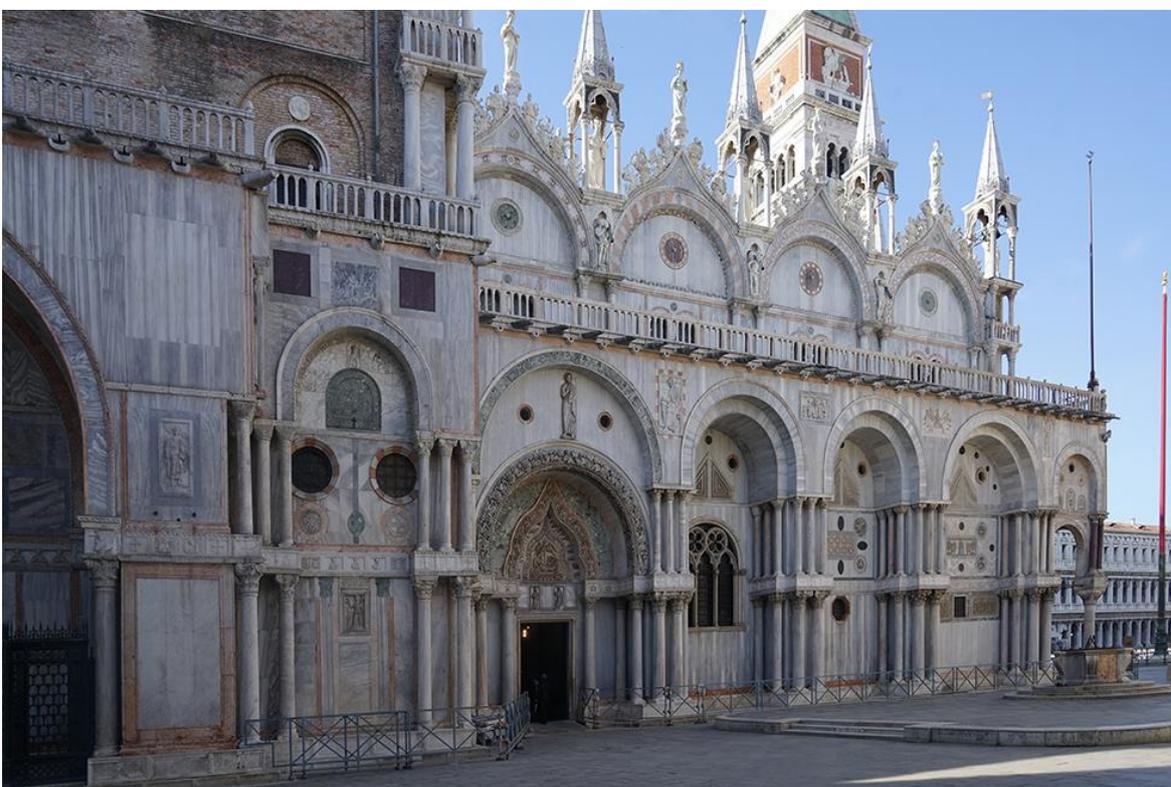
Figura 31 – La facciata a sud della Basilica marciana, su Piazzetta dei Leoncini.
