La Basilica di San Marco a Venezia. I danneggiamenti provocati dalle *acque alte* e le necessità d'intervento.

Il proto di San Marco
prof. arch. Mario Piana

Documentazione fotografica dei danni subiti dagli eventi eccezionali di marea del 29 ottobre 2018, del 12 novembre 2019 e dalle *acque alte*

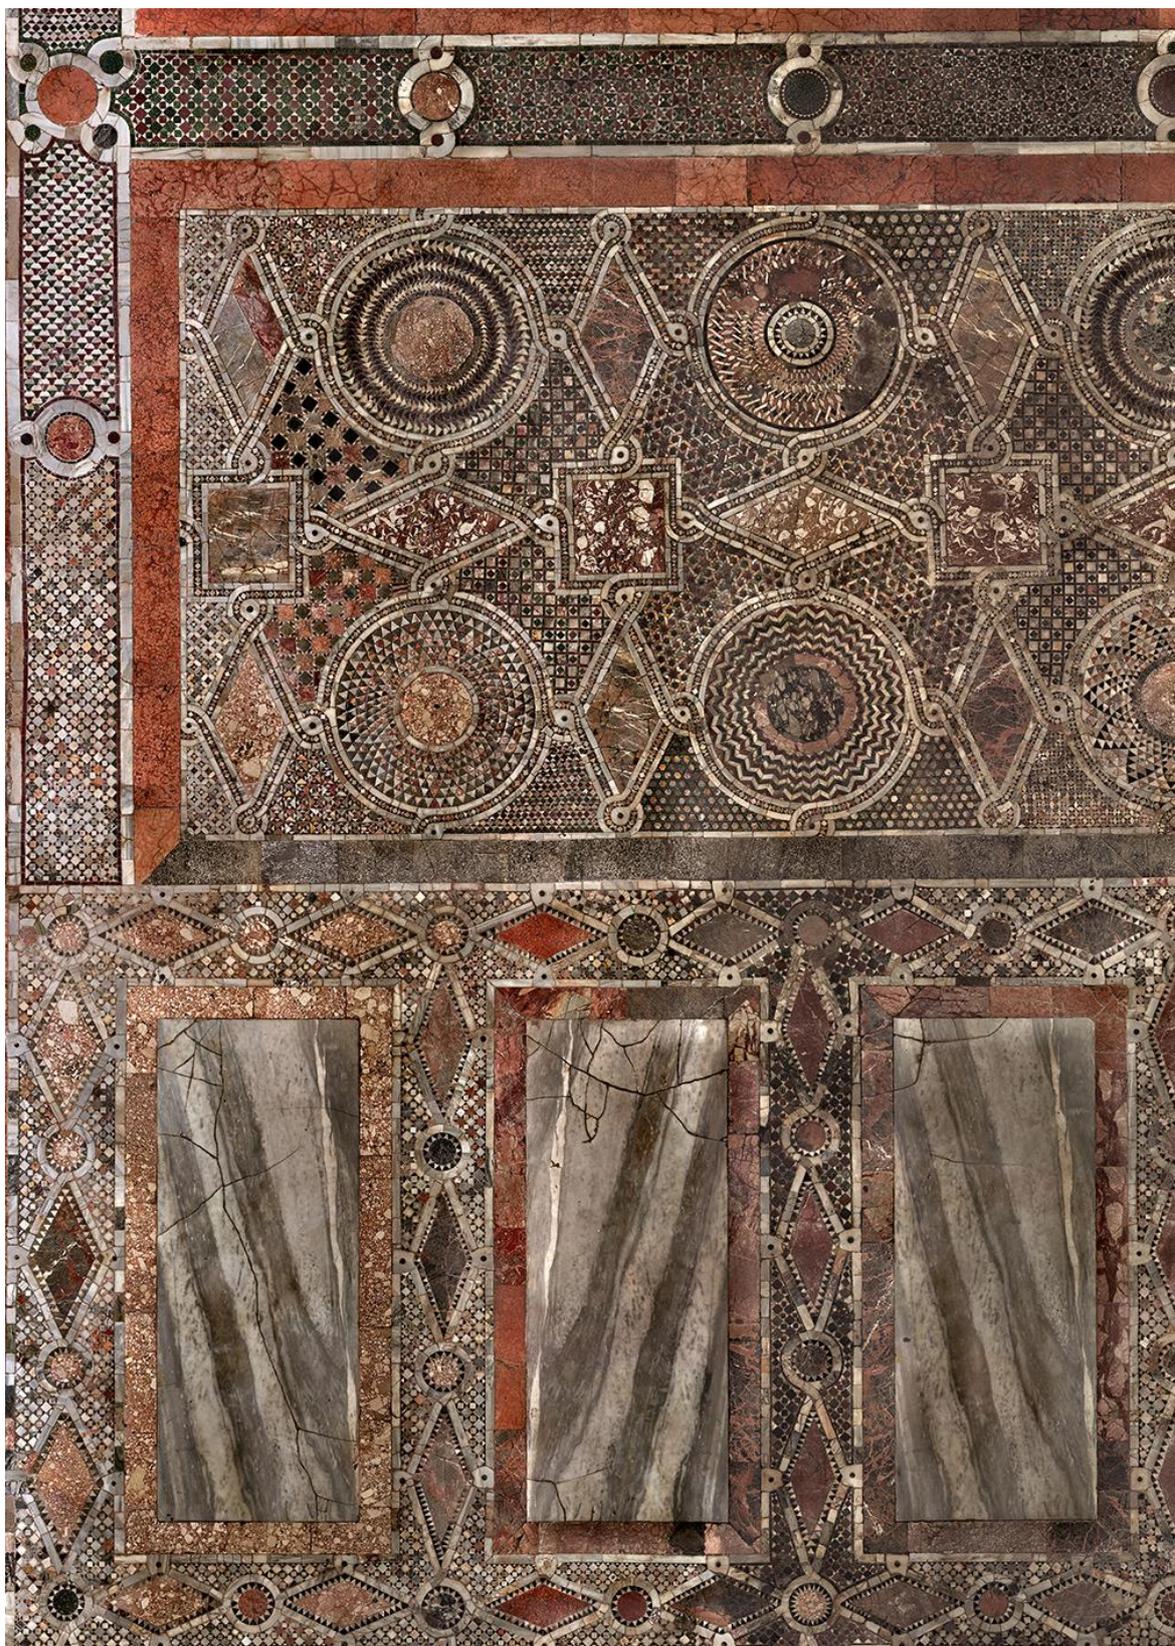
Figura 32 – Raddrizzamento fotografico (originale in scala 1:1) del pavimento tessulare della navata centrale di San Marco.

D11 – PAVIMENTAZIONE TESSULARE NAVATA CENTRALE

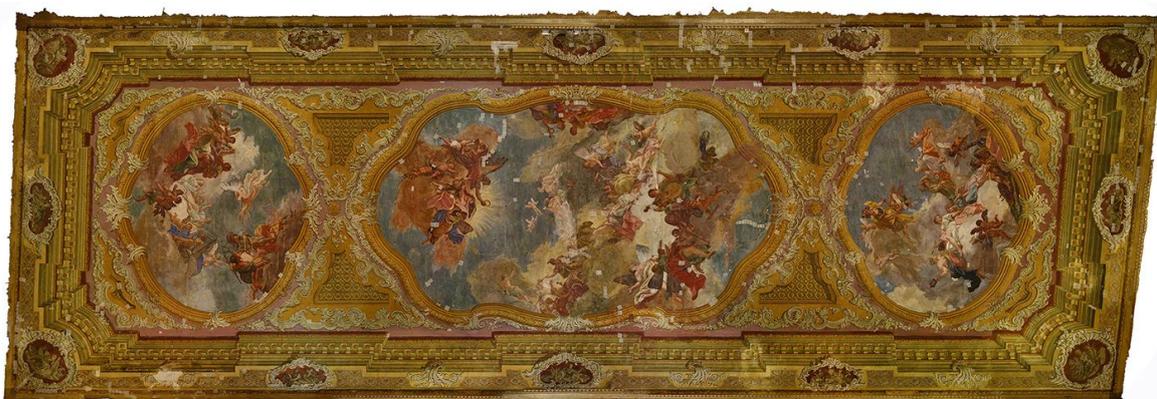
Figura 36 – fotoraddrizzamento del soffitto settecentesco affrescato della Sala dei Banchetti.

D12 – SOFFITTO AFFRESCATO SALA DEI BANCHETTI

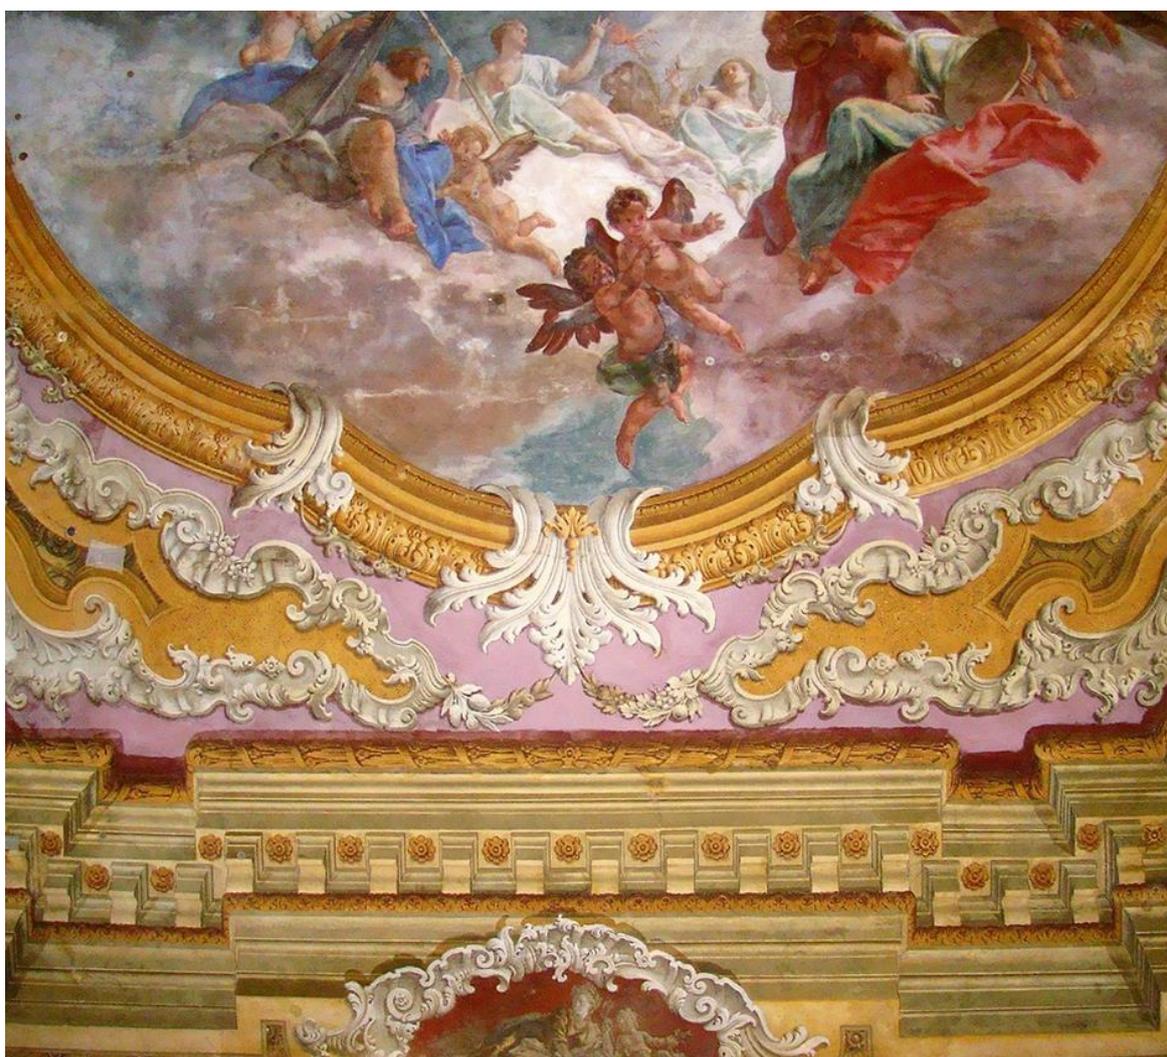
Figura 37 – Un tratto di soffitto affrescato e di cornice.

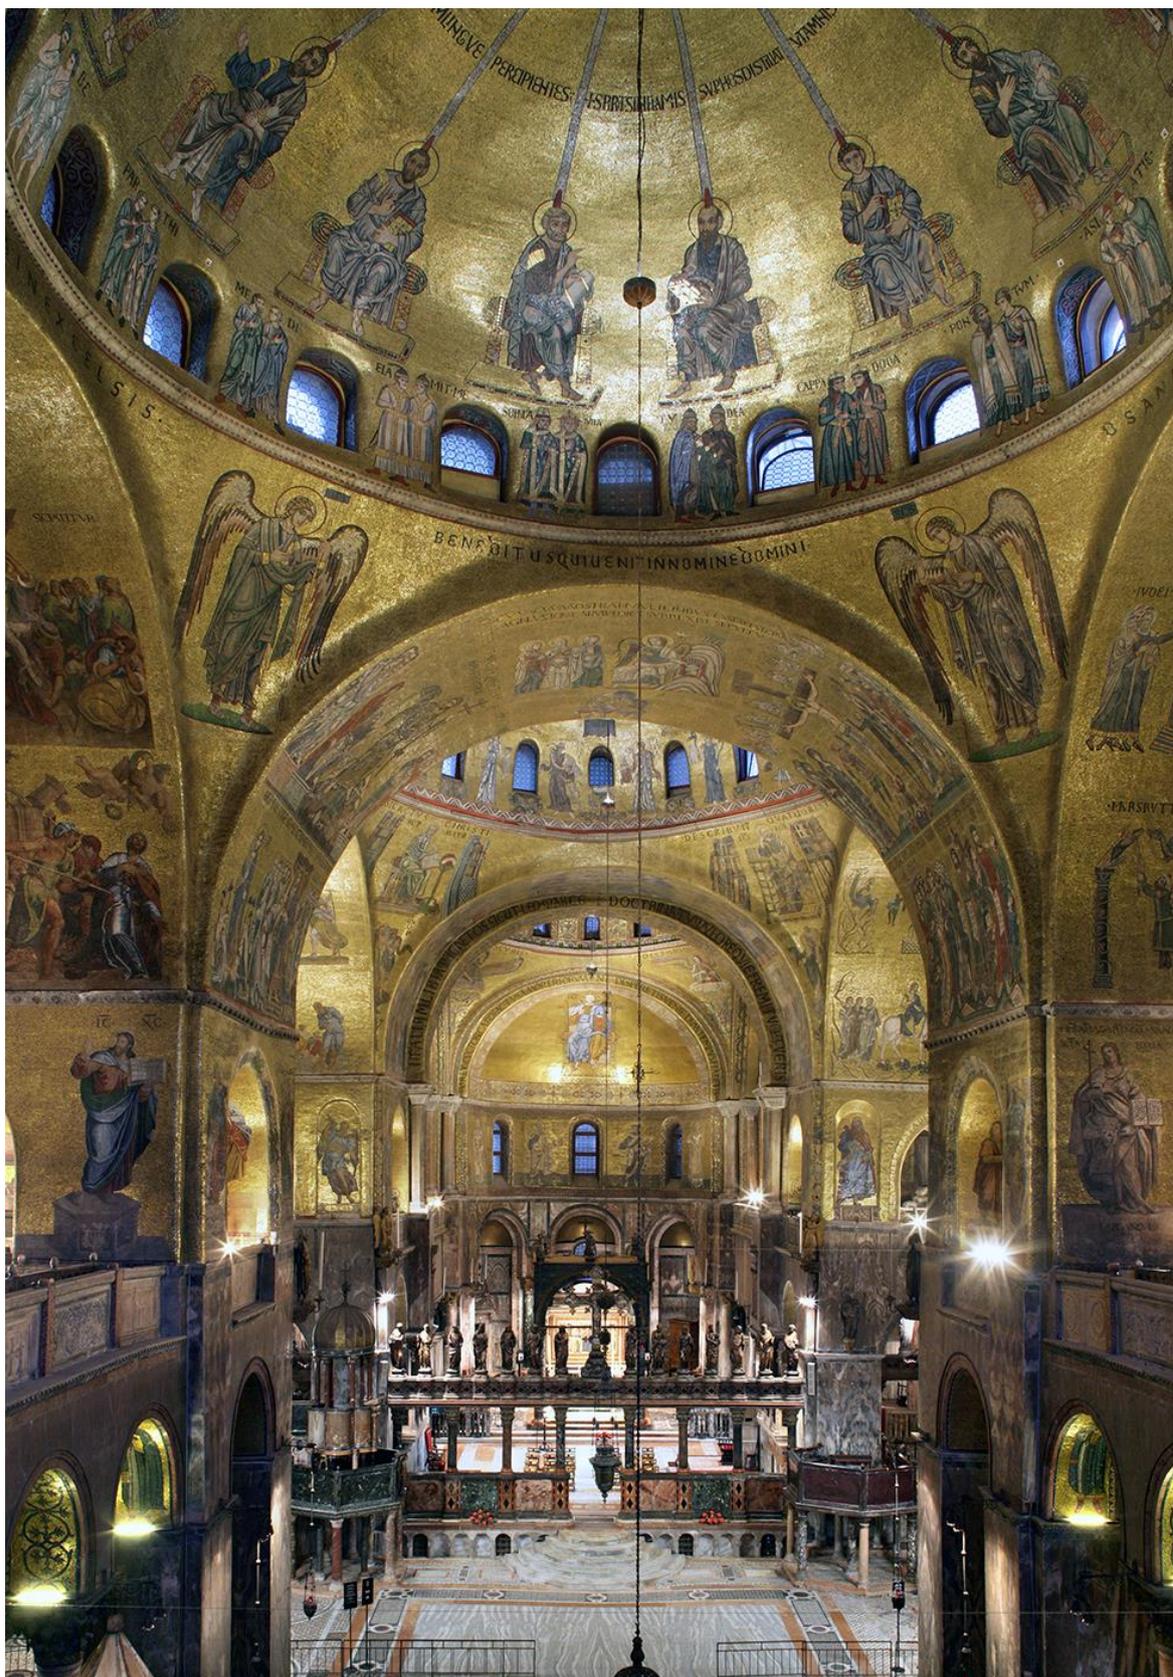
Figura 39 – L'attuale impianto di illuminazione, da rinnovare con luci LED.

D13 – RINNOVO IMPIANTO DI ILLUMINAZIONE INTERNA

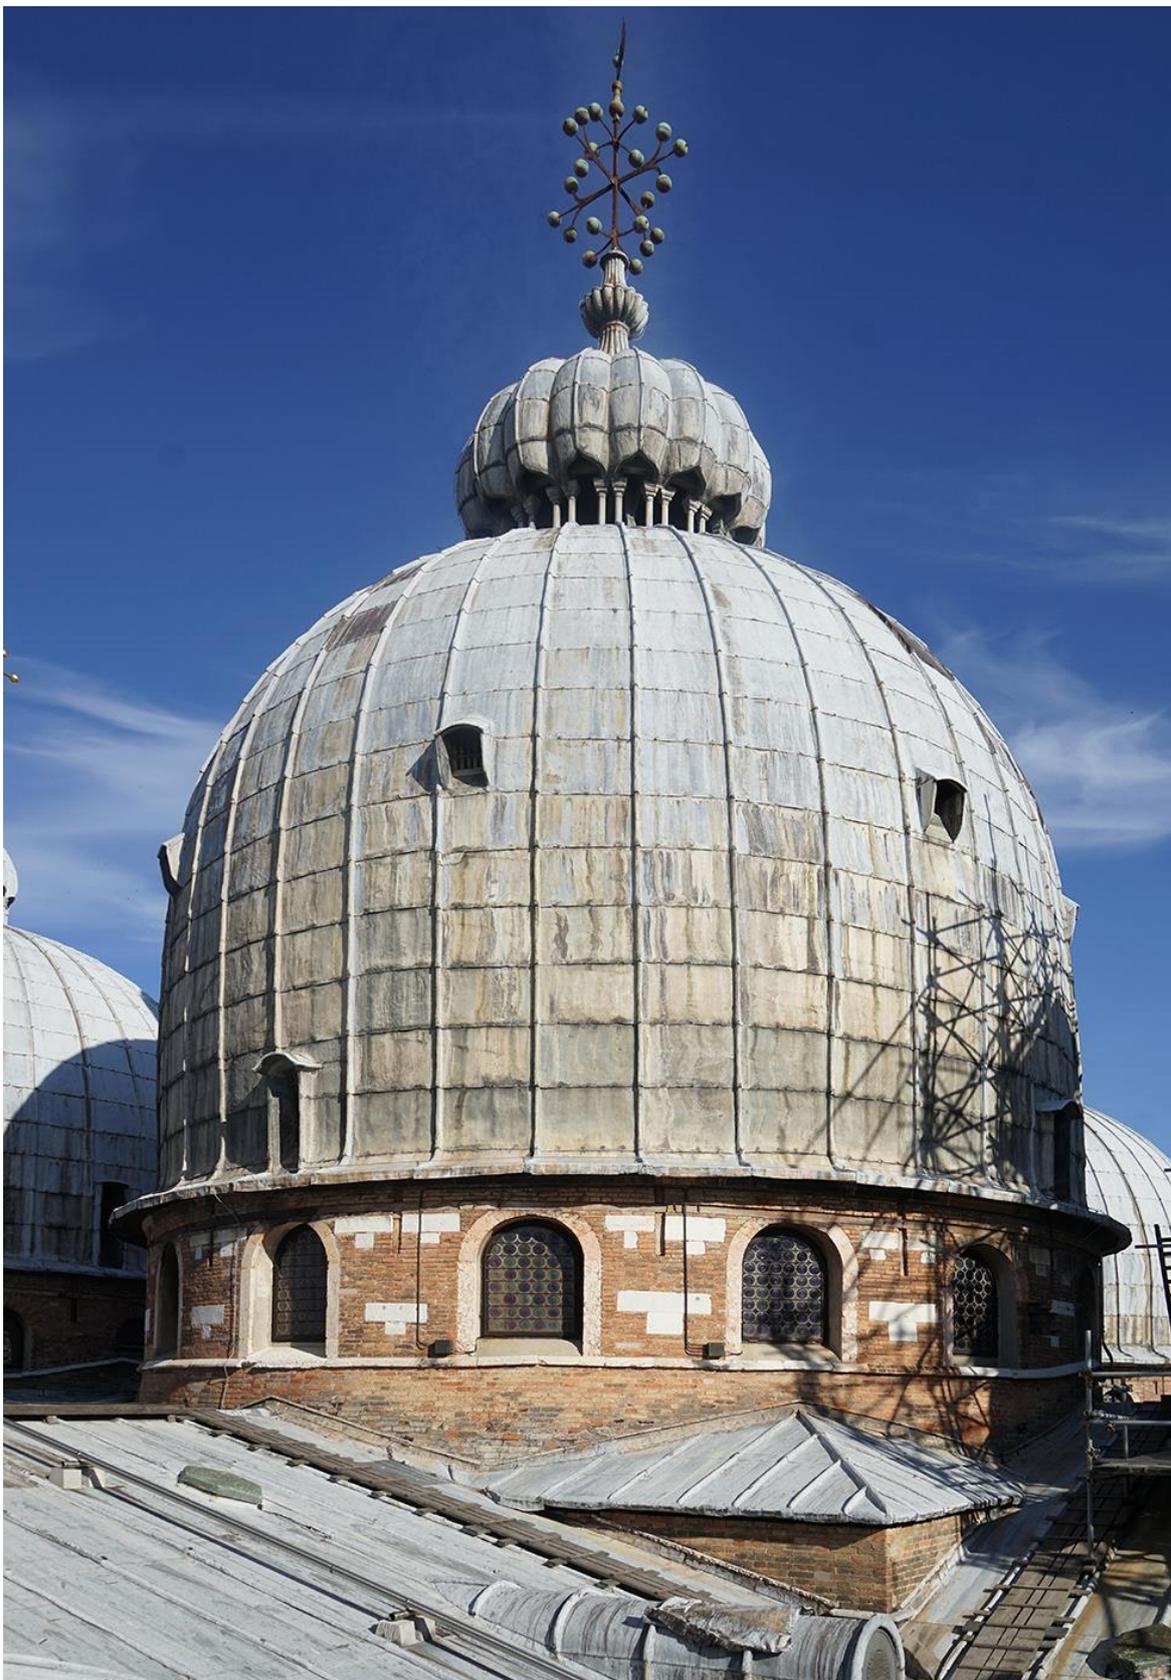
Figura 40 – La cupola dell'Ascensione, collocata al centro della Basilica

D14 – RIPASSO CUPOLA LIGNEA DELL'ASCENSIONE

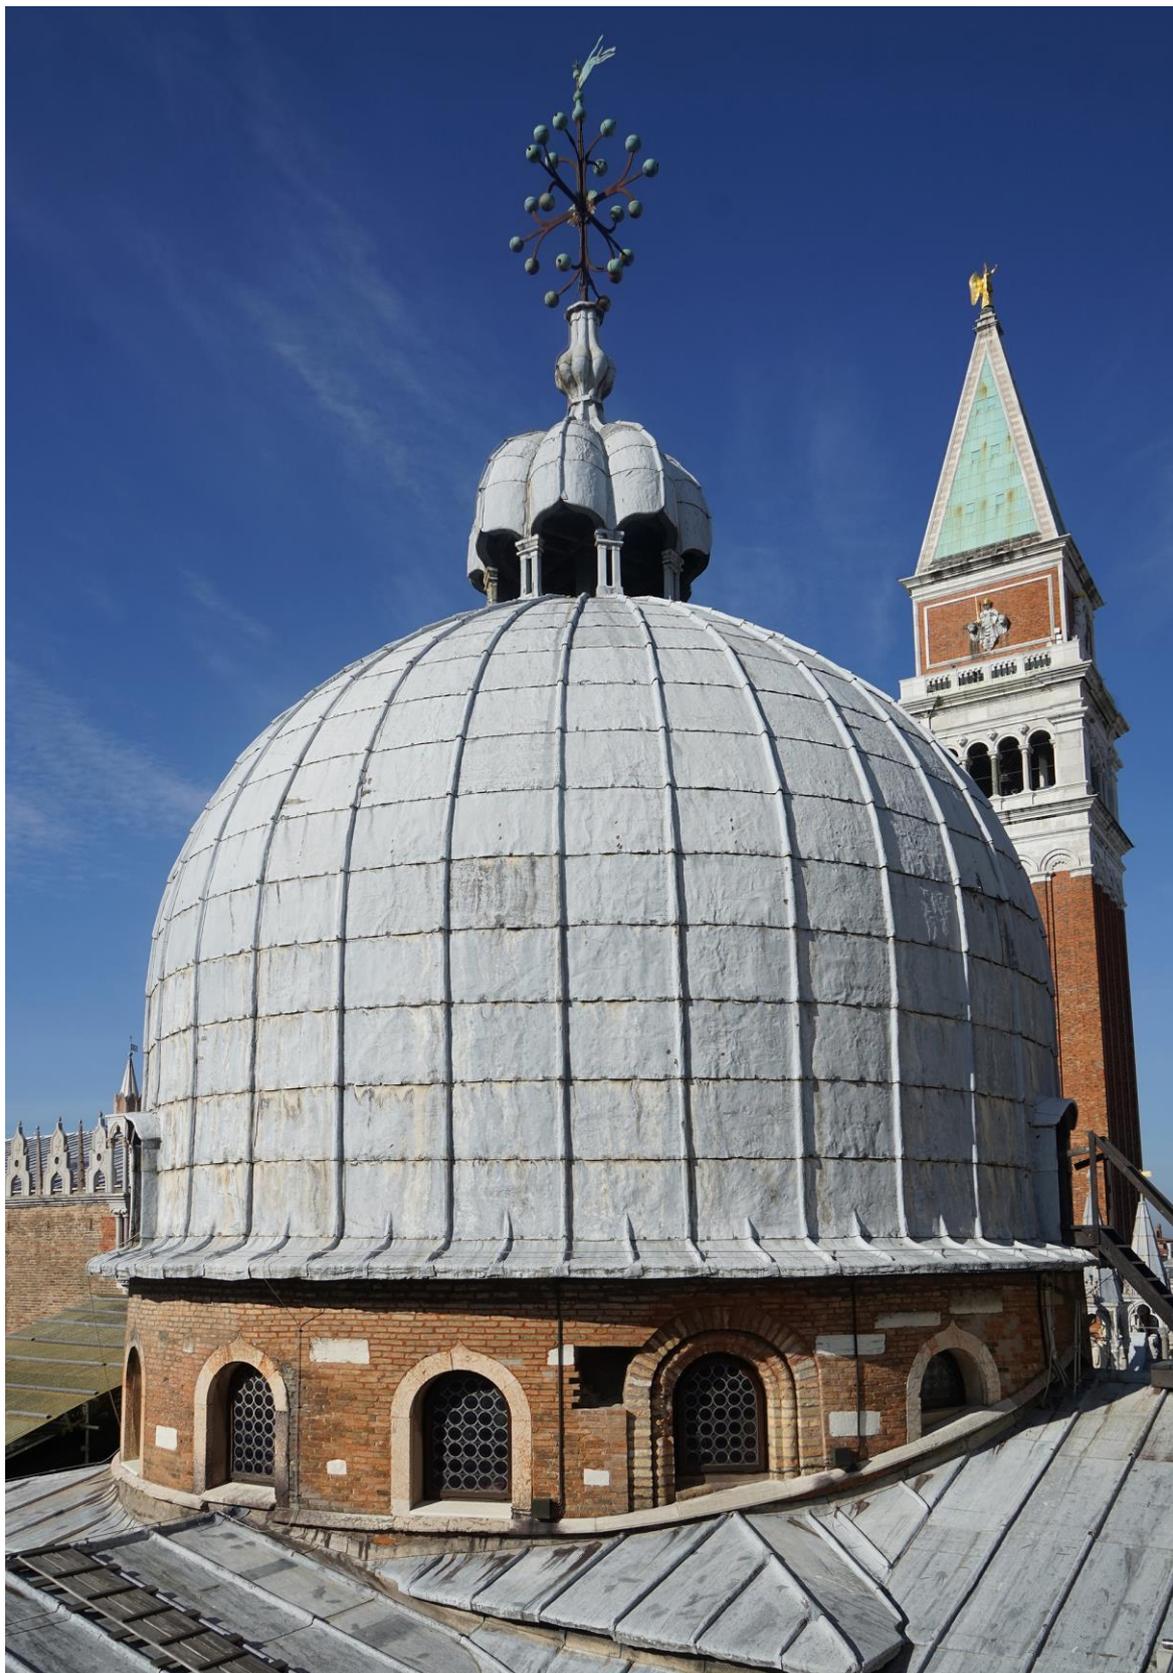
Figura 41 – La cupola di San Leonardo, posta sul braccio destro del transetto.

D15 – RIPASSO CUPOLA LIGNEA DI SAN LEONARDO

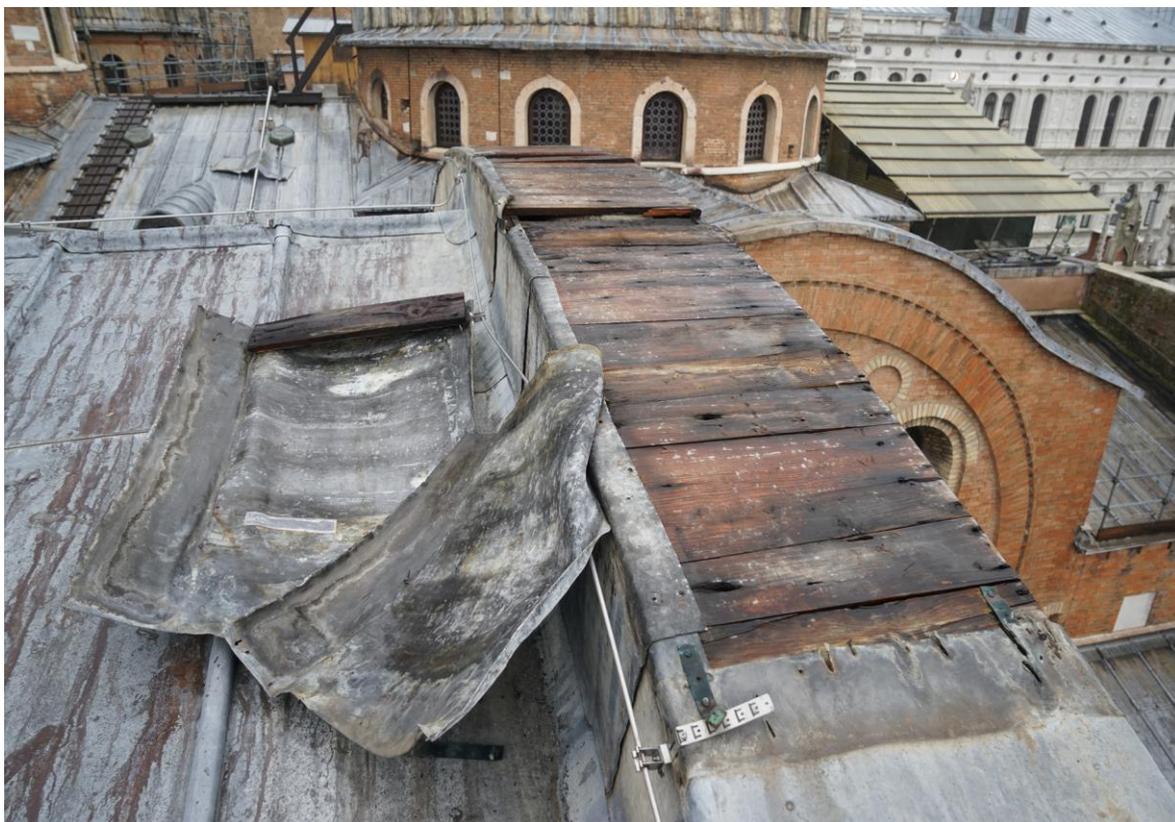
Figura 42 – Lastre plumbee divelte dal vento.

Prontamente tamponati nei giorni successivi, i danneggiamenti subiti hanno tuttavia evidenziato una condizione diffusa di degrado del sottostante tavolato ligneo, talora accompagnato da gravi marcescenze dell'orditura interna, che impongono l'avvio di un'operazione di ripasso di ampi tratti delle coperture della chiesa.

D16 – RIPASSO DEI TETTI

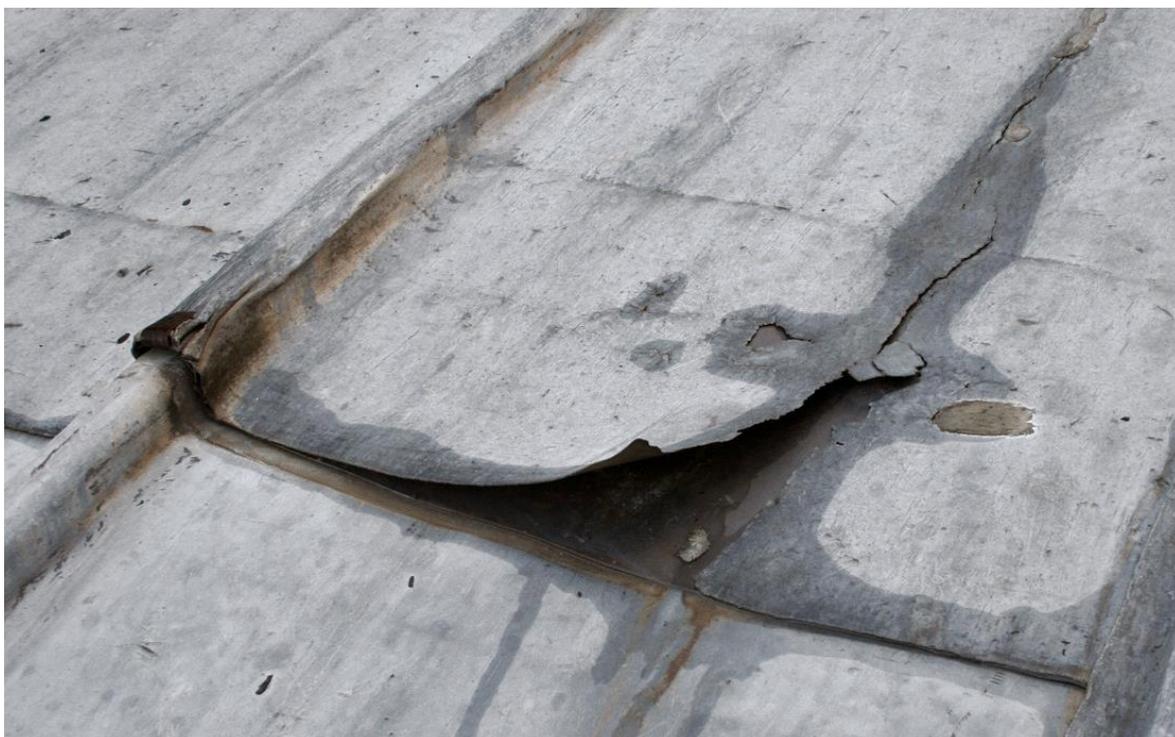
Figura 43 – Una lastra parzialmente sollevata e fratturata dall'azione del vento.
